# ALTERACIONES SUPERFICIALES DESARROLLADAS EN ROCAS DE AMBIENTES URBANOS Y NATURALES

María Beatriz PONCE

INTEMIN-SEGEMAR. Email: Beatriz.ponce@segemar.gov.ar

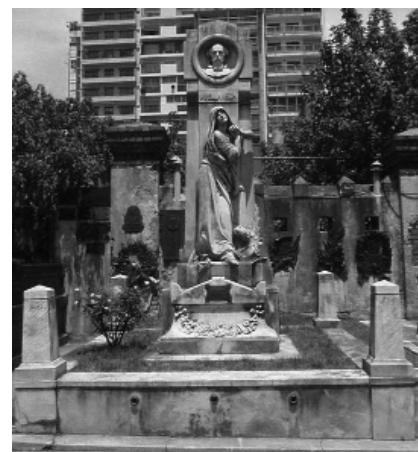
Figura 1: Monumento a Nicolás Avellaneda.

Una de las patologías más notorias corresponde al desarrollo de costras negras en diferentes sectores de la obra. Con la finalidad de proceder a su análisis, se extrajeron micromuestras las que fueron estudiadas con microscopio electrónico (MEB), microsonda (EDX) y difracción de rayos X. El difractograma de la costra, muestra un sustrato de carbonato de calcio perteneciente al mármol original (Carrara), al que se le superpone yeso en forma de cristales aciculares mezclados con un oxalato denominado whewellita ( $\text{Ca}_2\text{C}_2\text{O}_4 \cdot (\text{H}_2\text{O})$ ); secundariamente, aparecen picos correspondientes a feldespato.

ca de barrido muestra la presencia de agentes atmosféricos en la forma de material particulado, hollín y cenizas volantes. Se debe mencionar la presencia de microorganismos (líquenes, hongos) reconocidos por su efecto de deterioro tanto químico como físico de la superficie epilítica.

De los resultados se infiere que la costra con relación al sustrato pétreo posee un importante incremento del componente carbonático no perteneciente al mismo, sino que es consecuencia de la actividad biológica existente (líquenes), corroborada en la detección de carbono, fósforo y cloro. El óxido de silicio más elevado en la costra, se relaciona con la producción de ácidos de la actividad metabólica de los organismos. Las acciones mencionadas de actuación simultánea provocan, que en alguna medida la roca marmórea

experimente una disolución parcial generando radicales carbonáticos libres, los que se combinan con el  $\text{SO}_2$  atmosférico formando yeso acicular.

La observación por microscopía electrónica permitió detectar la presencia de partículas con aspecto esponjiforme de composición carbonosa, correspondientes a cenosferas, demostrando la acción de la contaminación ambiental. Por su parte, la presencia de elementos metálicos como Pb, Fe, Ti, Zn, Sr, Cu, Ni y Cr señala la acción de los gases producidos por del tránsito automotor, que circula intensamente alrededor de la zona del cementerio. De manera manifiesta, las costras se ubican mayormente en las zonas protegidas de la escultura, en especial de la acción de la lluvia. Aún así, se observó que la erosión efectiva del sustrato de mármol es inferior a los 20-50  $\mu\text{m}$ , no alcanzando a borrar el acabado superficial realizado por el escultor.

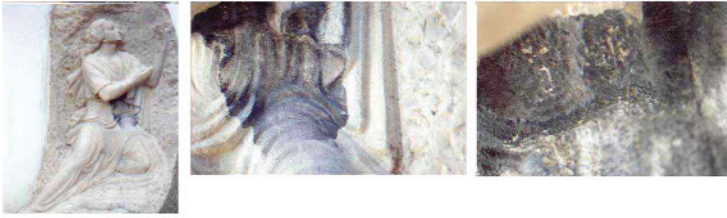
**Figura 2:**  
Sepulcro  
Olivera de  
Pignetto.

La difracción por rayos X reveló que la escultura posee esencialmente composición dolomítica, acompañada de calcita y ankerita. Mediante la observación con microscopio electrónico, fue posible magnificar el grado de corrosión de la superficie epilítica, en una profundidad cercana a los 50  $\mu\text{m}$  y la participación de organismos en el deterioro de la misma.

En esta obra, el desarrollo de costras se evidencia tanto en la placa horizontal y como la que remata en forma vertical en la cabecera del sepulcro en la que se apoya el relieve, todo realizado en roca dolomítica. Dicha costra desarrolla una fuerte relación con la actividad biológica manifiesta en los organismos liquénicos y hongos; a los que se agrega yeso (monoclínico) y sílice criptocristalina. El ennegrecimiento de ambas placas responde a la presencia de C como consecuencia de la actividad biológica mencionada. Contribuye con la formación de la costra la acción antrópica, elementos metálicos como Pb, Ti, Zn y Cu detectados por microsonda.

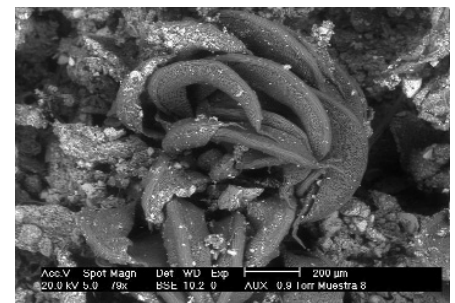
La observación por microscopía electrónica de la roca dolomítica muestra que parte de los cristales poseen corrosión superficial debida a la acción de los ácidos orgánicos, donde colabora con algún grado de desintegración mecánica la penetración de los talos liquénicos (Fig. 3). El granito migmatítico de la base no se ve tan afectado como la placa dolomítica. Esencialmente, se ha desarrollado una pátina superficial atribuible a la acción atmosférica y/o antropogénica que se hace visible en los cristales de feldespato que muestran algunas cavidades y corrosión de tipo químico.

**Figura 3:** Talos liquénicos en la superficie de la roca.

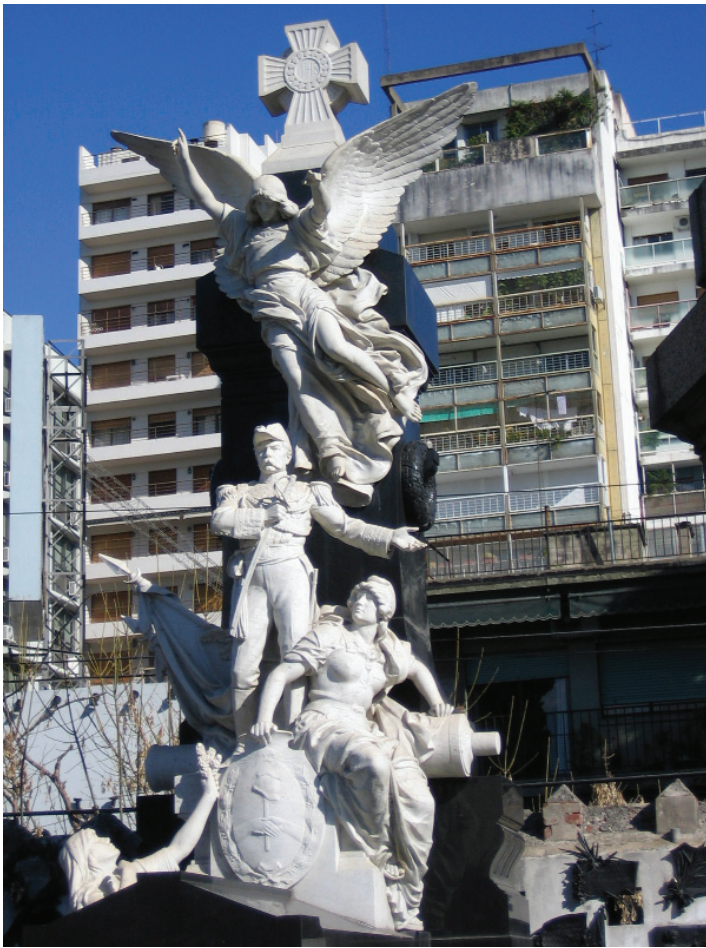
**Figura 4:**  
Monumento a  
Luis María  
Campos.

La patología más notoria en el presente monumento, es la formación de una pá-

tina oscurecida como consecuencia del depósito de suciedad, junto a organismos de tipo bacteriano y fúngico cuya extensión depende del sector considerado.

El análisis por microsonda del sector de mármol oscurecido muestra alta proporción de C y presencia de P, S y Cl como indicadores de actividad biológica.

Comparativamente a un sector de calcita “limpia”, el diagrama muestra ausencia de los elementos mencionados. En el sector correspondiente al basamento granítico el diagrama evidencia que los elementos detectados se corresponden con la actividad biológica y con otros provenientes de los gases del tránsito automotor tales como Zn, Sn y Pb.

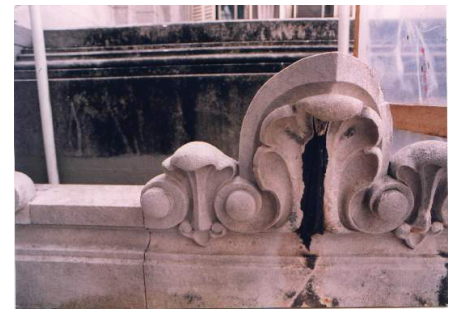
Precisamente en los ornamentos es donde se observa la formación de costras negras, que superan en dureza a la propia roca en coincidencia con áreas protegidas de escorrentías. El análisis por difracción de rayos X de tales costras, muestra una composición correspondiente a la mezcla de carbonato de calcio, carbonato de sodio hidratado (natrón) y alguna proporción de silicatos de aluminio y magnesio hidratado, proveniente de la alteración de la serpentina. Es frecuente la aparición de yeso. Debido a la importante resistencia mecánica de dichas alteraciones su-

perfiles, no pudieron ser eliminadas por los procedimientos de limpieza, razón por la cual se optó por no retirarlas ya que de otro modo, se ponía en riesgo la integridad del sustrato pétreo (Fig. 5). El análisis con microsonda en muestras de la caliza, ornamentos y costra, permite realizar interpretaciones mencionadas sobre la composición (Cuadro 3). Las muestras identificadas como caliza 1 y 2 corresponden a áreas del sustrato pétreo “limpio”, en tanto que en las denominadas costras aparece Si, S y P ligados a la actividad biológica y formación de yeso. La acción biológica se manifiesta tanto por el desarrollo de musgos favorecidos por la humedad, como por la presencia de palomas, cuyo guano ataca agresivamente a la roca caliza de las fachadas. En el caso particular de la muestra costra 3 existe una importante concentración de Fe, que respondería a material particulado proveniente de la atmósfera contaminada. Por otra parte el contenido de Si se ve incrementado en las costras y respondería a un origen relacionado con la disolución parcial del cemento empleado en la unión de las juntas de los sillares.

Figura 5: Detalle de costras negras en ornamentos del Congreso Nacional.

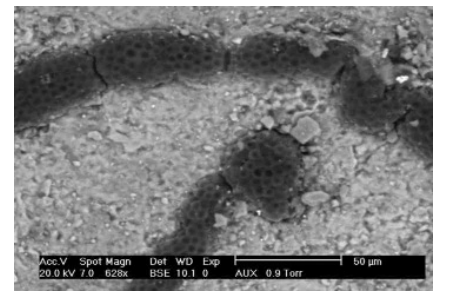
Las condiciones ambientales señaladas indican que cualquier modificación en la mineralogía de la pátina obedece a procesos físico mecánicos, revelando los análisis un componente relacionado con la acción fúngica (Fig. 6).

Figura 6: Organismos fúngicos detectados en la pátina de roca.
