EL DESLIZAMIENTO DE ROCAS Y DETRITOS SOBRE EL RÍO SANTA CRUZ Y EL ALUVIÓN RESULTANTE POR EL COLAPSO DEL DIQUE NATURAL, ANDES CENTRALES DE SAN JUAN

Laura PERUCCA y Yanina ESPER

RESUMEN

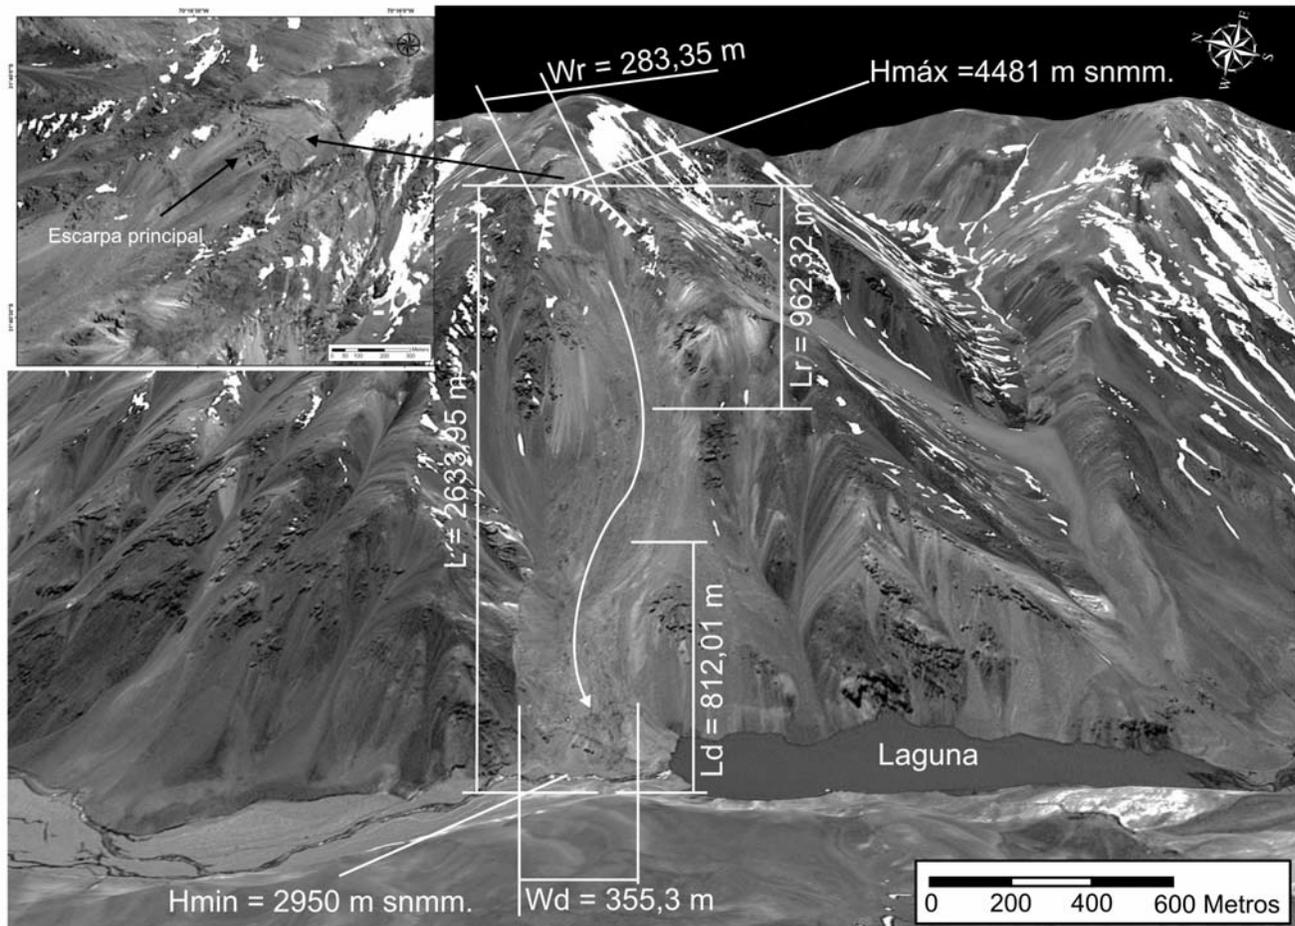
Finalmente se elaboró un modelo digital de elevaciones en vista 3D, el cual permite observar la real morfología del deslizamiento de detritos y rocas (Fig. 3).

Figura 3: Vista en 3D y análisis geométrico del deslizamiento de rocas y detritos ubicado en el flanco occidental de la Cordillera de Santa Cruz. Recuadro superior izquierdo: Cicatrices activas en la parte superior del deslizamiento en una imagen obtenida en el año 2008.

A las 16:00 hs del 12 de noviembre de 2005 se produjo la ruptura del dique natural, originando un violento aluvión. Una onda de crecida dinámica recorrió el tramo inferior del río Santa Cruz, se canalizó por el río Blanco, llegó a Las Juntas donde éste se une con el río Los Patos y continuó por el río San Juan hasta el dique de Ullum (Fig. 7). Algunos indicadores que evidenciaron esta descarga súbita fueron la apertura de una brecha en el dique natural, la erosión de los sectores distales de los conos aluviales que corresponden a los pequeños afluentes del río Santa Cruz y los niveles aterrizados generados por la agradación del aluvión de ruptura y posterior erosión por la parte distal del flujo (Fig. 3).

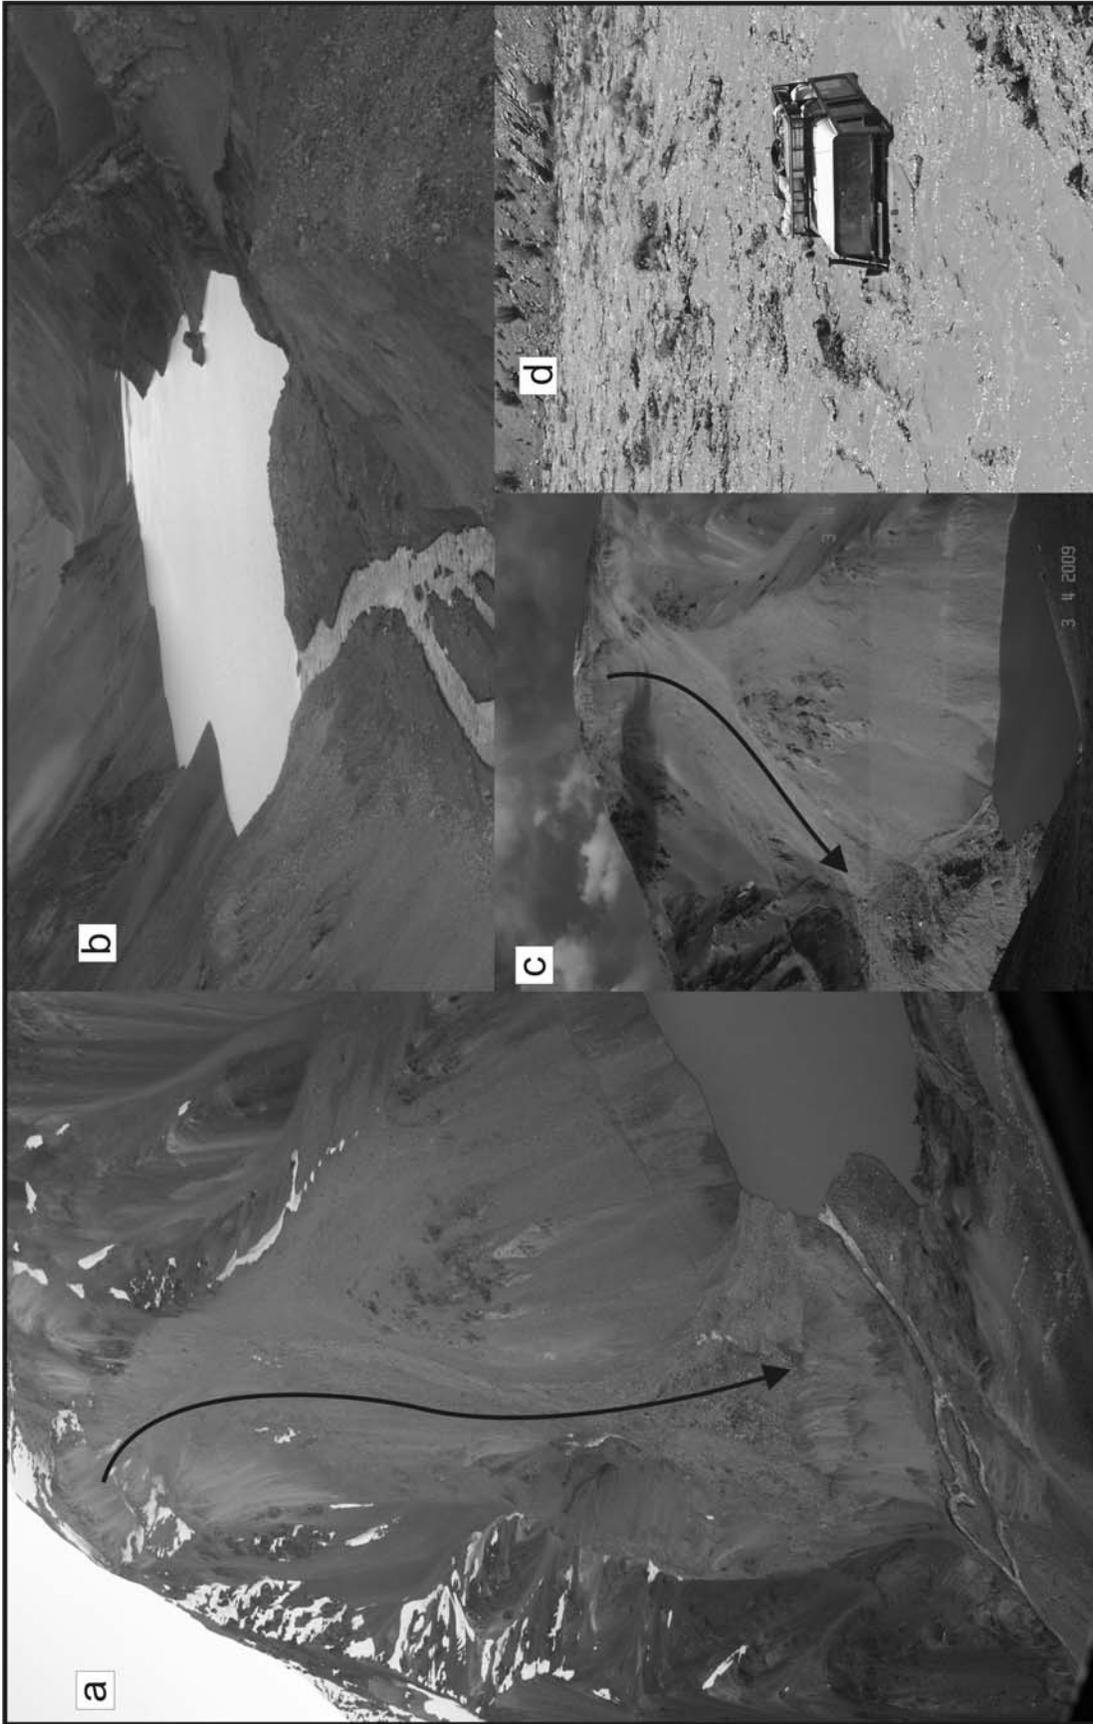
El deslizamiento ya se aprecia en las fotografías aéreas de la década del 60', y fue moviéndose ladera abajo en sucesivas etapas. A fines del año 2004 y principios de 2005 se habría activado nuevamente obstruyendo la quebrada del río Santa Cruz para originar un dique natural que acumuló el caudal del río y formó una laguna que alcanzó más de 3 km de longitud y que actualmente posee 1,5 km de extensión (Figs. 4a, b y c).

El depósito cubre un área de aproximadamente $0,24 \text{ km}^2$ con un volumen estimado en $12 \times 10^6 \text{ m}^3$. Se trata de un depósito caótico pobremente soportado, constituido mayormente por bloques y detritos angulosos y subangulosos, de tamaños variados e inmersos en una matriz fina. La composición es heterogénea con brechas volcánicas, predominantemente riolíticas, tobas, areniscas y conglomerados (Fig. 4b).

Figura 4: a) Deslizamiento de rocas y detritos en el flanco occidental de las Cordillera de Santa Cruz, b) Laguna formada por la obturación de la quebrada, c) Fotografía del deslizamiento y la laguna en el mes de abril de 2009 d) El aluvión provocó numerosas pérdidas de vehículos y maquinarias a las empresas mineras que exploran la región.

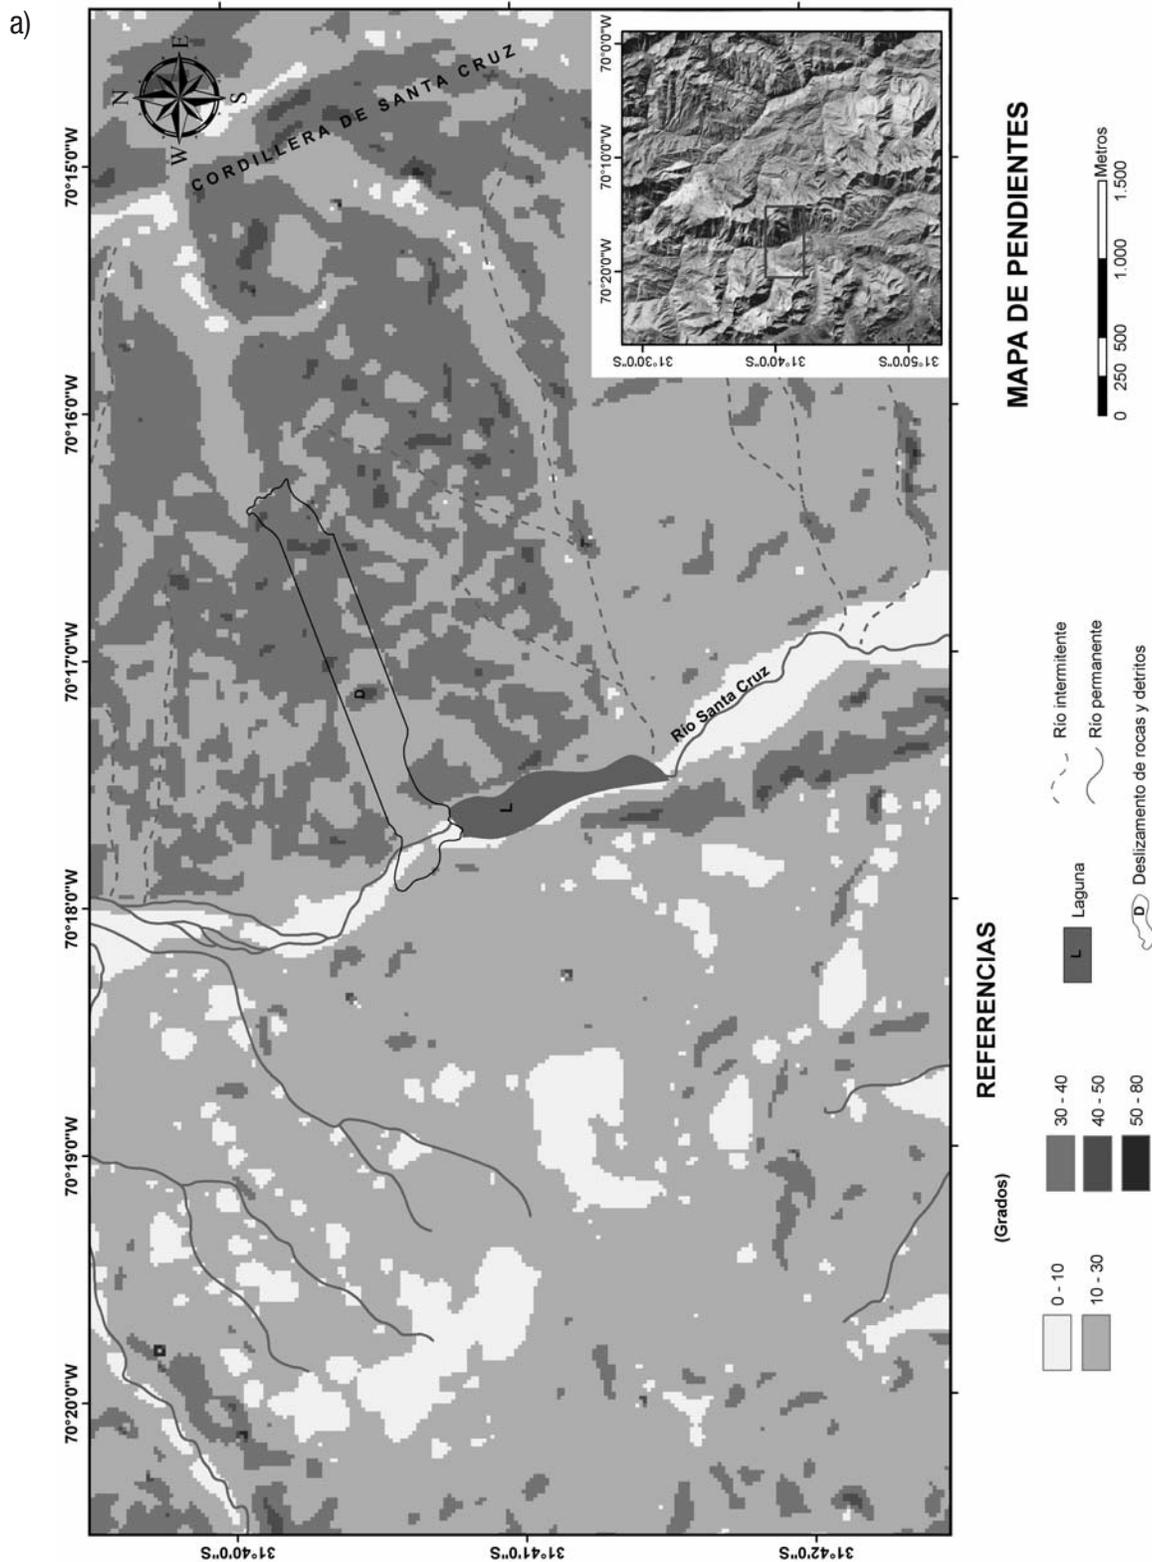
El mapa de pendientes obtenido permitió distinguir las categorías de inclinación a través de tonalidades diferentes (Fig. 5a). Al analizar este mapa de pendientes y el bloque diagrama en ambas márgenes del río Santa Cruz, se observó que la quebrada de este río muestra un perfil asimétrico con una ladera oriental abrupta y una ladera occidental mucho más tendida (Fig. 5b). Esta asimetría del valle del río es el resultado del control estructural ejercido por la falla de rumbo submeridiana que bordea el flanco occidental de la Cordillera de Santa Cruz, acentuada por la acción predominante de los vientos de dirección oeste a noroeste y la acumulación de la nieve en su margen occidental.

Figura 5: a) Mapa de pendientes.

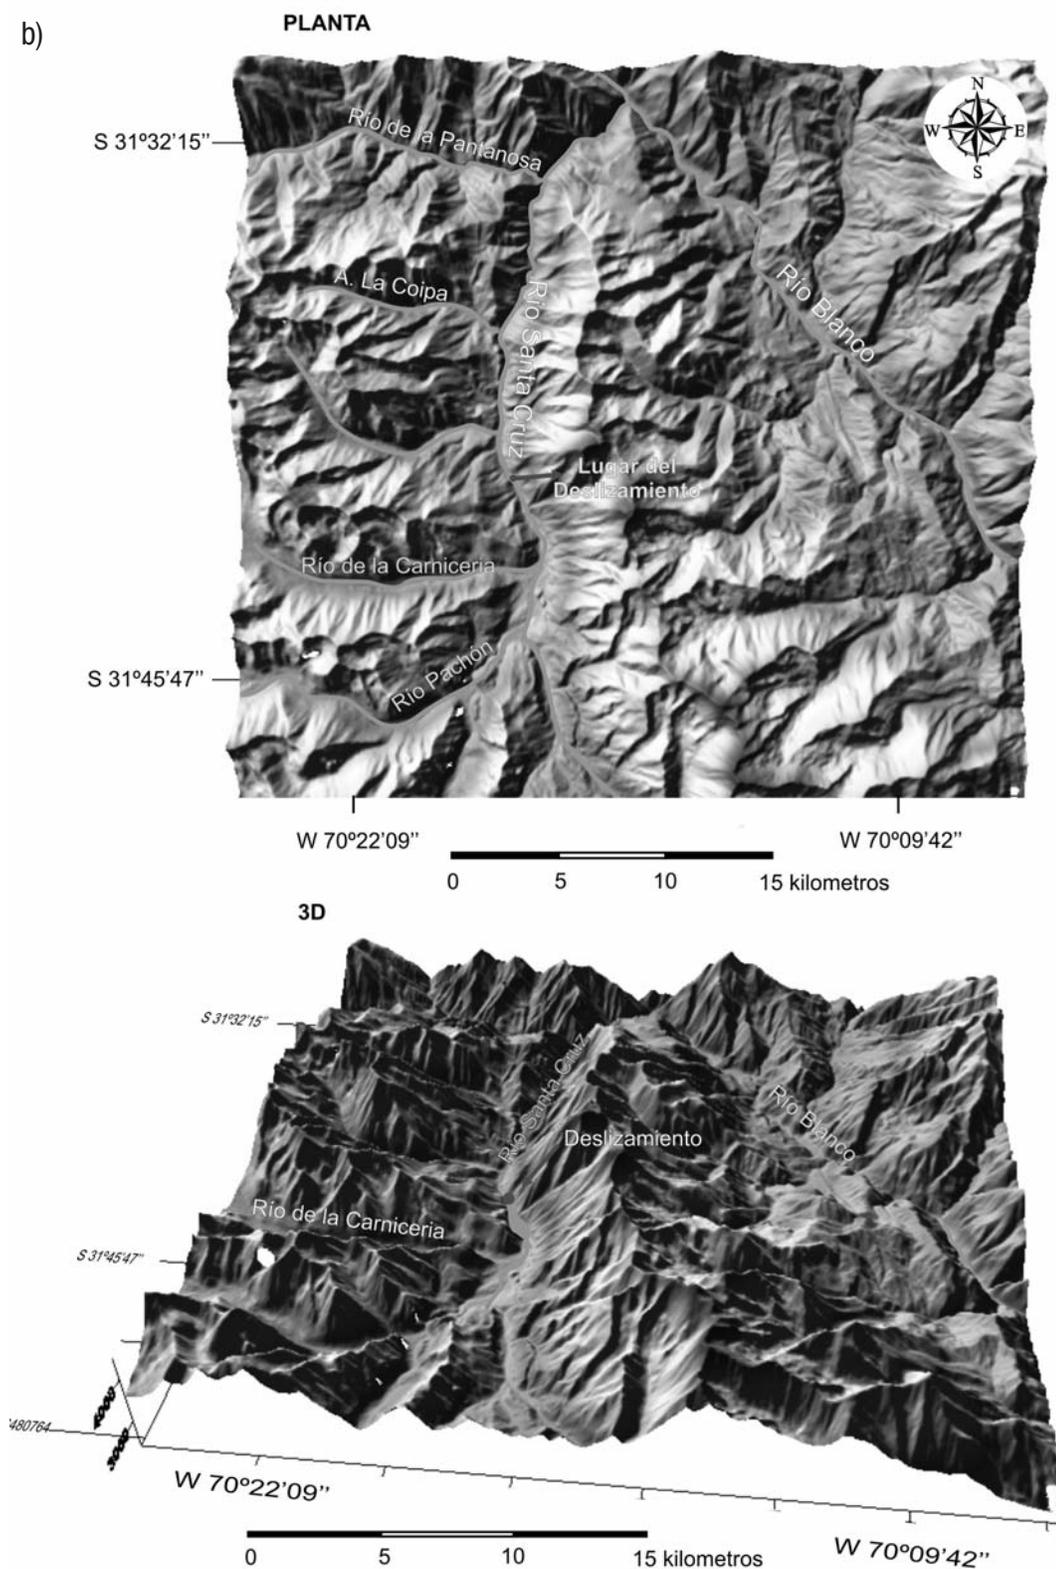
Figura 5: b) Bloque diagrama del área de estudio.

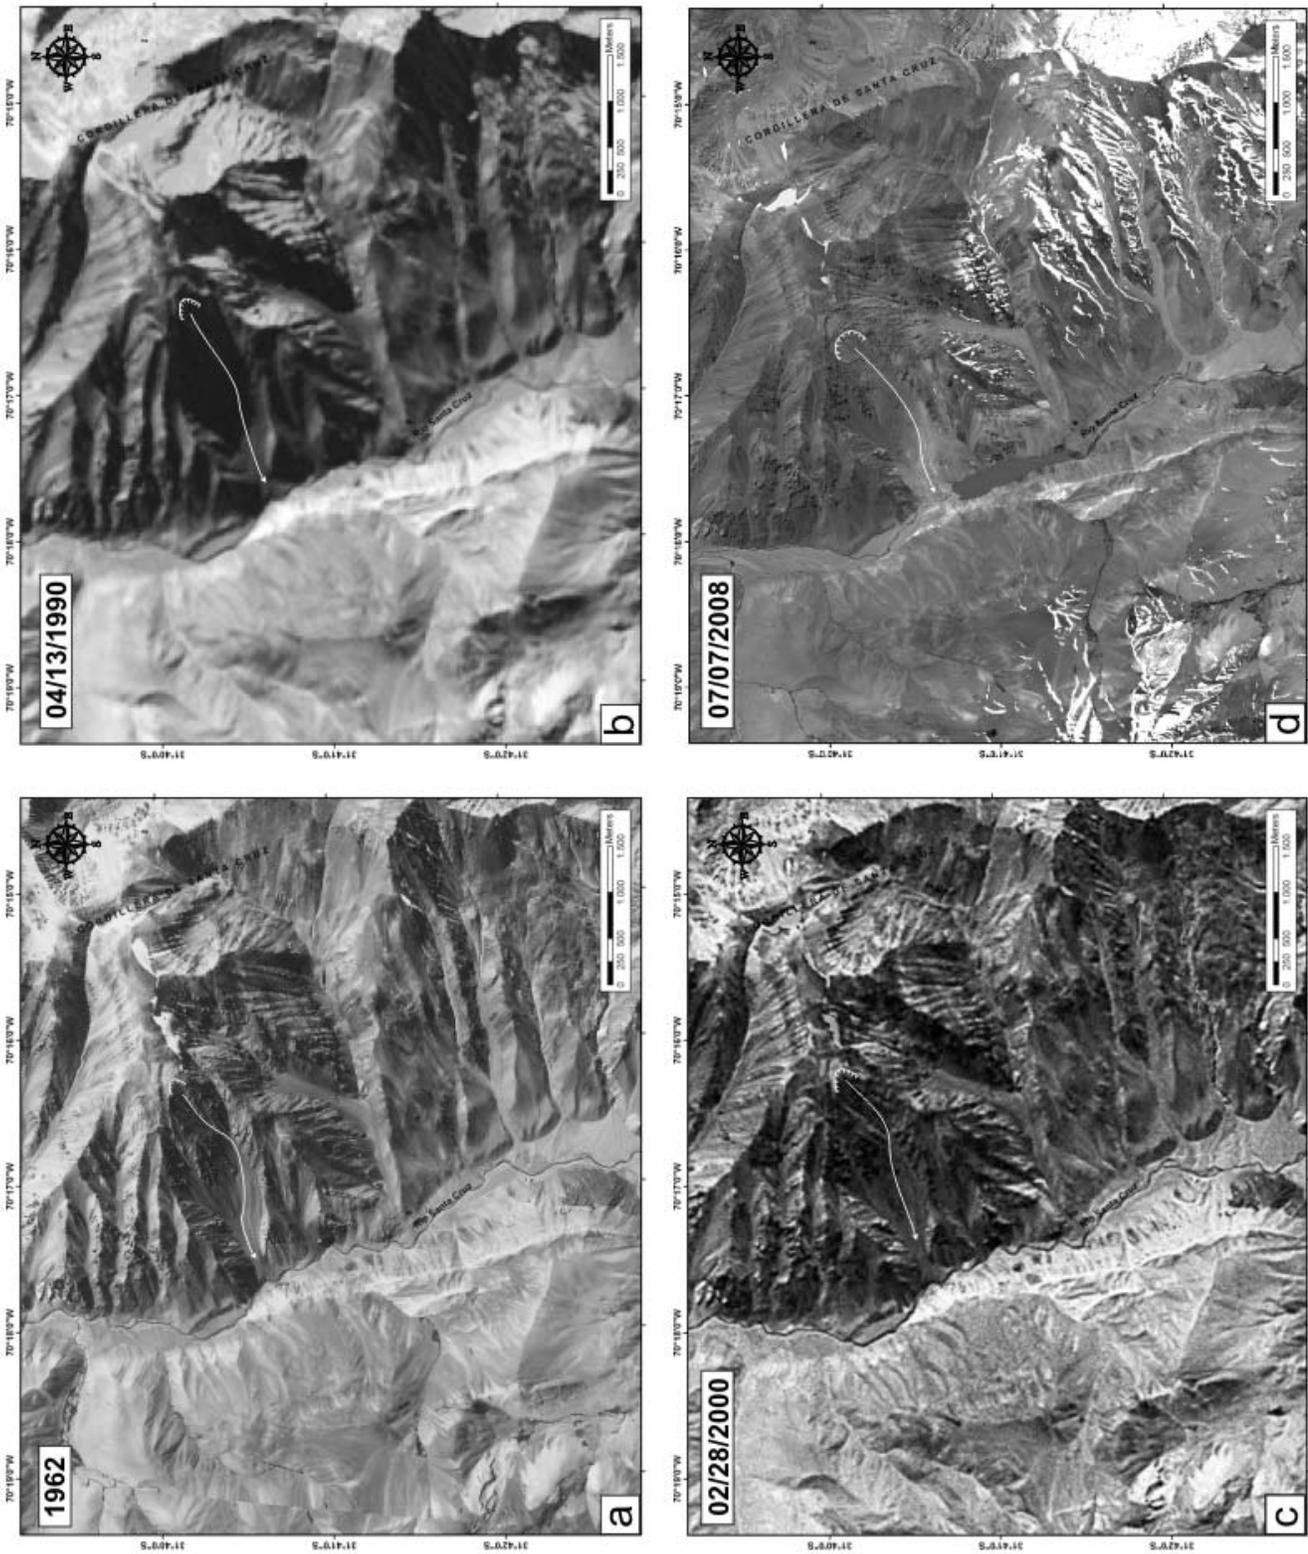
En las fotografías del año 1962 se observa un deslizamiento de pequeño tamaño que es erosionado en su pie por el río Santa Cruz. La longitud de la escarpa principal es de 322 m (Fig. 6a).

En la imagen Landsat TM del 13 de abril de 1990 la escarpa principal aumentó su longitud a 437,98 m. No es apreciable un aumento del volumen del deslizamiento (Fig. 6b).

La longitud de la escarpa principal es de 562 m (Fig. 6c). Tampoco se observa una laguna en las imágenes Landsat TM obtenidas en marzo de 2002 ni en la imagen

rona. La longitud de la escarpa principal es de unos 709 m y se han generado nuevas grietas (Fig. 6d). La laguna también es visible aunque de menores dimensiones

Figura 6: Evolución multitemporal del deslizamiento comparando a) fotografías aéreas del año 1962 e imágenes satelitales de los años b) 1990, c) 2000 y d) 2008.
