Peligro de aluviones en el departamento Pocito, provincia de San Juan

Laura Patricia PERUCCA y Juan de Dios PAREDES

CONICET- Gabinete de Neotectónica y Geomorfología, INGENIO, Departamento Geología,
Facultad de Ciencias Exactas, Físicas y Naturales, Universidad Nacional de San Juan

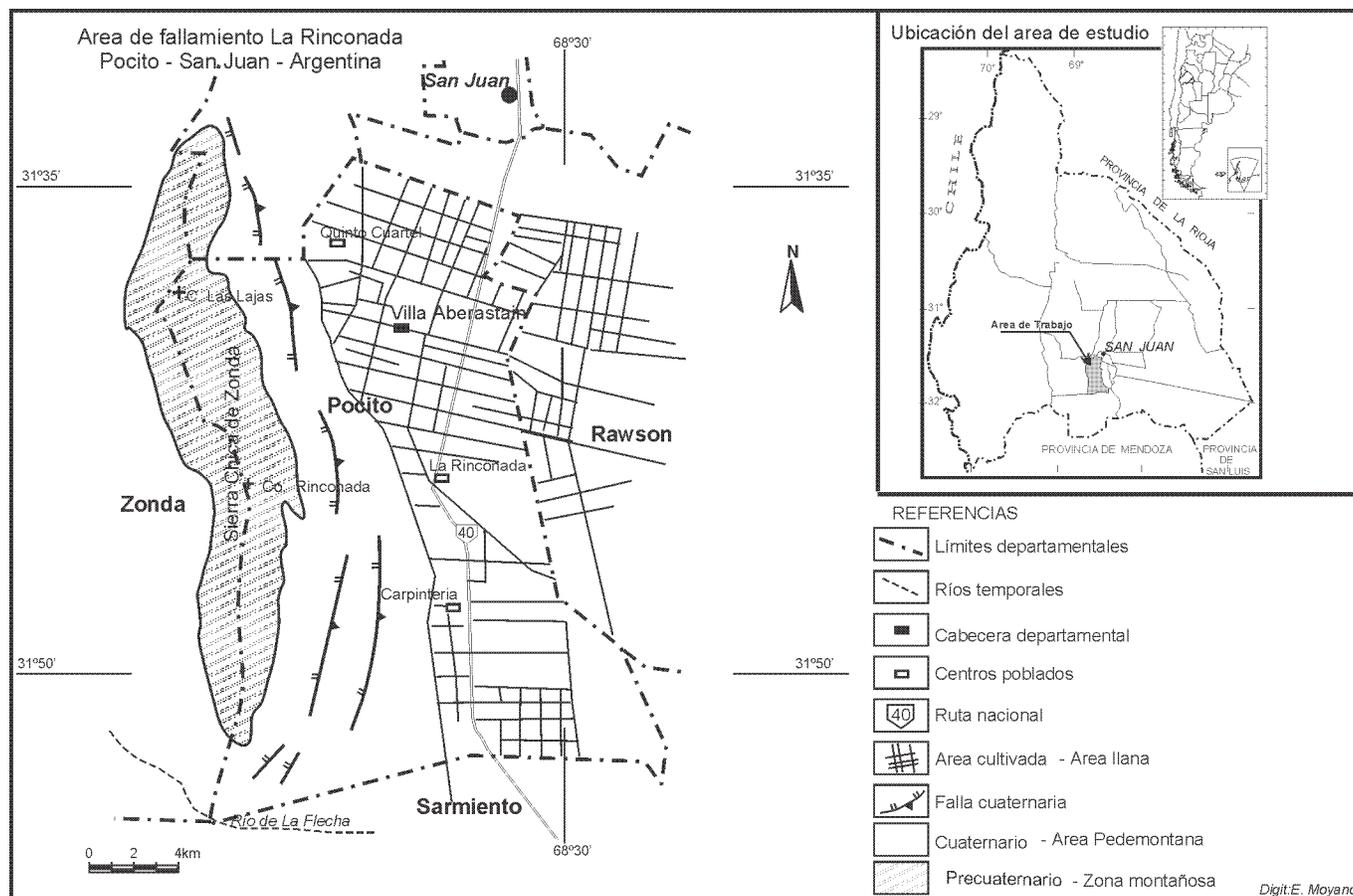
Figura 1: Mapa de ubicación general del departamento Pocito.

Desde el punto de vista morfológico, el departamento Pocito posee de oeste a este las siguientes unidades (Fig.1).

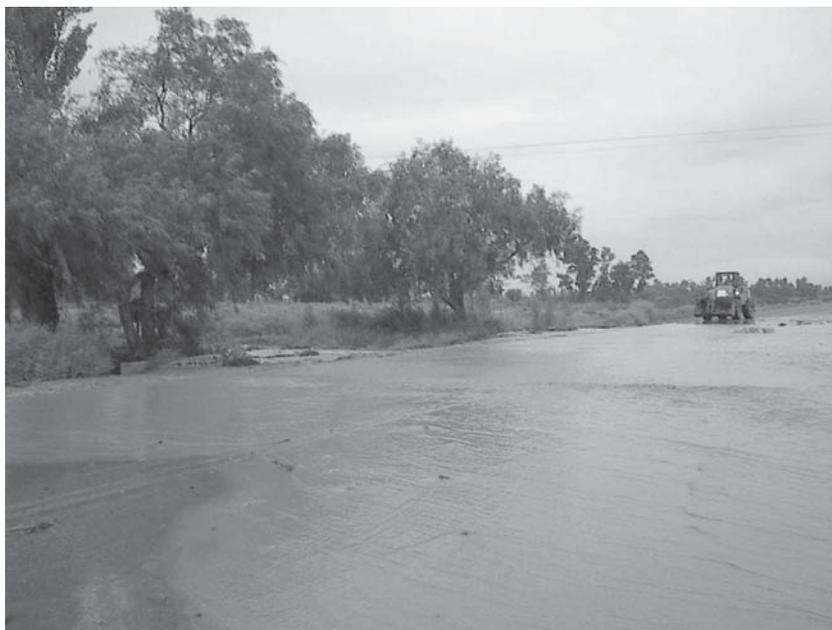
Figura 2: Aluvión del día ocho de marzo de 2003 en el momento de atravesar la ruta nacional 40.

En la mañana del 8 de marzo del 2003, como consecuencia de una precipitación de 20 mm en un lapso de 2 horas, se produjeron aluviones que superaron las defensas y alcanzaron la ruta nacional 40 provocando inconvenientes en el tránsito hacia Mendoza, que si bien no llegó a producir su corte, dejó gran cantidad de sedimentos en parte de la banquina (Fig. 2). Los torrentes se canalizaron por las calles 13 y 15 (Figs. 3 y 4), las cuales se transformaron en verdaderos ríos.

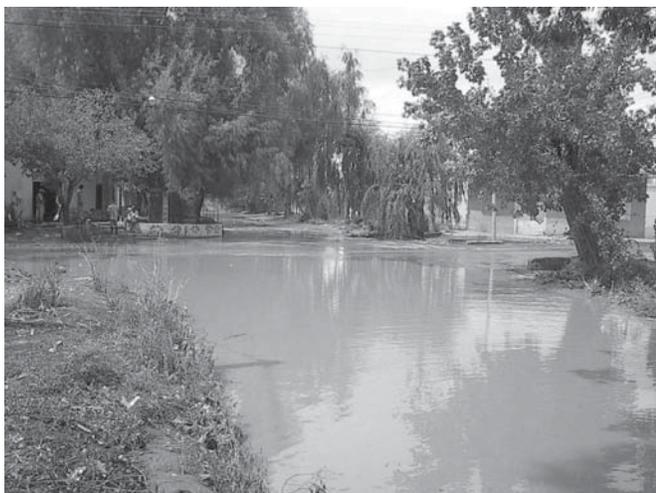
Figura 3: Aluvión del día 8/3/03. En la calle 13 el agua alcanzó 1,50 m de altura y afectó las viviendas y cultivos ubicados al oeste del departamento.

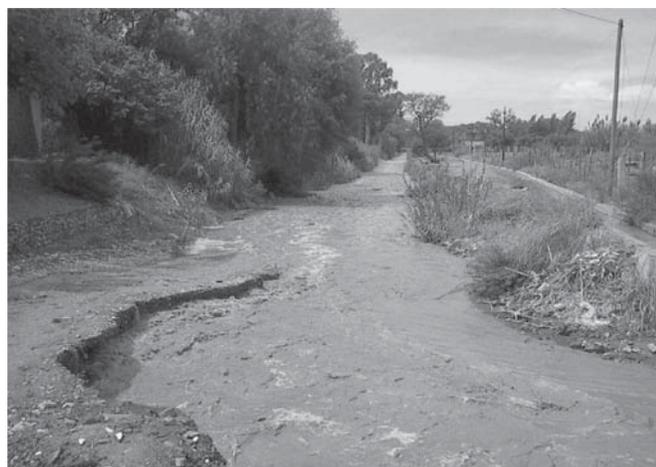
Figura 4: Calle 15, con orientación oeste-este, convertida en un cauce natural que dejó aislado temporalmente el sector.

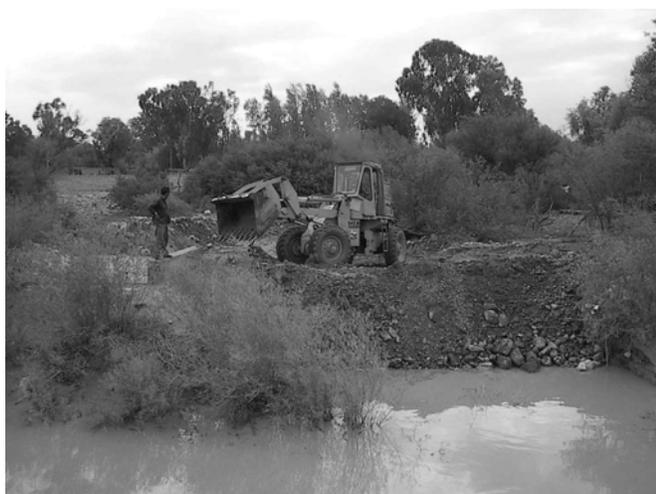
Figura 5: Tareas de reparación por rotura en uno de los laterales de la presa construida como defensa de la calle 15.

El aluvión erosionó uno de los costados del dique contenedor y que estaba colmatado de sedimentos de crecientes anteriores, ubicado a la altura de la calle 16, logrando que la corriente cruzara una de las principales arterias del departamento y originara una profunda cárcava en el costado de la misma (Fig. 5).

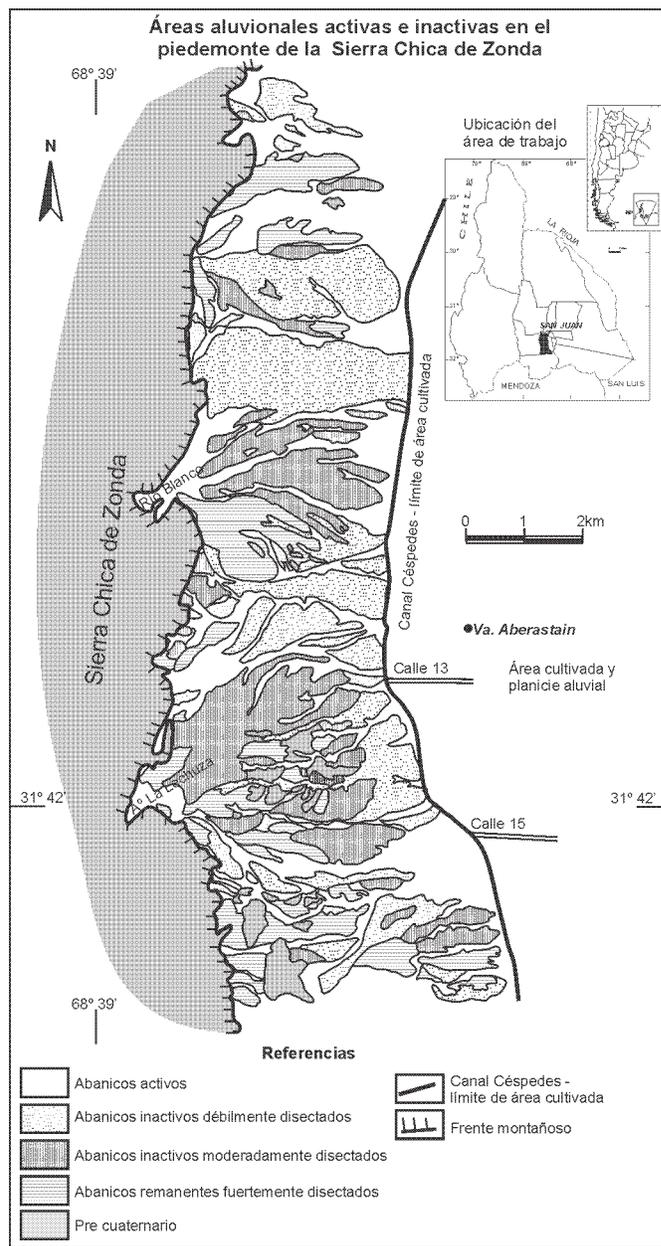
Figura 6: Mapa de áreas activas e inactivas en el piedemonte oriental de la sierra Chica de Zonda, entre las calles 11 y 16.

La identificación de las porciones de los abanicos aluviales activos e inactivos resultó de fundamental importancia para la confección de un mapa con las áreas en las que puede ocurrir la inundación tanto como donde es probable que no ocurra.

Los abanicos activos son frecuentemente afectados por crecientes modernas, tienen un limitado desarrollo de la red de drenaje y no poseen barniz ni pavimento del desierto. La superficie de estos abanicos es irregular, mientras que en los antiguos, generalmente es más suave. Las áreas activas se encuentran en una posición topográfica relativamente más baja en relación con los niveles más antiguos, los que sí poseen barniz y pavimento del desierto, además de una red de drenaje más integrada e incidida.

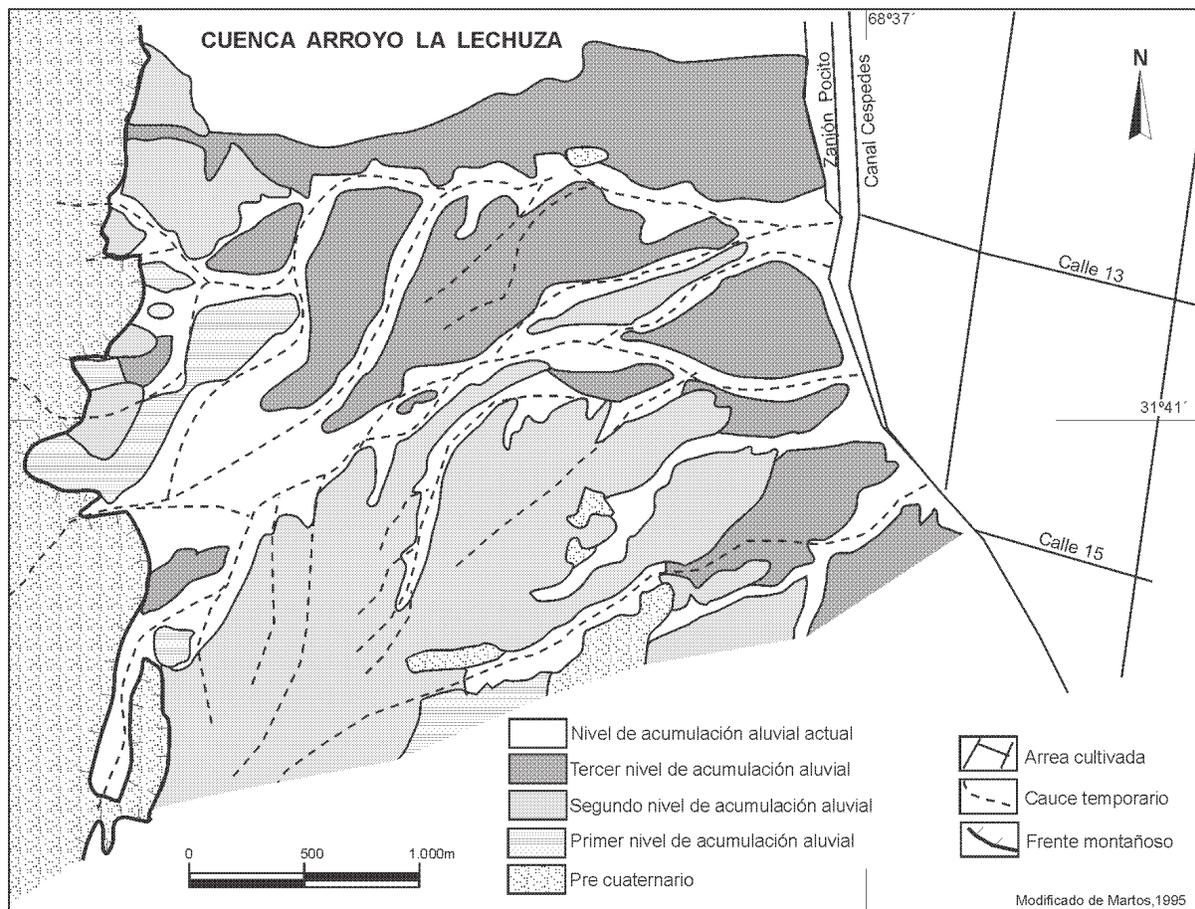
Figura 7: Cuenca del arroyo La Lechuza.

Para efectuar el estudio hídrico de la cuenca del arroyo La Lechuza (Fig. 7), cuyas aguas son las que escurren por las calles 13 y 15 durante las precipitaciones torrenciales, se han evaluado algunas características morfométricas que son indicadores cuantitativos de los elementos de la cuenca y que influyen en la magnitud y variabilidad de los procesos hidrológicos. Se agrupan en tres categorías (Vich 1999):

a) *Geometría de la cuenca del arroyo La Lechuza:* El área de la cuenca (A_u) del arroyo La Lechuza, desde la cabecera en la sierra Chica de Zonda, hasta el antiguo canal Pocito (actualmente utilizado como colector de las crecidas) es de 8,25 km². El perímetro de la cuenca (P_u) es la longitud de la divisoria de aguas, que en el arroyo La Lechuza es de 14 km. El largo de la cuenca (L_i) es la distancia existente entre la desembocadura y el punto sobre la divisoria de agua más alejado y para esta cuenca es de 5,5 km. El ancho promedio de la cuenca (W_u) es la relación entre el área (A_u) y el largo de la cuenca (L_i) y se obtuvo un valor de 1,5 km.
