Procesos de remoción en masa y erosión fluvial en la quebrada del río Los Sosa, provincia de Tucumán

RESUMEN. Durante las últimas precipitaciones que tuvieron lugar en la quebrada del río Los Sosa en los meses de verano de 2001, se registraron numerosos movimientos de remoción en masa y eventos de erosión fluvial que afectaron severamente a la ruta Provincial 307. El costo de las reparaciones que se tuvieron que realizar en la zona ascendió a US\$ 821.598, los que fueron afrontados mediante créditos externos. Los dos parámetros que tienen incidencia directa en esos procesos son: la progresiva acumulación de agua de prolongadas lluvias y la intensidad de las tormentas, a los que se suma la acción antrópica efectuada de manera intencional y/o accidental. En cuanto a los factores condicionantes, la litología y las pendientes cumplen un importante papel en el control del tipo de proceso desarrollado. Los flujos fueron observados en su mayoría en la zona donde afloran las metamorfitas de bajo grado, mientras que los deslizamientos de detritos en materiales previamente alterados por acción meteórica predominaron en la zona donde aflora la tonalita El Indio. En total se inventariaron 36

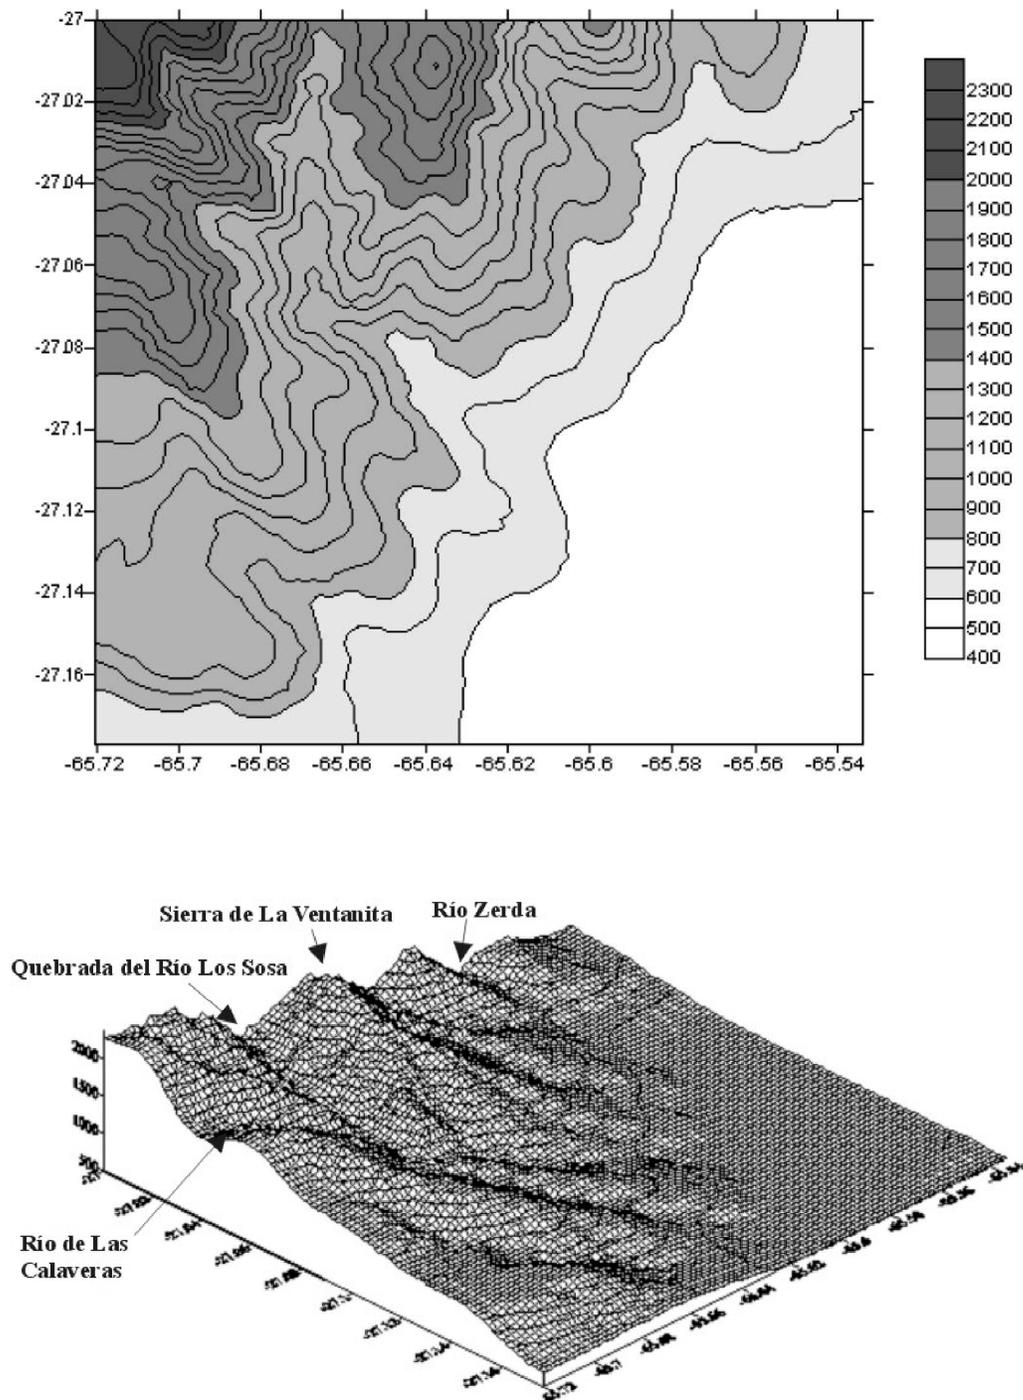
Figura 2: Modelo digital de elevaciones y representación en 3D del área de estudio.

de la Ventanita que separa a la quebrada del río Los Sosa de la quebrada del río Cañas de Horcones (Fig. 2).

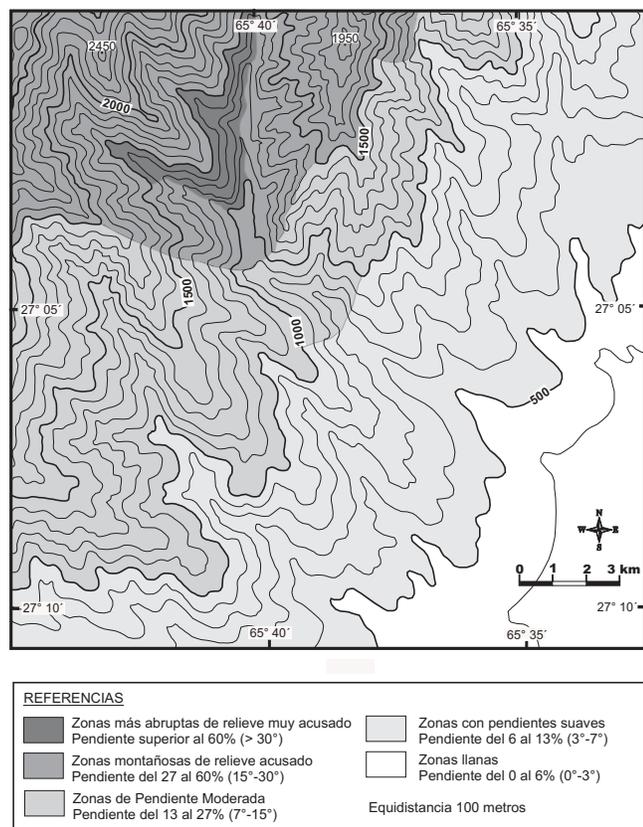
Figura 3: Mapa de pendientes del sector de estudio.

Las pendientes generales para el área montañosa oscilan entre 10° para los sectores menos acusados y más de 50° para los más empinados. Hacia el sur los valores de las pendientes descienden a medida que se avanza sobre la zona pedemontana, obteniéndose inclinaciones generales que rondan los 6° (Fig. 3).

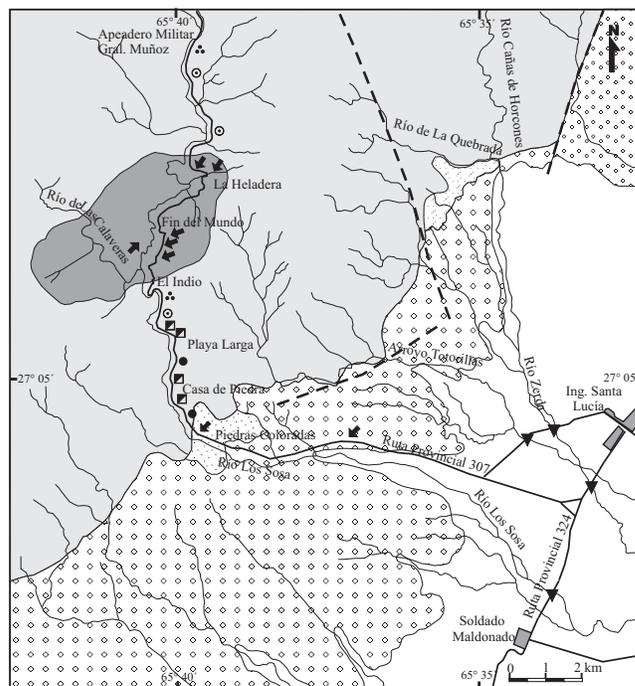
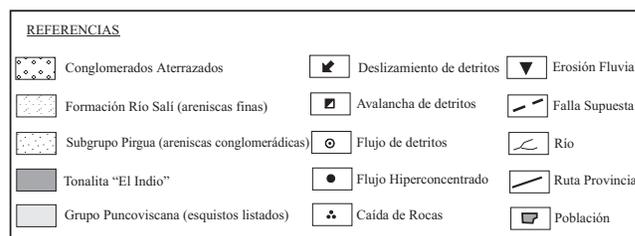
Figura 4: Mapa donde se observa la relación entre la litología y los procesos relevados.

La estructura de los “Esquistos Listados”, que constituye la litología de mayor extensión en la quebrada (Fig. 4), se caracteriza por presentar varios eventos deformativos superpuestos. Mansilla (1990), reconoce un primer evento (S_1) que produjo pliegues tipo *chevron* con clivaje de plano axial que se manifiesta en forma del bandeado característico de los esquistos, y

Este fenómeno fue observado en el río Zerda, en el arroyo Totorillas y en el río Los Sosa, a la altura de los puentes sobre las rutas 307 y 324 (Fig. 4). Constituyen cursos de agua que discurren por terrenos cuyas pendientes son del orden del 20%, que durante el verano, cuando se producen las precipitaciones más intensas del sector, son capaces de movilizar grandes volúmenes de agua y sedimentos, alcanzando a transportar bloques de hasta 1 metro cúbico.

Constituyen los procesos geológicos activos más abundantes y espectaculares de la quebrada del río Los Sosa y tienen lugar en las laderas de pendientes abruptas (Fig. 4). Los distintos tipos de remoción en masa reconocidos en la zona fueron agrupados en el Cuadro 1. Para su descripción se utilizaron los trabajos de Varnes (1975) y de Pierson y Costa (1987).

Se inventariaron 36 procesos en total, pudiéndose identificar sólo 23 en la figura 4, por razones de escala.

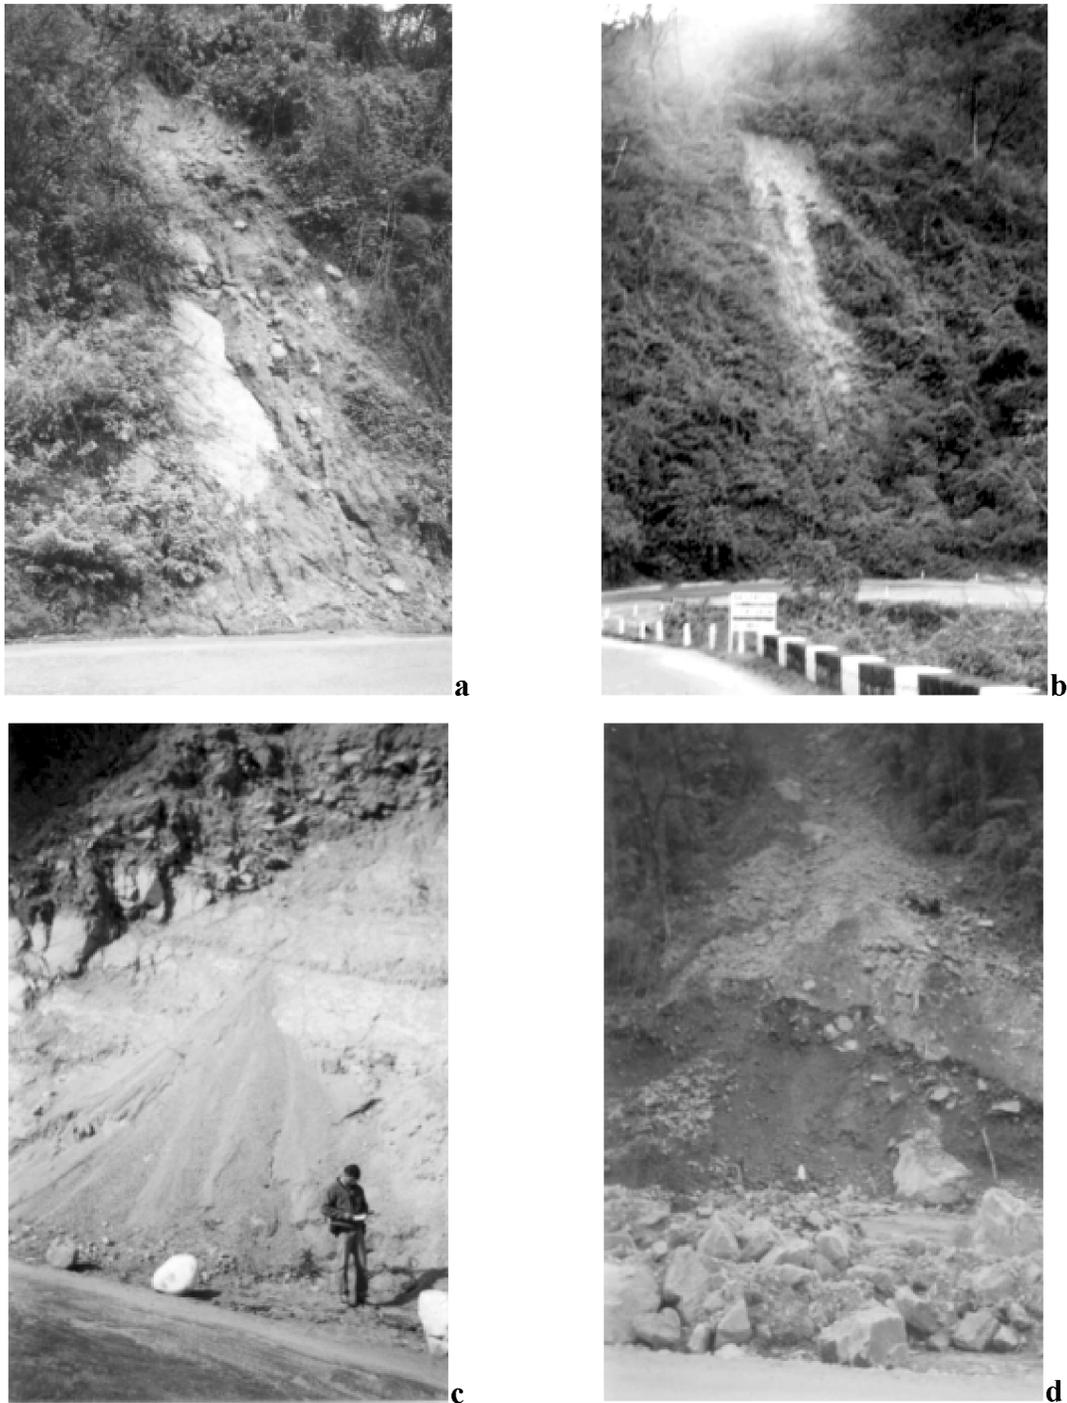
Figura 5: **a.** Plano de deslizamiento de detritos que coincide con la interfase suelo-roca en el km 28. **b.** Cicatriz de un deslizamiento de detritos en la tonalita El Indio, observado en la zona de La Heladera. **c.** Deslizamiento de detritos bajo condiciones “secas” en la tonalita El Indio. **d.** Depósito de una avalancha de detritos en el Kilómetro 24.

Los deslizamientos de tierra y de detritos constituyen movimientos traslacionales, de características poco profundas y que tienen esencialmente un plano de deslizamiento recto (Fig. 5b). La profundidad de dicho plano, en estos tipos de movimientos, generalmente se ubica entre 1 y 4 metros, siendo una particularidad de los mismos que la longitud del deslizamiento es mayor que la profundidad del mismo (Selby 1993).

Un caso especial de deslizamientos de detritos bajo condiciones “secas” tuvo lugar en la tonalita El Indio. Se ha observado que en aquellas zonas donde se produjeron deslizamientos durante las intensas precipitaciones, los materiales que quedaron adheridos al plano de deslizamiento o los fragmentos de la parte superior de la cicatriz del deslizamiento que no llegaron a moverse, al secarse, son incapaces de permanecer en pendientes superiores a 30° por lo cual se desplazan pendiente abajo (Fig. 5c).

provincial 307 sufren una pérdida abrupta de energía como consecuencia del brusco cambio de pendiente, lo que origina la depositación del material grueso (bloques y detritos) conformando conos de detritos cuyos espesores pueden alcanzar los 4 a 5 metros de espesor (Fig. 5d).

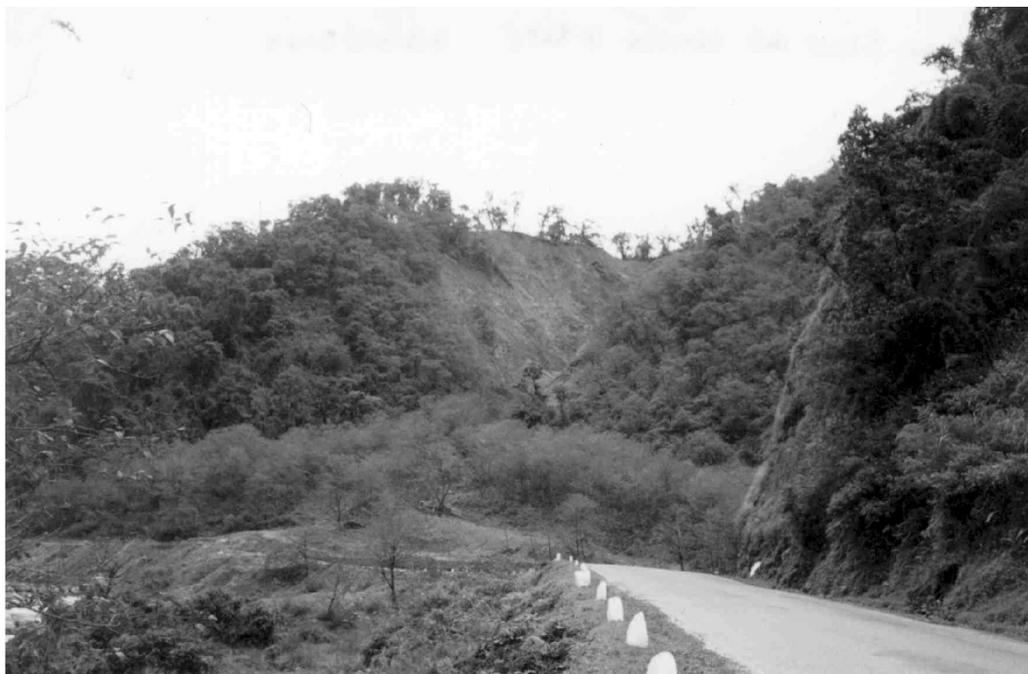
Figura 6: **a**, Flujo de detritos en el km 39 en los esquistos listados, se puede observar la cicatriz de deslizamiento original y sobre la ruta el cono de detritos que depositó. **b**, Depósito de un flujo hiperconcentrado.

Estos flujos fueron iniciados a partir de deslizamientos de las laderas ubicadas a ambos márgenes del canal principal (Fig. 6a) o por acumulación de sedimentos en *chutes* o canaletas laterales a partir de la erosión y/o meteorización en sus márgenes y sustrato.
