Retroceso de la barranca del río Paraná en la costa de la ciudad de Diamante, Entre Ríos. Evidencias geomecánicas, controles y evolución temporal del proceso de remoción en masa

Javier SOFFIANTINI¹ y Ernesto BRUNETTO¹

¹LAGEO, Laboratorio de Geología de Llanuras – CICyTTP (CONICET-Prov. de Entre Ríos UADER), Diamante – Entre Ríos

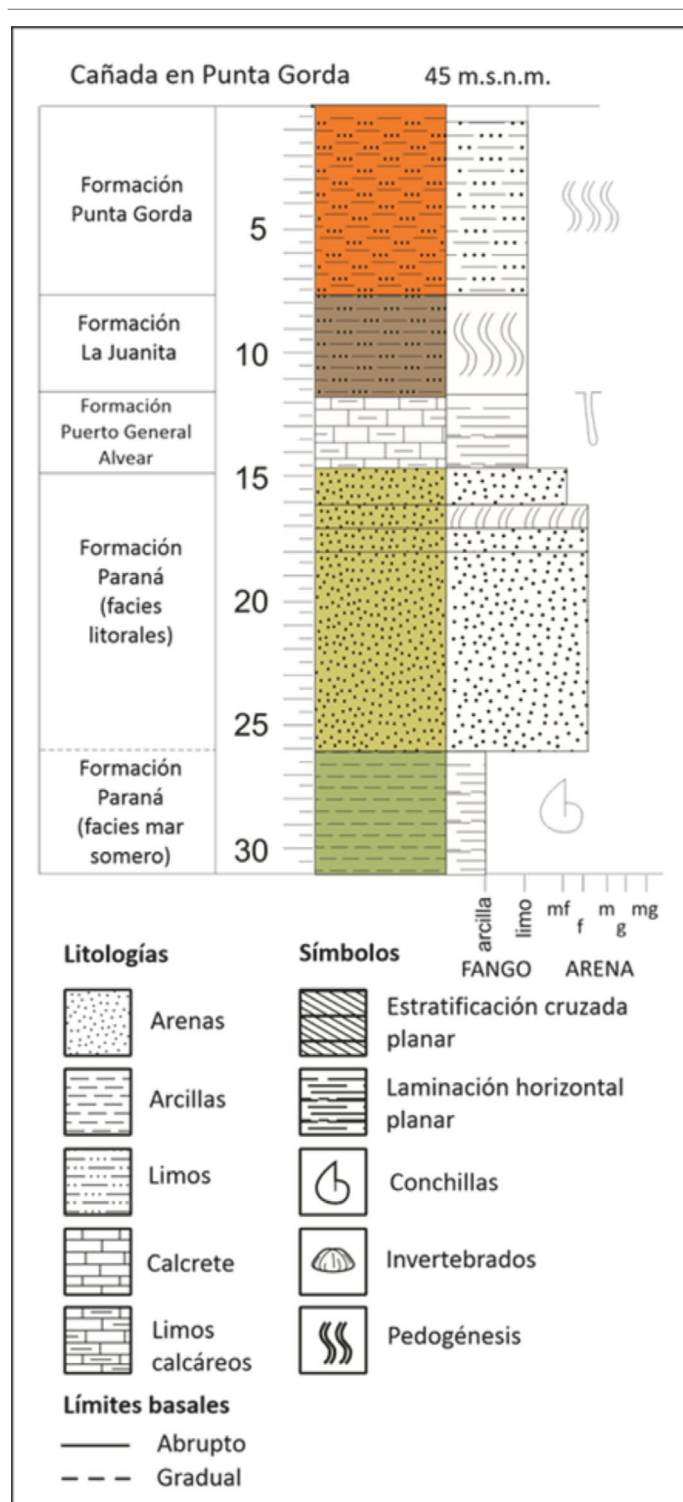
Figura 7. Estratigrafía del área del Cristo Pescador, donde ocurrieron los deslizamientos. En la base pueden observarse las arenas finas arcillosas de la Fm. Paraná (facies de ambientes mixtos). Estas arenas apoyan sobre las arcillas esmectíticas altamente deformables de facies marinas de la Fm. Paraná.

distribuidos en forma de sucesiones de horizontes dentro de la unidad sedimentaria. El espesor es de aproximadamente 5 a 7 m en el área analizada (Fig. 7). Las unidades de la columna superior de limos consolidados y comportamiento elástico-frágil no son lateralmente homogéneas. Presentan zonas de paleocauces incididos y rellenos por materiales mal seleccionados que varían de gravas a arenas y limos. Estas variaciones laterales de la columna superior (formaciones Puerto General Alvear, La Juanita, Punta Gorda y Tezanos Pinto), representan zonas de debilidad y comportamiento hidrogeológico diferencial.

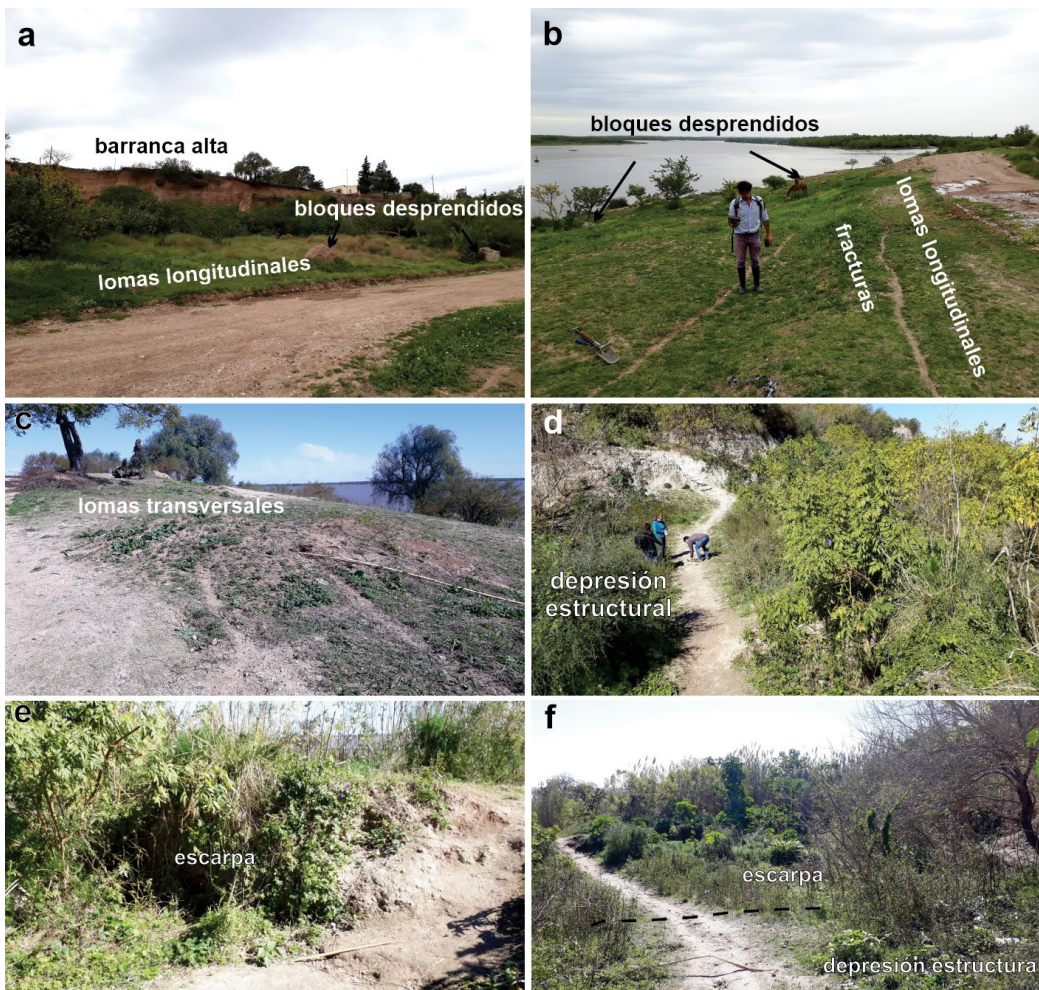
Figura 9. Morfologías superficiales en el sector afectado por proceso de remoción en masa. (a) Barranca y planicie baja; se observan bloques desprendidos de la barranca alta; (b) loma longitudinal afectada por fracturas paralelas al eje; (c) loma transversal, generada por la erosión de las lomas longitudinales a partir de cañadas y surcos transversales a la planicie baja; (d) depresión estructural adyacente a la barranca, en el pie del talud; e y f) escarpa en la margen externa de la depresión de aproximadamente 1 m de altura.

A lo largo de la margen izquierda del Paraná, se observan extensas barrancas altas (bancos de erosión del Río Paraná) (Fig. 9 a). La altura de las barrancas es del orden de 35-40 m sobre el nivel del río. Las pendientes mayores del frente de barranca presentan valores de 40°-50°. Sobre la base, al pie de las barrancas, se desarrolla una superficie irregular que conforma una faja de 150-270 m de ancho caracterizada

del suelo (Fig. 9 d). Son depresiones estructurales adyacentes al frente de barranca con escarpas del orden de 1 m de altura (Figs. 9 e y f); c) domos elongados: materiales del suelo deformados y flexurados, ascendidos por tensiones y movi-

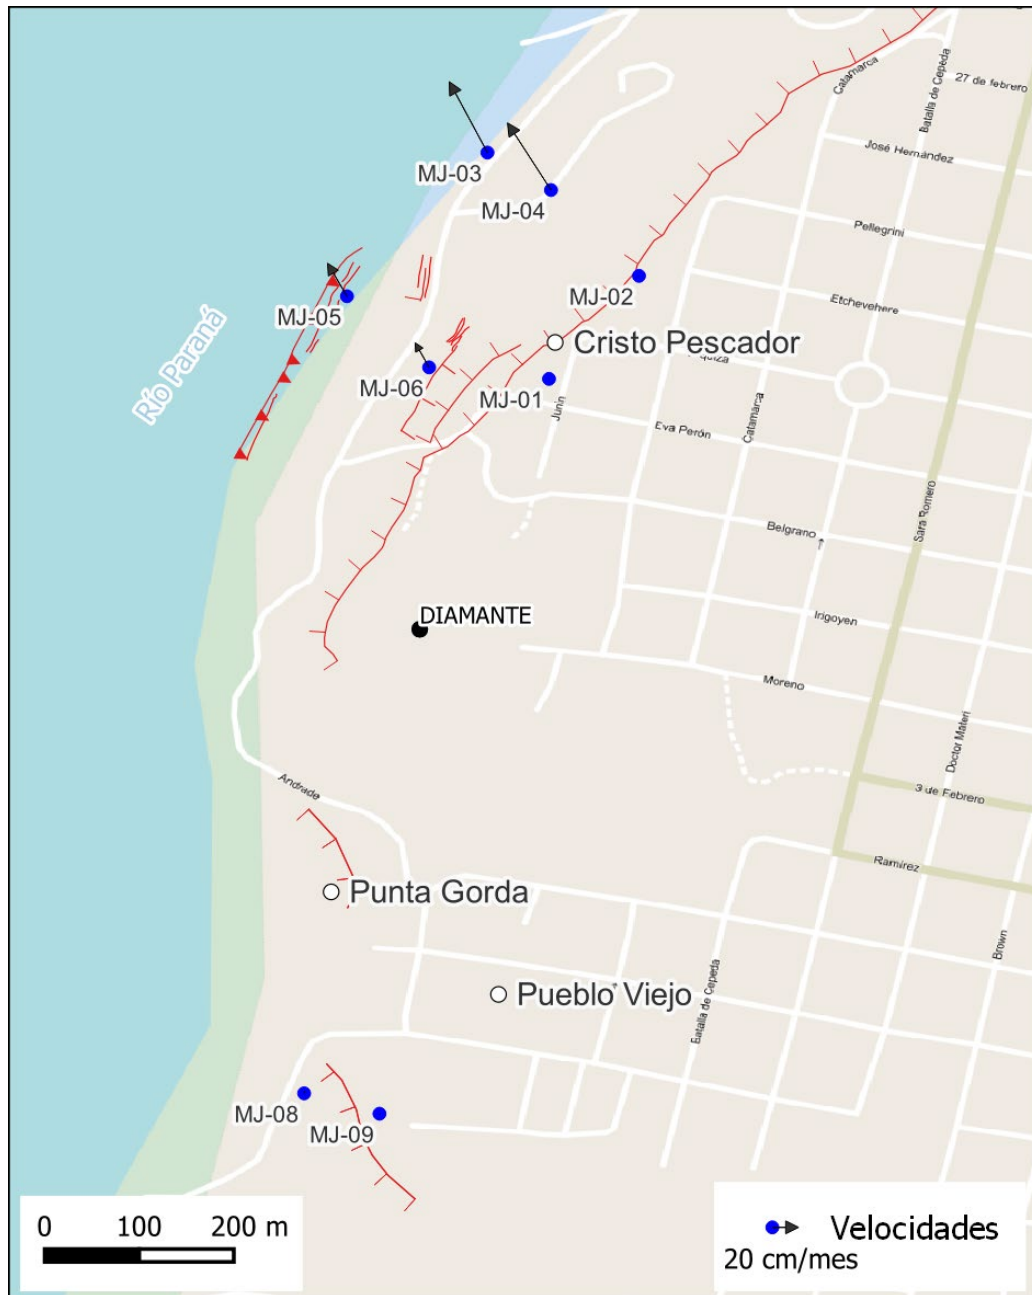
Figura 13. Desplazamientos de puntos de monitoreo en zona afectada por el proceso de remoción en masa. El campo de velocidades se expresa en cm/mes.

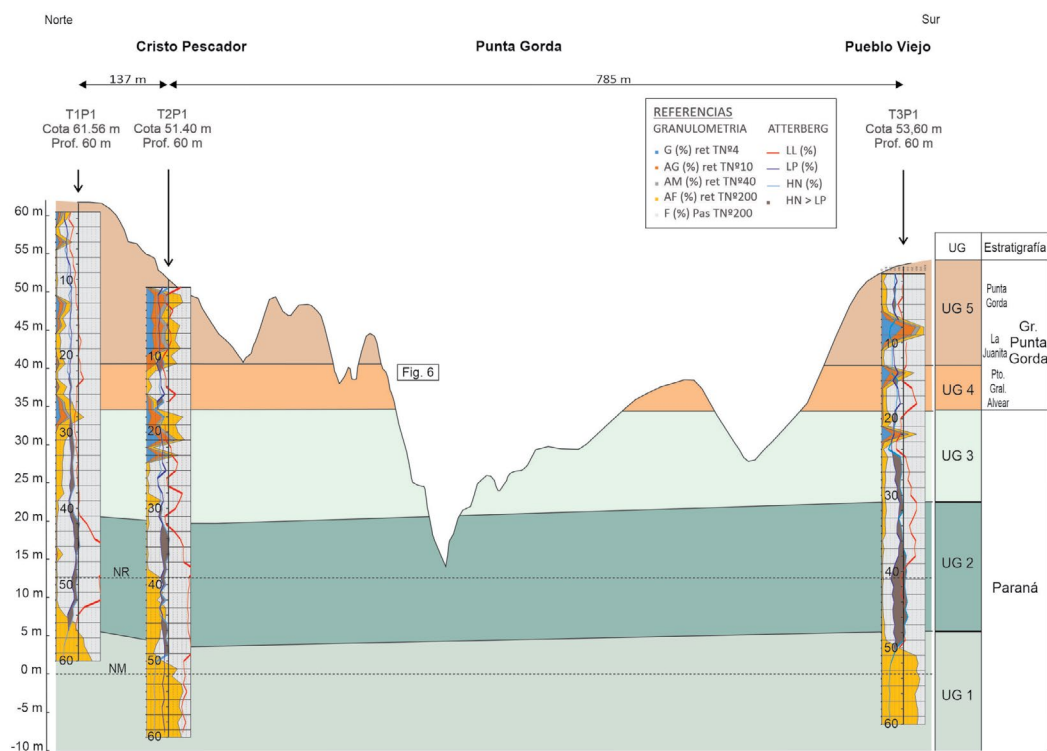
Figura 14. Sección 1. Corte geológico longitudinal sobre la barranca que muestra la correlación de las UGs. Nótese la continuidad de las unidades a lo largo del tramo analizado de la barranca entre la zona del Cristo Pescador y el barrio Pueblo Viejo.

presenta la sección 1 correspondiente a la correlación de las perforaciones que se ubican en la parte alta de la barranca. Está constituido por tres perforaciones que alcanzaron los 60 m de profundidad (Fig. 14). La sección 2 (Fig. 15) se ubica perpendicular a la costa del río, atravesando la barranca a la altura de la plazoleta del Cristo Pescador, lugar donde se desarrolló la fractura principal. El perfil está constituido por tres pozos. El pozo T2P1, de 60 m de profundidad, se ubica en la parte alta y corresponde al pozo intermedio de la sección 1 (Fig. 14). El pozo T2P2 se localiza en la parte media y alcanzó una profundidad de 25 m. Por último, el tercero pozo, el T2P3, se ubica próximo a orilla del río y penetró los primeros 15 m (Figura 15).

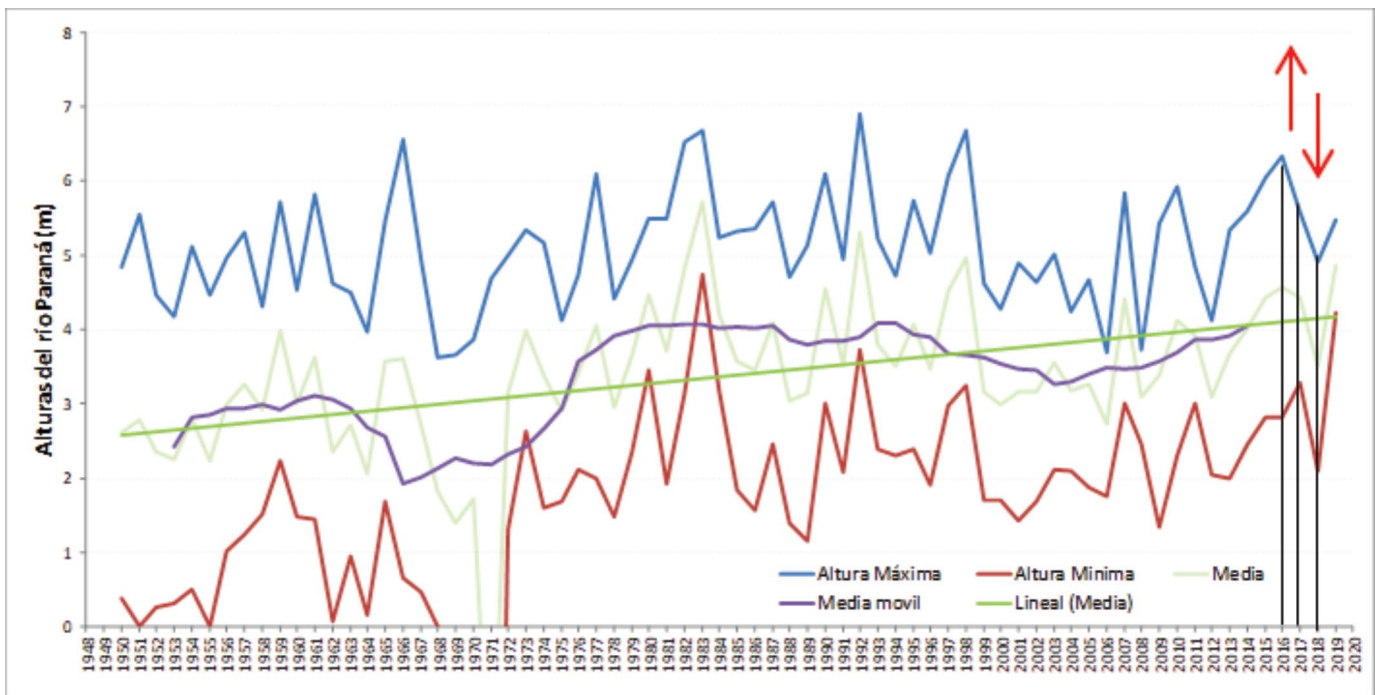
Figura 16. Variaciones históricas de las alturas del río Paraná en la estación hidrométrica de la Prefectura Naval de Diamante.

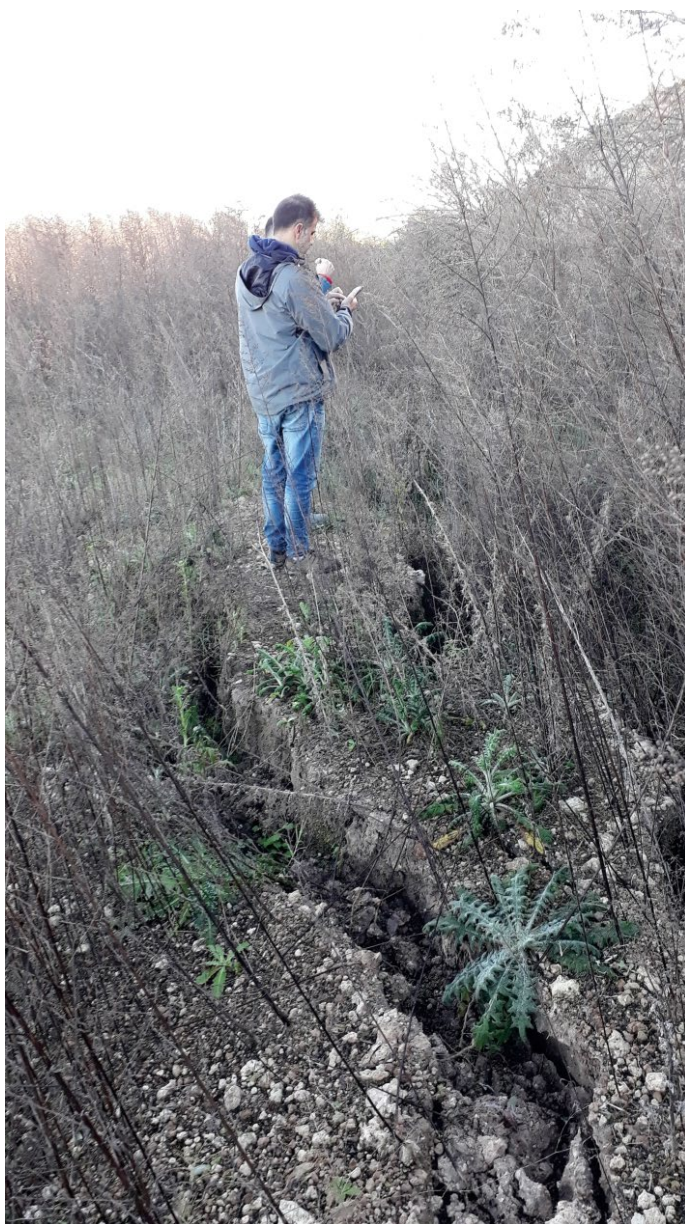
Figura 17. Fracturas de distensión en arcillas y materiales de mezcla, en zonas de domos elongados paralelos al frente de barranca, en la planicie baja del balneario de la Aldea Valle María. El sitio de las observaciones se encuentra a 6,3 km al Norte, a lo largo de la costa de la zona afectada por los fenómenos estudiados en Diamante.

Dada la naturaleza del mecanismo de remoción en masa, con fuerte incidencia del fenómeno de saturación de arcillas en la base de las barrancas, y posterior pérdida de sustento que deriva en el flujo y expansión lateral, parece existir una relación con la oscilación de los caudales en el río Paraná. Considerando que no es un fenómeno gravitacional típico, este mecanismo podría ser fuertemente controlado por las oscilaciones en el nivel hidrométrico del río Paraná. La influencia de las oscilaciones hidrométricas en el proceso de saturación de arcillas basales, también fue observado por Cravero et al. (2018), analizando el registro de la estación de la ciudad de Corrientes. En este caso, además de la saturación directa, la influencia del control hidrogeológico sobre los niveles de arcillas tendría relación con los cambios en el nivel de base de la descarga del acuífero libre, a partir de las oscilaciones hidrométricas. El patrón observado en el período 2015-2018, mostrando un ciclo de ascenso y descenso de los niveles del río, podría vincularse con los ciclos de variabilidad climática interanual. El comportamiento extremo de los caudales de los principales ríos de la cuenca del Río de La Plata responde no sólo al efecto en las precipitaciones debido a la fase El Niño, sino también al aumento de la convergencia de humedad en la baja atmósfera desde el Océano Atlántico (Barros 2013, 2014). La tendencia de ascenso sostenido de las alturas medias del río Paraná, durante los últimos 70 años, también puede observarse en el puerto de Diamante (Fig. 16). El incremento de la velocidad media de retroceso del frente desde la década del 70 (Cuadro 1), puede vincularse con la intensificación de los controles hidroclimáticos registrada en las últimas décadas. A su vez, el crecimiento urbanístico de la ciudad de Diamante muy probablemente ejerce una influencia antrópica sobre los procesos observados (Cravero et al. 2018). Y ejerce una retroalimentación positiva sobre el aumento de su frecuencia, que se suma a las tendencias climáticas. Sin embargo, en el caso de Diamante, la influencia del evento ENSO (2016-2017) y posterior evento La Niña (2018) parecen tener una marcada relación con los factores detonantes. Evidencias del fenómeno de movilización y deformación de arcillas plásticas, también fueron observadas en zonas de la costa del río Paraná sin urbanización, próximas a la ciudad de Diamante (balneario de la Aldea Valle María, Fig. 17).
