# Identificación y caracterización geológica y geotécnica de procesos gravitacionales activos en las barrancas del río Paraná en Villa Hernandarias, Entre Ríos

**Alejandro E. CELLI<sup>1</sup> y Pablo R. ROSA VILARDO<sup>1</sup>**

<sup>1</sup>Cátedra de Geología Aplicada, Departamento de Ingeniería Civil, Facultad Regional Buenos Aires, Universidad Tecnológica Nacional

*Identification and geological and geotechnical characterization of active gravitational processes on Paraná River slopes in Villa Hernandarias, Entre Ríos.*

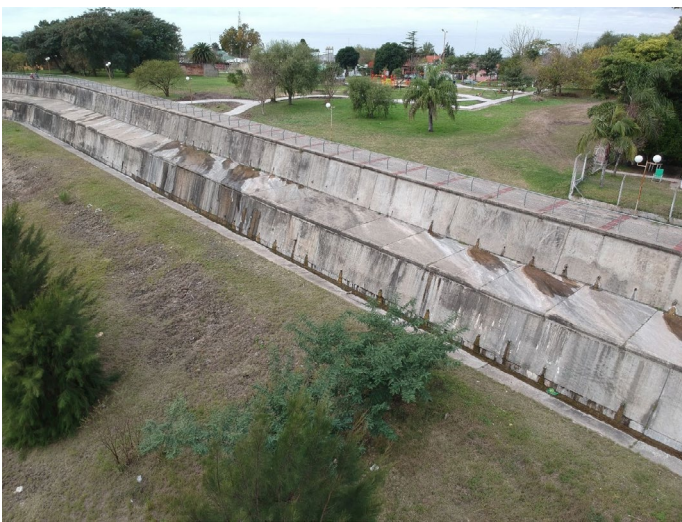
**Figura 2.** Obra de estabilización de la barranca, en la zona de la calle Nogoyá.

La obra construida se compone principalmente de una estructura de contención emplazada en el sector superior de la

barranca, entre cotas 55 y 45 m aproximadamente, conformada por dos muros anclados de hormigón armado. Los anclajes tienen una profundidad de 6 a 9 m. En el coronamiento de cada muro se construyó una losa de hormigón armado, soportada por pilotines de hormigón de 0.2 m de diámetro. Sobre la base de cada muro, se ejecutaron drenes horizontales de 12 a 17 m (Fig. 2). Por debajo de la obra de sostenimiento, se reperfiló la barranca hasta cota 38 m, donde se ejecutó una tercera línea de drenes, de 18 m de longitud, que descargan hacia una cuneta colectora, que abarca la mayor parte de la obra. Un sistema de conductos y cámaras de carga conducen el agua hacia un dissipador de energía, para luego descargar en el río Paraná (HYTSA 2019).

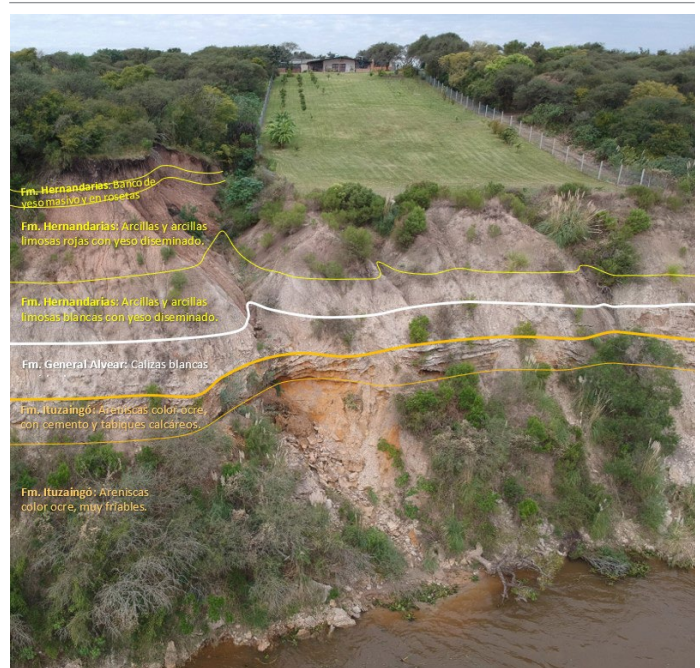
**Figura 3.** Perfil geológico de la barranca ubicada al sur de las obras de contención, unos 200 m al sur de la calle Nogoyá.

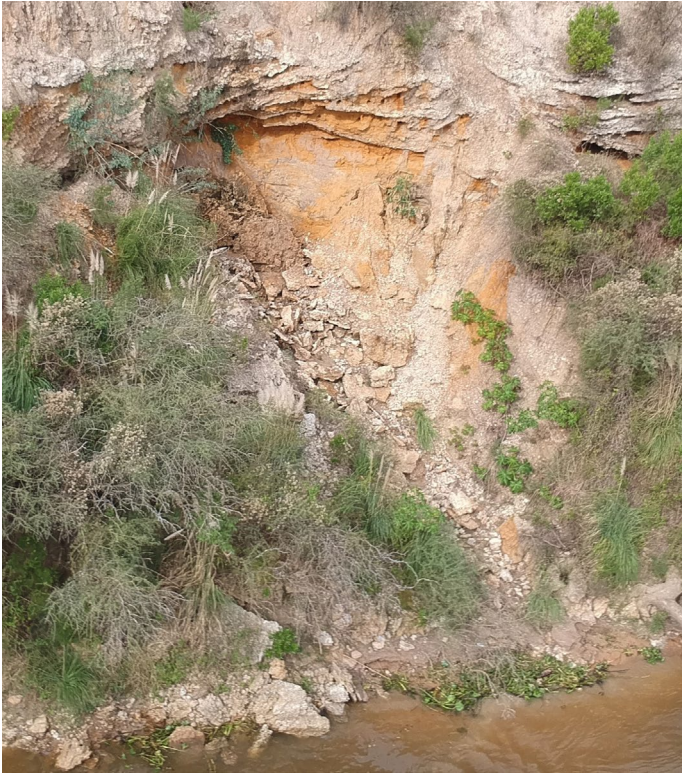
**Figura 4.** Vista general de las areniscas de la Formación Ituzaingó. Puede observarse un miembro superior, con estratificación entrecruzada cementada por material calcáreo resistente a la erosión. El miembro inferior, conformado por areniscas poco consolidadas, sin cemento carbonático, presenta una marcada erosión, provocada por el agua que escurre superficialmente por la barranca.

En la zona de estudio se reconocieron afloramientos de esta formación en el tercio inferior de las barrancas, continuando su expresión por debajo del río Paraná (Fig. 4). Dentro de la porción aflorante, se identificaron dos sectores bien diferenciados. La zona inferior corresponde a areniscas muy friables, de color ocre, (Fig. 5); mientras que hacia el techo de la unidad, se identificaron tabiques de material carbonático y estalactitas, procedentes de la disolución de la suprayacente Formación General Alvear, que rellenan fisuras dentro de las areniscas y penetran en su estratificación entrecruzada, que

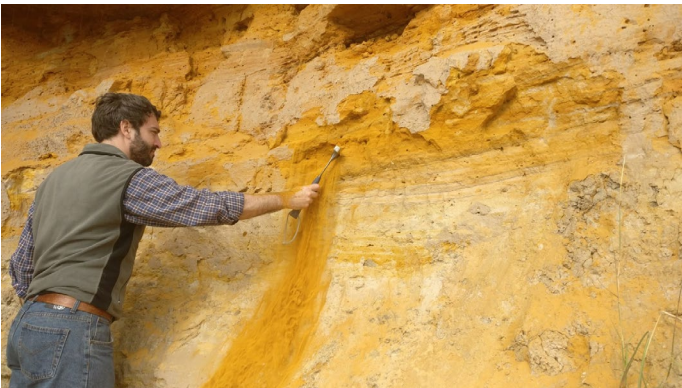
**Figura 5.** Areniscas color ocre, muy friables, pertenecientes al miembro inferior de la Formación Ituzaingó. Puede apreciarse cómo se desgranar al rasparlas con el martillo.

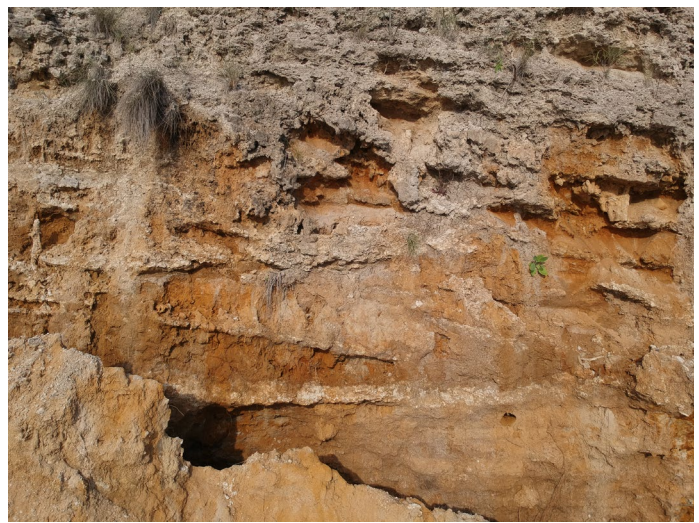
**Figura 6.** Areniscas cementadas con tabiques de carbonato de calcio, pertenecientes al miembro superior de la Formación Ituzaingó, de mayor resistencia a la erosión que el sector inmediatamente inferior. El cemento proviene de la lixiviación de la suprayacente Formación General Alvear.

en algunos sectores es bien marcada (figura 6). Esta subunidad presenta espesores del orden de los 2 metros.

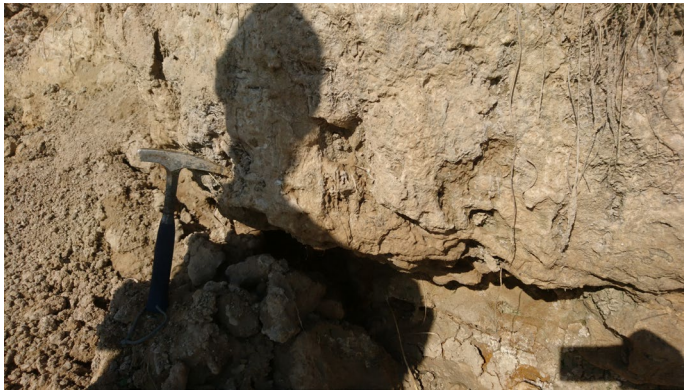
**Figura 7.** Detalle de las calizas de la Formación General Alvear, de elevada resistencia y baja erodabilidad.

Durante el relevamiento de campo pudo reconocerse un banco de material calcáreo de 1 a 2 metros de espesor, de mayor resistencia a la erosión que el resto de las unidades presentes en las barrancas (Fig. 7). Se observaron a su vez evidencias de disolución de estas calizas, que han precipitado en las discontinuidades de la unidad inferior, hasta profundidades del orden de los 2 m (Figs. 4, 6 y 8). Franco et al. (2002) definen a esta formación, sobre la base de su comportamiento mecánico e hidráulico, como "Unidad Geotécnica 3". Filí (2001) define la Unidad Hidrogeológica E, abarcando

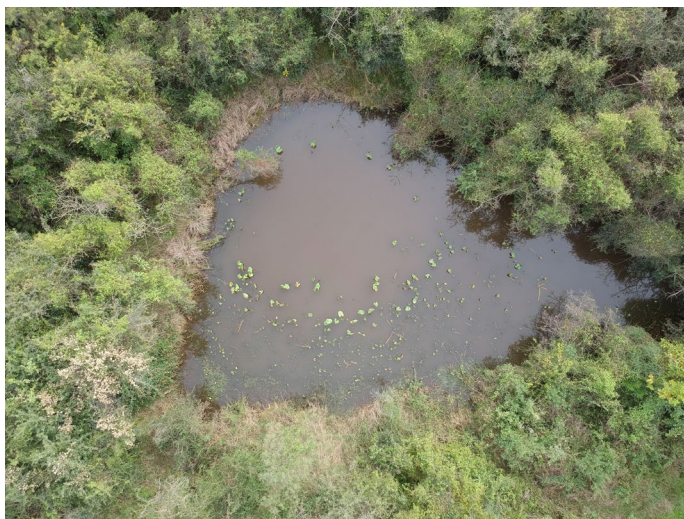
**Figura 11.** Vista aérea desde tomada desde un vehículo no tripulado de una laguna natural, sin aporte ni evacuación superficial, formada tentativamente por procesos de disolución, o bien por colapso o tubificación. Se ubica a 25 metros del borde superior de la barranca.

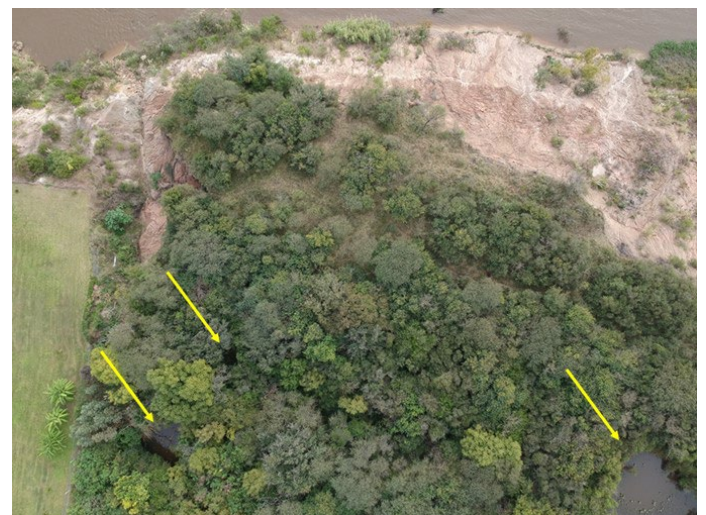
**Figura 12.** Identificación de tres lagunas naturales subcirculares, formadas por disolución, o bien por colapso o tubificación, muy próximas a una zona de la barranca con presencia de depósitos de deslizamientos rotacionales y flujos de tierra. La laguna emplazada a la derecha de la imagen se corresponde con la de la figura 11.

Independientemente de su génesis, es claro que, en la casi totalidad de los casos, las lagunas desaguan subterráneamente, siendo una fuente de infiltración hacia las capas inferiores. En los casos donde su emplazamiento es muy próximo a las barrancas, el aporte continuo de agua favorece los procesos de desestabilización (Fig. 12).

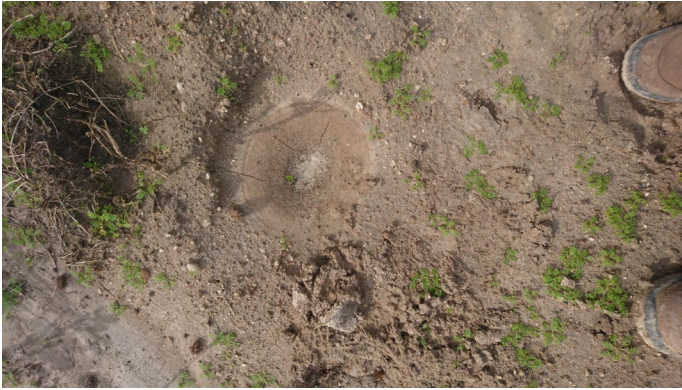
**Figura 13.** Sumidero formado por disolución, colapso o tubificación, que representaría un estadio inicial en la formación de las lagunas subcirculares.

estadio de desarrollo incipiente, previo a las lagunas (Figs. 13 y 14). Por otra parte, en la zona de Piedras Blancas, se pudo observar una laguna en proceso avanzado de formación (Fig. 15). Finalmente, en el informe de mantenimiento de las obras de sostenimiento ejecutadas, fechado el 3 de marzo de 2014, y elaborado por la Municipalidad de Villa Hernandarias (Mesquida 2014), se informa la aparición repentina de una depresión circular, que podría haber sido disparada, según

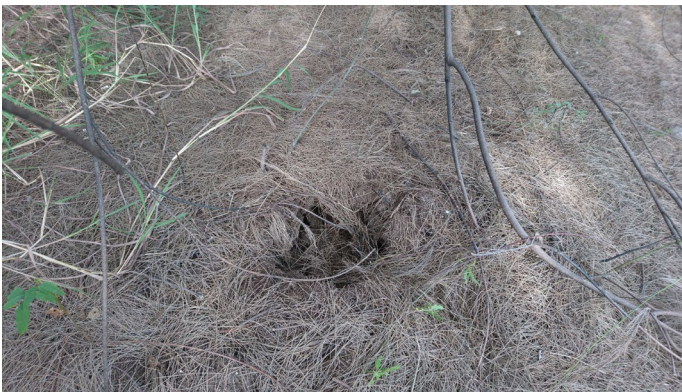
**Figura 14.** Sumidero con un grado de evolución algo más avanzado que el de la figura 13

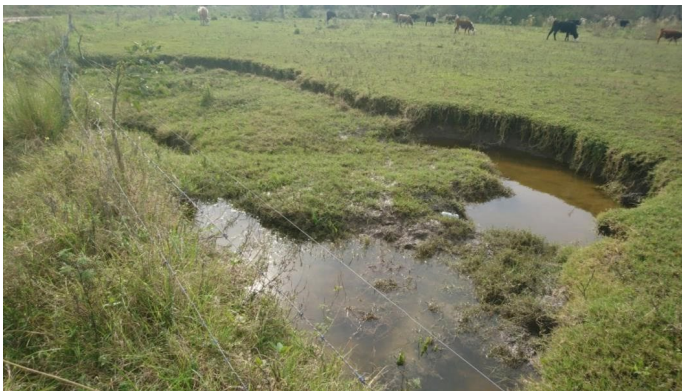
**Figura 15.** Laguna en estado avanzado de formación, por proceso de disolución, o bien por colapso o tubificación, ubicada en la localidad de Piedras Blancas. Este proceso, en distintos grados de evolución, puede observarse en toda la región.

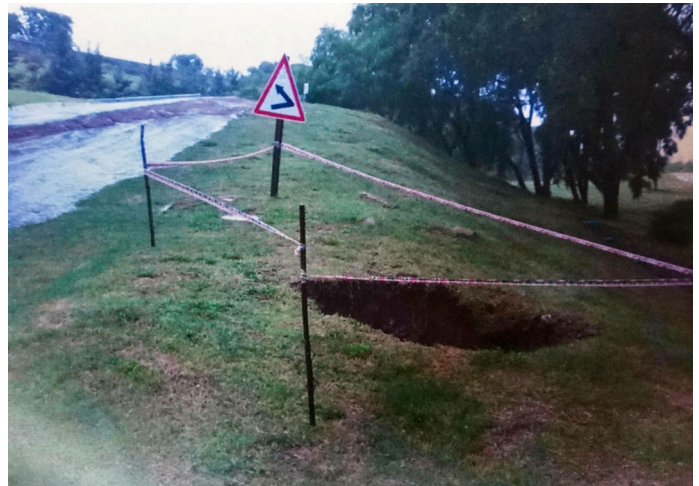
**Figura 16.** Pozo circular de aparición repentina, cuya profundidad alcanza el nivel freático, documentado por Mesquida (2014).

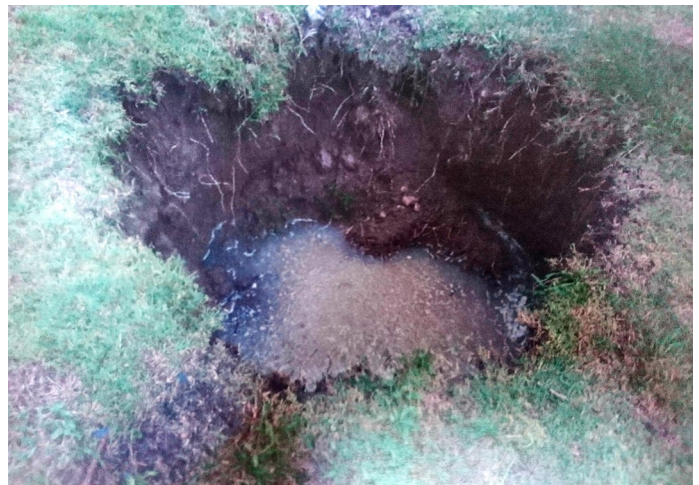
**Figura 17.** Detalle de la presunta dolina de la figura 16.

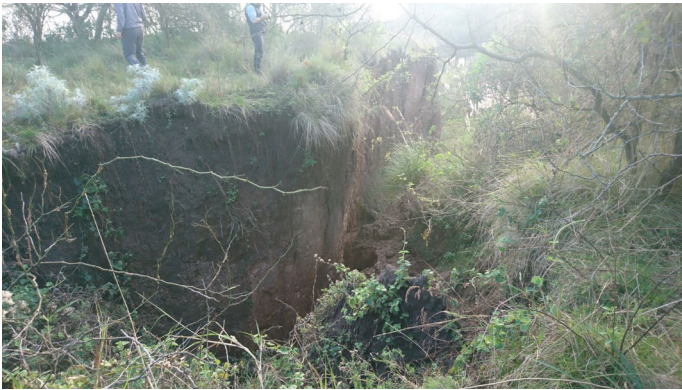
**Figura 18.** Desarrollo de cárcavas profundas a lo largo de la Formación Hernandarias.

**Carcavamiento:** Las arcillas, arcillas limosas y limos arcillosos de las unidades geotécnicas I y II, presentan una muy baja resistencia a la erosión producto de la circulación de aguas superficiales. En aquellas zonas donde el agua, proveniente fundamentalmente de las lluvias o de desagües pluviales o domiciliarios con pérdidas, no es conducida adecuadamente, es común la formación de cárcavas, que se desarrollan verticalmente hasta alcanzar el nivel resistente de calizas de la Formación General Alvear (Unidad Geotécnica III) (Fig. 18). En algunos sectores de las barrancas, puede observarse incluso cómo esta erosión continúa evolucionando por debajo de los carbonatos. Este proceso se genera por infiltración del agua a través de las fisuras de las calizas, o bien por caída del agua en forma de cascada hacia las areniscas friables de la Formación Ituzaingó (Unidad Geotécnica IV). Estas areniscas poco consolidadas son fácilmente erosionadas

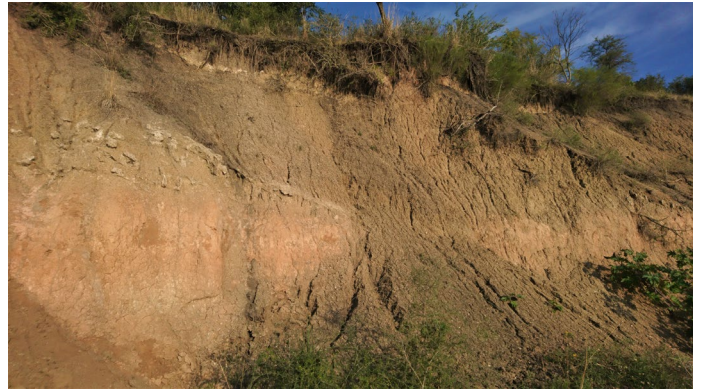
**Figura 21.** Cono de deyección generado por caída de suelos desde el borde de la barranca.

Conos de deyección: Estos se forman por caída de material fino y arenas, con escaso contenido de agua, desde el

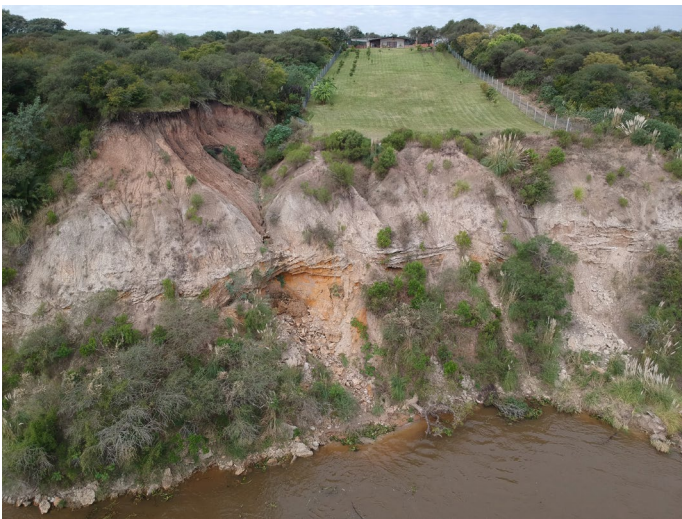
**Figura 19.** Erosión fluvial por carcavamiento de las unidades geotécnicas I y II, con base en las calizas de la Unidad Geotécnica III. La erosión continúa sobre la Unidad Geotécnica IV, provocando el descalce y posterior caída de las calizas y arenas cementadas.

das, lo que genera un descalce de las calizas, que terminan cayendo por falta de sustento (Fig. 19). En algunos sectores, se puede apreciar cómo el agua erosiona las arenas, dejando

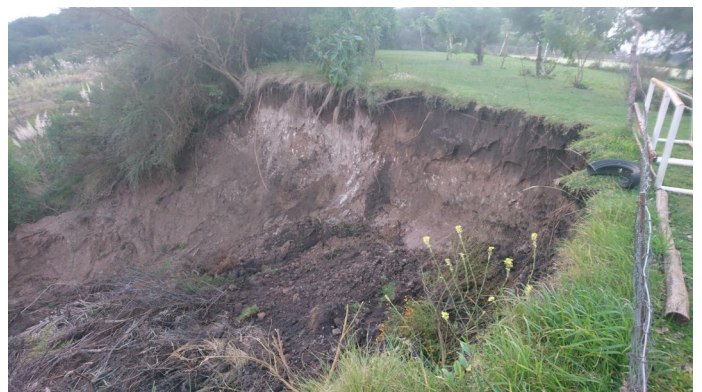
**Figura 22.** Deslizamiento rotacional desarrollado en el sector superior de la barranca, desarrollado dentro de la Unidad Geotécnica I.

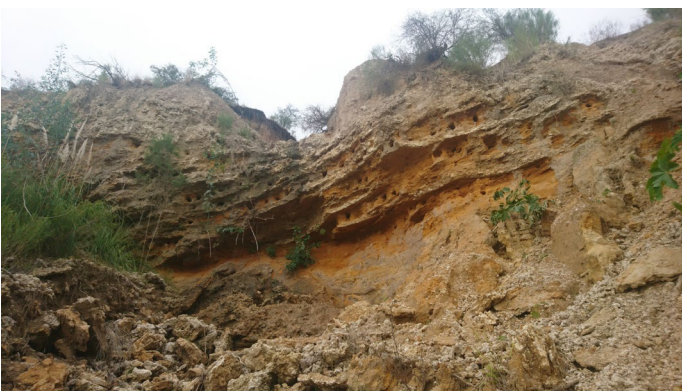
**Figura 20.** Detalle del sector representado en la figura 19, donde se aprecian los tabiques calcáreos en voladizo, producto de la erosión de la matriz arenosa, correspondientes al sector superior de la Formación Ituzaingó (Unidad Geotécnica III). Los fragmentos calcáreos caídos al pie dan cuenta de la situación de equilibrio límite.

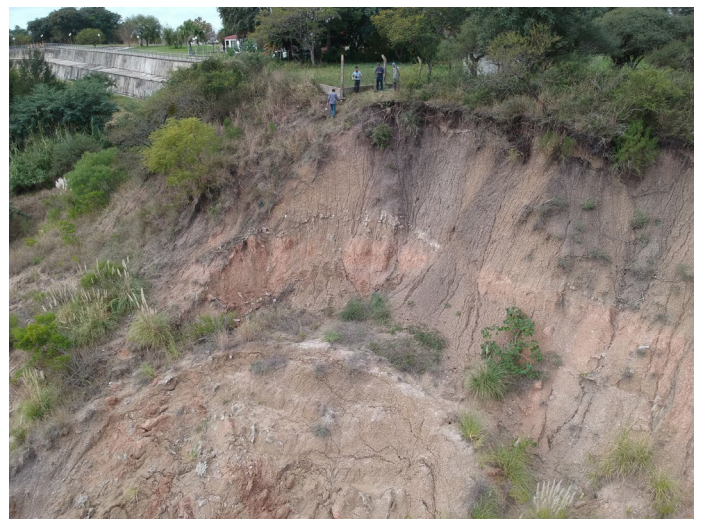
**Figura 23.** Deslizamiento rotacional profundo, que abarca las unidades geotécnicas I y II. En el sector superior izquierdo de la foto se puede apreciar la obra de sostenimiento, diseñada para evitar este tipo de procesos.

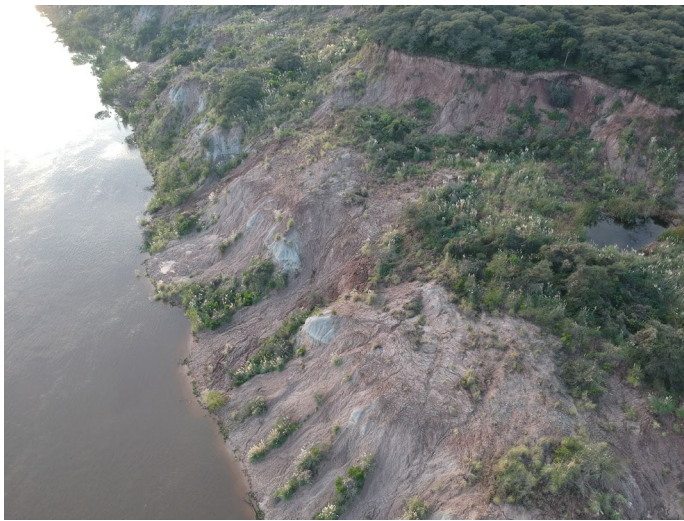
**Figura 24.** Deslizamientos rotacionales profundos, con base en las calizas de la Unidad Geotécnica III, y posteriores flujos de tierra a partir del material deslizado. Se observa una laguna bajo la escarpa principal (derecha de la foto), que indica un estado de saturación del terreno.

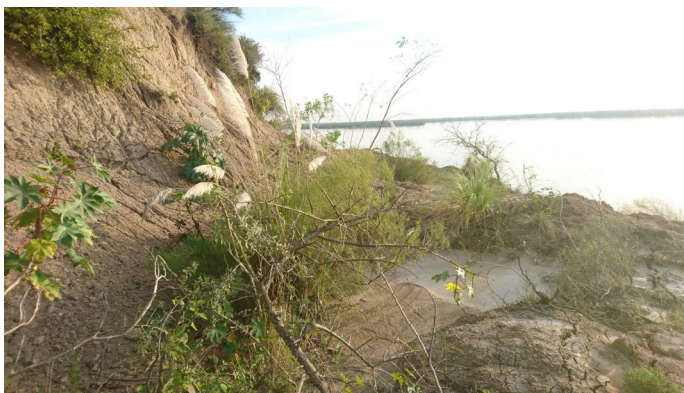
**Figura 25.** Estancamiento de agua en la terrazuela de un deslizamiento rotacional, generado por el basculamiento que impide el adecuado drenaje superficial. Esta acumulación de agua puede generar posteriores flujos de tierra dentro del material fino deslizado.

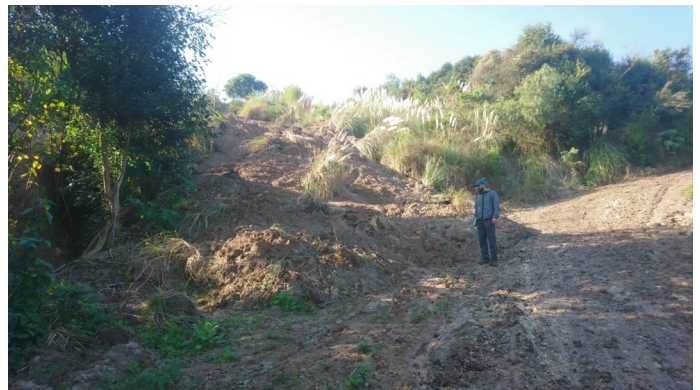
**Figura 26.** Vista del frente de avance de un depósito de flujo de tierra, compuesto por arcillas saturadas.

**Flujos de tierra:** Se generan como consecuencia de la saturación de los suelos finos de las unidades geotécnicas I y II, fundamentalmente asociados a eventos de lluvias intensas y, en forma puntual, a pérdidas en los sistemas de desagüe. Se trata de flujos densos no encauzados, de rápido desarrollo, cuyos depósitos forman lóbulos de material fangoso (Figs. 26 y 27). Es frecuente su desarrollo a partir de una removilización de depósitos finos de deslizamientos rotacionales (Fig. 28), que en algunos casos pueden ser promovidos por

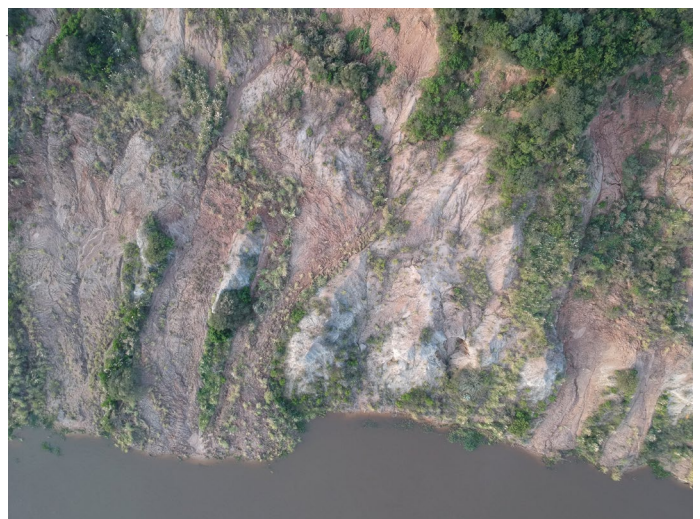
**Figura 27.** Vista en planta de depósitos de flujos de tierra, al sur de la localidad de Villa Hernandarias.

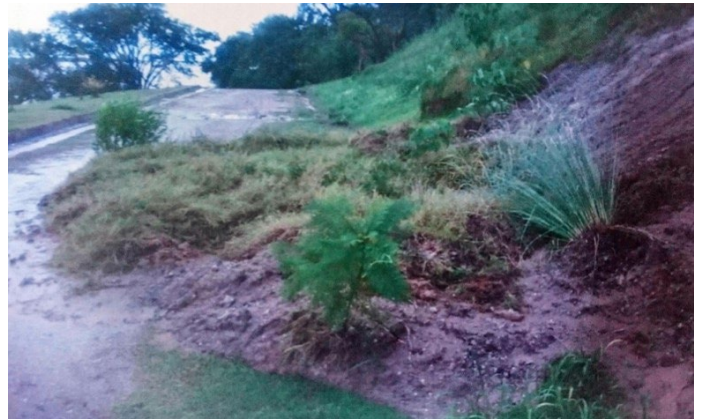
**Figura 30.** Flujo de tierras originado como evolución de un proceso de reptaje lento y continuo, que ocurre superficialmente en las arcillas de la Unidad Geotécnica I. Evento registrado por Mesquida (2014).

la infiltración de agua desde lagunas próximas a la barranca (Fig. 29). También es habitual que evolucionen a partir de un proceso de reptaje, lento y continuo, acelerado por un incremento en las presiones intersticiales por sobresaturación del suelo (Fig. 30).

presión de poros del suelo, por un aporte excesivo de agua, debido a un evento de precipitaciones, o bien ante la rotura de una tubería debido al propio reptaje, este movimiento puede evolucionar muy rápidamente hacia un flujo de tierra (Fig. 30).

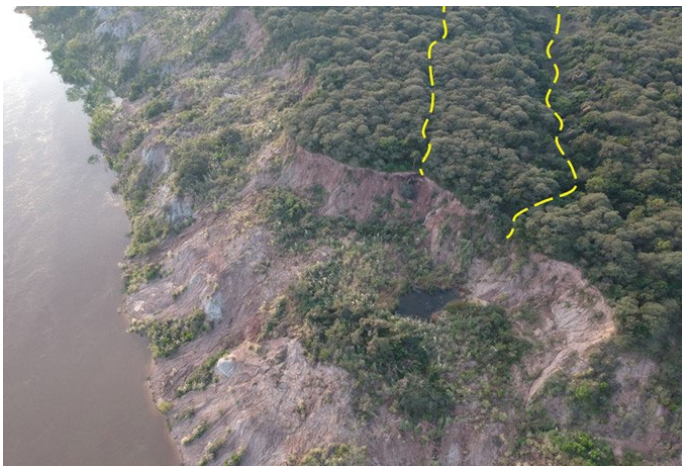
**Figura 29.** Depósitos asociados a movimientos complejos, producto de una secuencia de deslizamiento rotacional y posteriores flujos de tierra, a partir del material fino deslizado. La presencia de una laguna subcircular, posiblemente formada por disolución, o bien por colapso o tubificación, pudo haber favorecido la inestabilidad. En líneas de puntos se indican dos cauces que alimentaban la laguna previamente al deslizamiento.

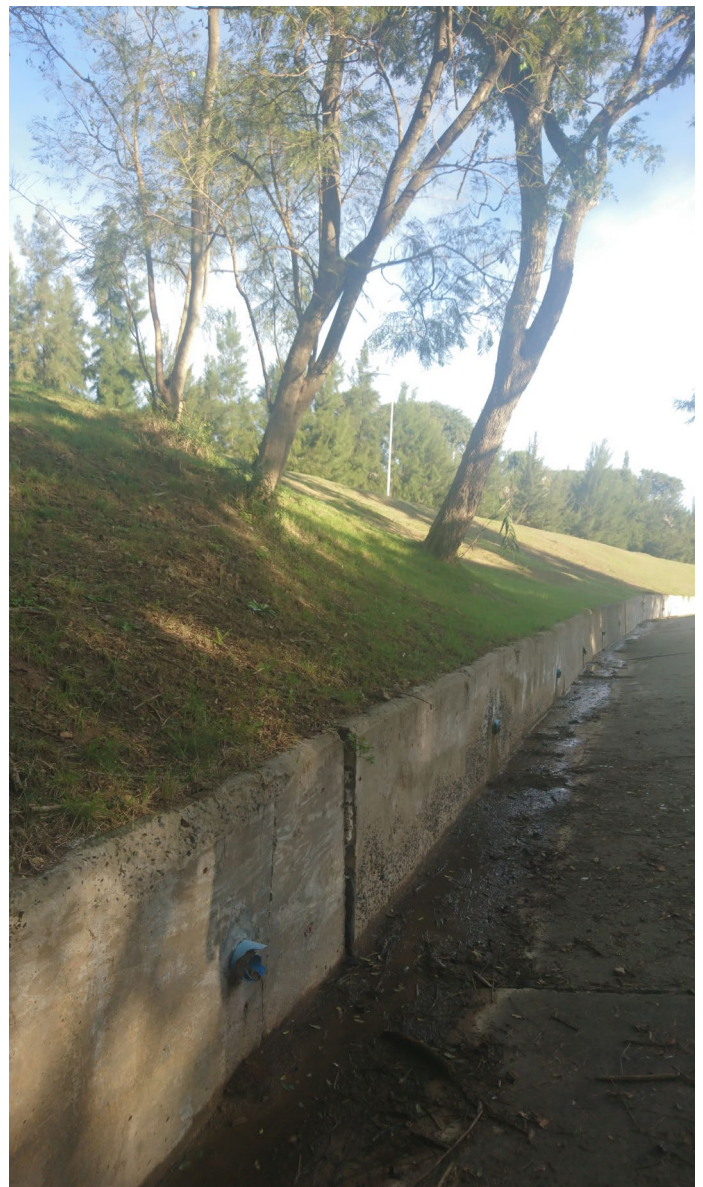
**Figura 31.** Árboles inclinados debido a un proceso de reptaje del suelo superficial en las cercanías de la cuneta colectora de cota 38.

**Reptaje:** Se trata de un movimiento lento del terreno superficial que, en estado de saturación, avanza cuesta abajo como una oruga, generando la inclinación de los árboles y postes (Fig. 31), acumulando suelo en aquellos sectores donde se encuentra una barrera física (Figs. 32 y 33), y despegándose de la misma ladera abajo (Fig. 34). El movimiento es lento, pero constante, generando la fractura de losas, tuberías y cualquier estructura rígida que se apoye sobre la superficie o cercana a ella. A partir de un incremento en la

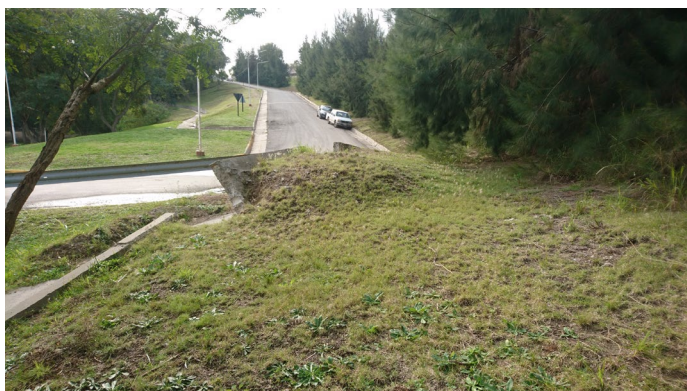
**Figura 32.** Acumulación de suelo y vuelco de muro de contención, debido al reptaje lento, pero continuo del suelo.

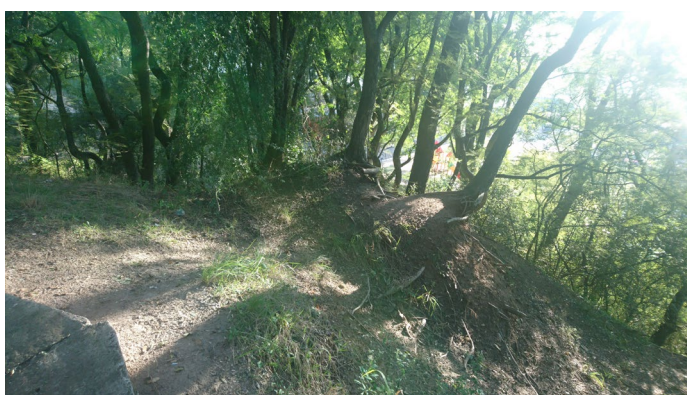
**Figura 33.** Inclínación de árboles y acumulación de suelo sobre los mismos, debido al reptaje.

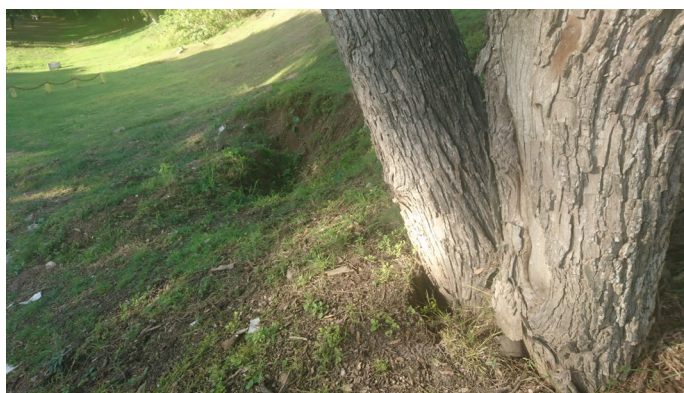
**Figura 34.** Reptaje de suelos. Puede apreciarse cómo el suelo “se despega” de la cara inferior del árbol, a diferencia de la cara superior, donde se acumula (figura 33).

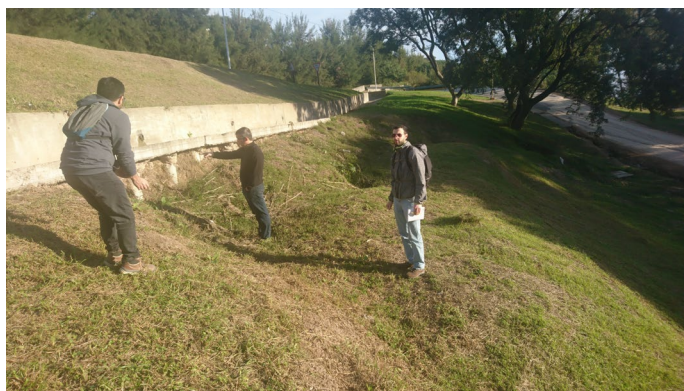
**Figura 35.** El movimiento de reptaje del suelo ha dejado a la vista los pilotes inicialmente enterrados, que forman parte del sistema de sostenimiento de la ladera, en la zona del puerto.

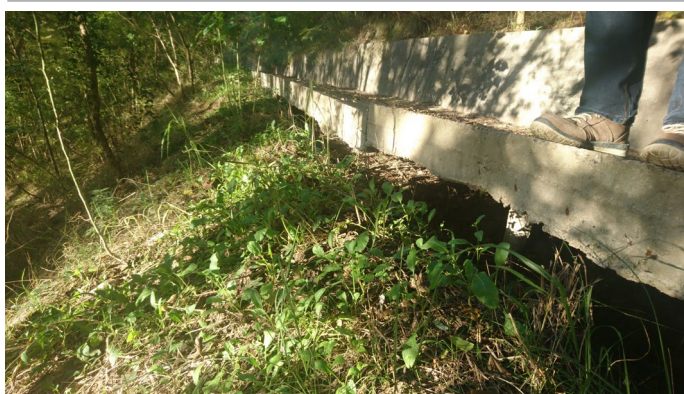
**Figura 36.** El movimiento de reptaje del suelo ha descalzado la estructura rígida de sostenimiento, quedando apoyada en los pilotes. En algunos sectores, se observan asentamientos y basculamientos de la estructura.

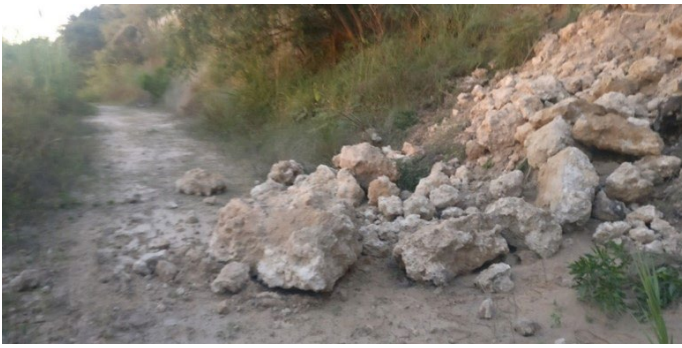
**Figura 37.** Caída de bloques de calizas de la Formación General Alvear (Unidad Geotécnica III), por descalce producto de la erosión de las arenas infrayacentes de la Formación Itzaingó (Unidad Geotécnica IV).

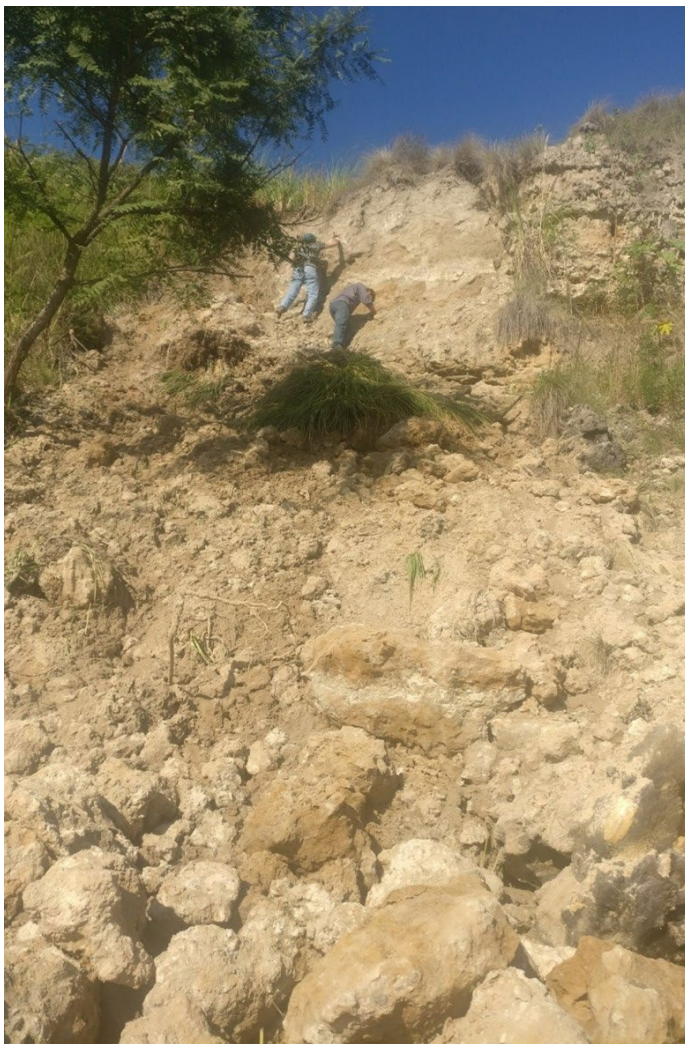
**Figura 38.** Depósitos de caída de bloques de calizas, provenientes de la Unidad Geotécnica III.

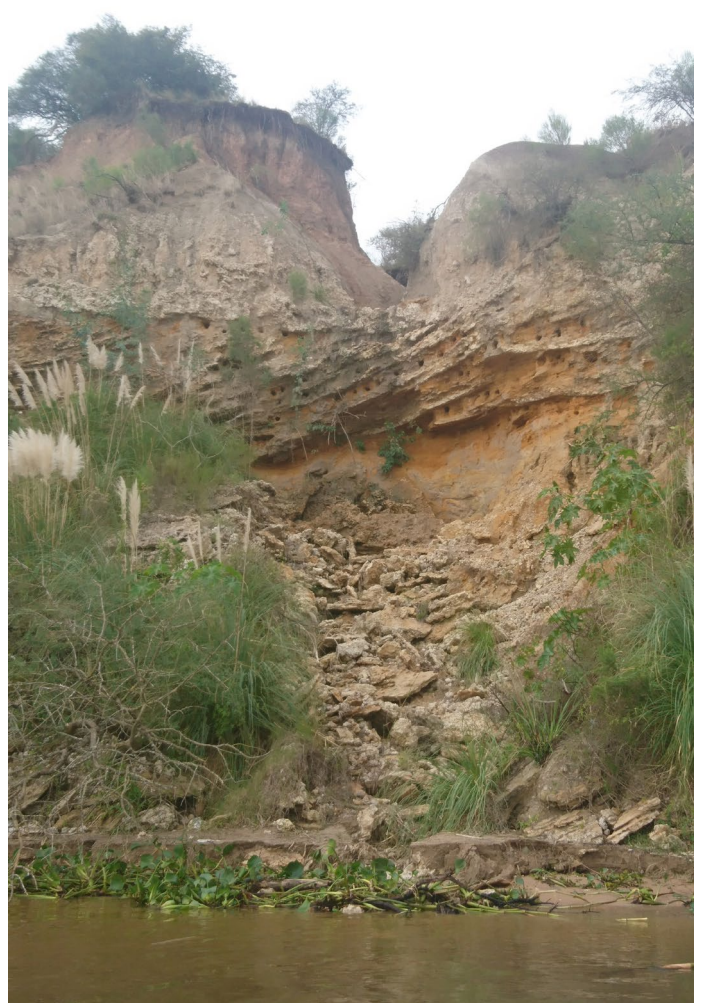
**Figura 39.** Depósito de caída de rocas carbonáticas y areniscas cementadas de la Unidad Geotécnica III, por erosión de las arenas no cementadas de la Unidad Geotécnica IV. La erosión se debe al agua que escurre superficialmente desde el coronamiento de la barranca, generando el carcamamiento de las arcillas de la Formación Hernandarias. La Unidad Geotécnica III funciona en este caso como un nivel de base local, generando una cascada durante los períodos de lluvias, permitiendo la erosión de las arenas inferiores, y su consecuente descalce y colapso.

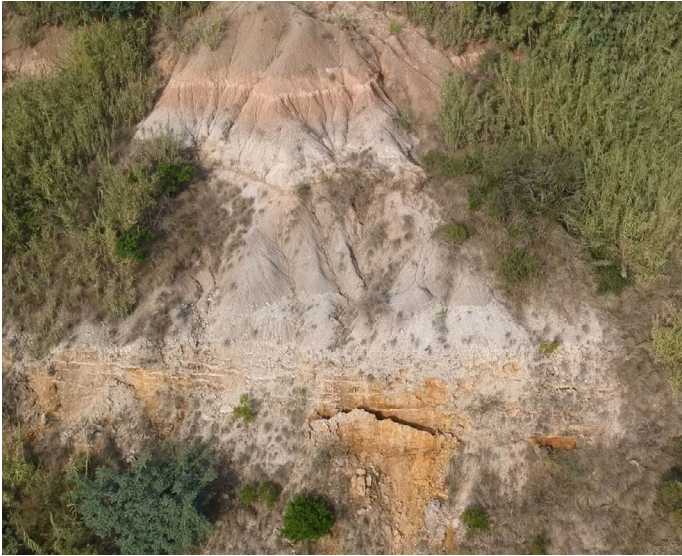
**Figura 40.** Vista aérea de banco de areniscas cementadas de la Formación Ituzaingó (Unidad Geotécnica III), atravesadas por estalactitas que inclinan a contrapendiente, con un alto ángulo respecto a la horizontal, en una situación de equilibrio límite.

**Vuelco:** El vuelco de rocas se da en macizos con presencia de discontinuidades que inclinan a contrapendiente, con un ángulo próximo a la vertical. Si bien no es el más frecuente en la zona de proyecto, este modo de fallo ha sido observado en la Unidad Geotécnica III, siendo evidente su desarrollo en la zona norte del área intervenida. En este sector, el movimiento se da en las areniscas atravesadas por estalactitas,

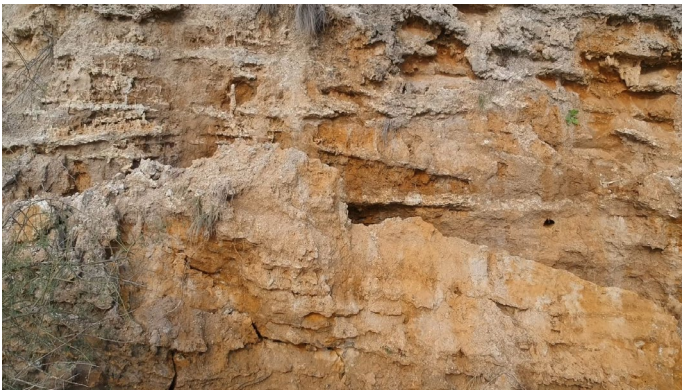
**Figura 41.** Detalle de la figura 40, donde se aprecian las areniscas ocreas de la Formación Ituzaingó, atravesadas por tabiques calcáreos y estalactitas, que estructuran su estratificación, permitiendo el vuelco y posterior caída de rocas.

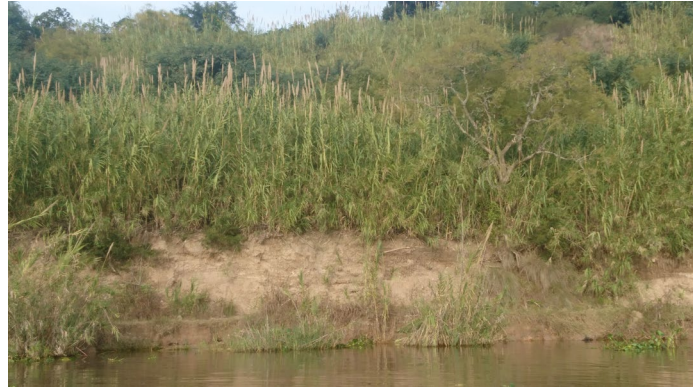
**Figura 42.** Arenas y areniscas muy poco consolidadas de la Formación Ituzaingó (Unidad Geotécnica IV), altamente erosionables frente a una crecida del río Paraná.
