# Recarga artificial de playa en el sector costero de Playa Dorada (partido de Mar Chiquita, provincia de Buenos Aires): cambios geomorfológicos y sedimentológicos en la dinámica costera natural

*Artificial beach nourishment on the coast of Playa Dorada (Mar Chiquita, province of Buenos Aires): geomorphological and sedimentological changes in natural coastal dynamics.*

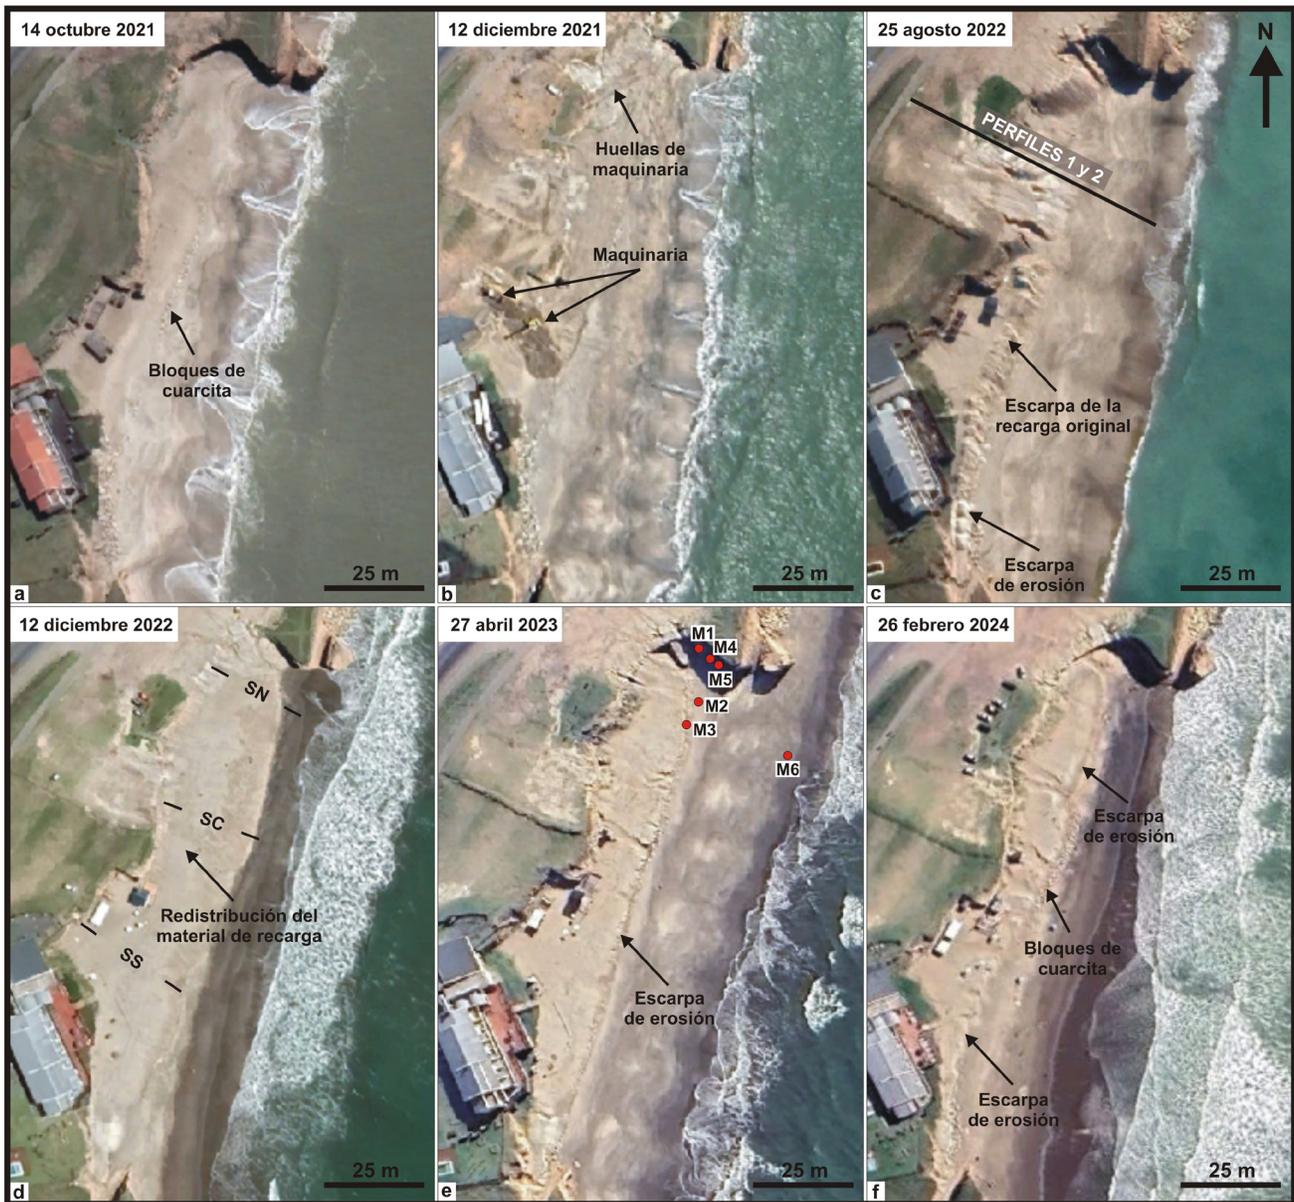
**Figura 2.** Evolución del balneario Playa Dorada tras la recarga artificial en el sector de playa (período octubre 2021 - febrero 2024). a) Situación previa a la recarga. b) Etapa inicial de la obra de recarga. c) Escarpa de erosión marina parcialmente retrabajada. Ubicación de los perfiles 1 y 2. d) Retrabajo del material de relleno. Ubicación de los sectores de control de la evolución de las escarpas: SS, sector sur; SC: sector central; SN: sector norte (véase figura 5). e y f) Escarpas de erosión marina con retrabajo incipiente. Ubicación de las muestras: M1: material de recarga (roca triturada), M2: abanico aluvial, M3: flujo de arena, M4: rampa mixta, M5: berma, M6: playa frontal.

particular, la evolución de las escarpas se efectuó en tres transectas situadas en el sector norte (SN), central (SC) y sur (SS) del área analizada (Fig. 2d). Por su parte, la cuantificación volumétrica se realizó con un sistema de información geográfica de código abierto, QGIS. Para este análisis se utilizó la información areal obtenida de las imágenes satelitales y las pendientes de playa y alturas de las escarpas de erosión marina obtenidas en el trabajo de campo.

Los perfiles transversales a la línea de costa se realizaron en el sector norte de la bahía (Figura 2c) y fueron medidos con estación total (Spectra Precision modelo Constructor) y georreferenciados a un punto fijo (37°52'9"S-57°30'55"O) con sistema de posicionamiento global en marzo de 2011 (Perfil 1) y julio de 2023 (Perfil 2). Se calcularon y compararon los parámetros morfométricos de ambos perfiles (ancho y pendiente de playa distal y frontal) junto a cambios en los rasgos morfológicos de cada subambiente.

de la obra se tomaron muestras de: a) material de trituración, b) abanico aluvial, c) rampa mixta, d) flujo de arena, e) berma y f) playa frontal, durante la campaña de junio de 2023 (Fig. 2e).

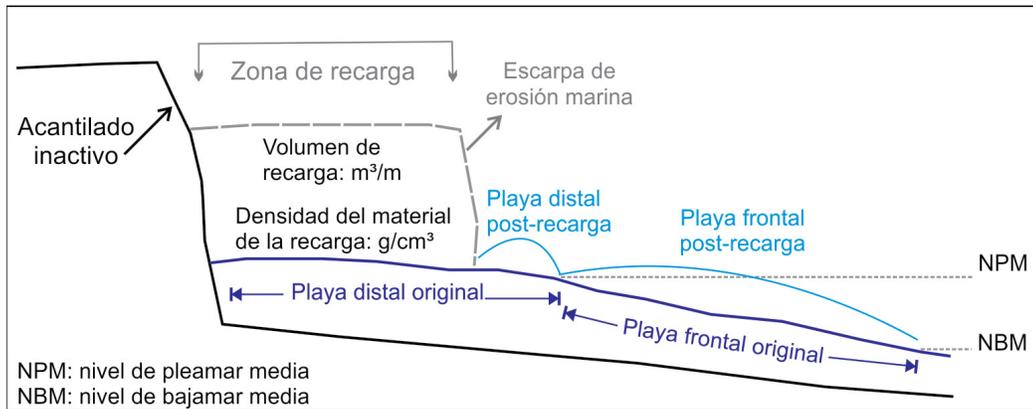
**Figura 3.** Perfil esquemático en el cual se resumen los términos utilizados en el trabajo.

La terminología utilizada se resume en el esquema de la figura 3. Allí se distinguen los sectores correspondientes a la playa distal y frontal previos (es decir, del perfil original) y posteriores a la obra. A su vez, se indica la ubicación de la zona de la recarga dentro del perfil de playa, y qué se entiende por volumen y densidad de los materiales. La escarpa de erosión marina corresponde al desnivel que se genera en el frente del depósito por acción del oleaje.

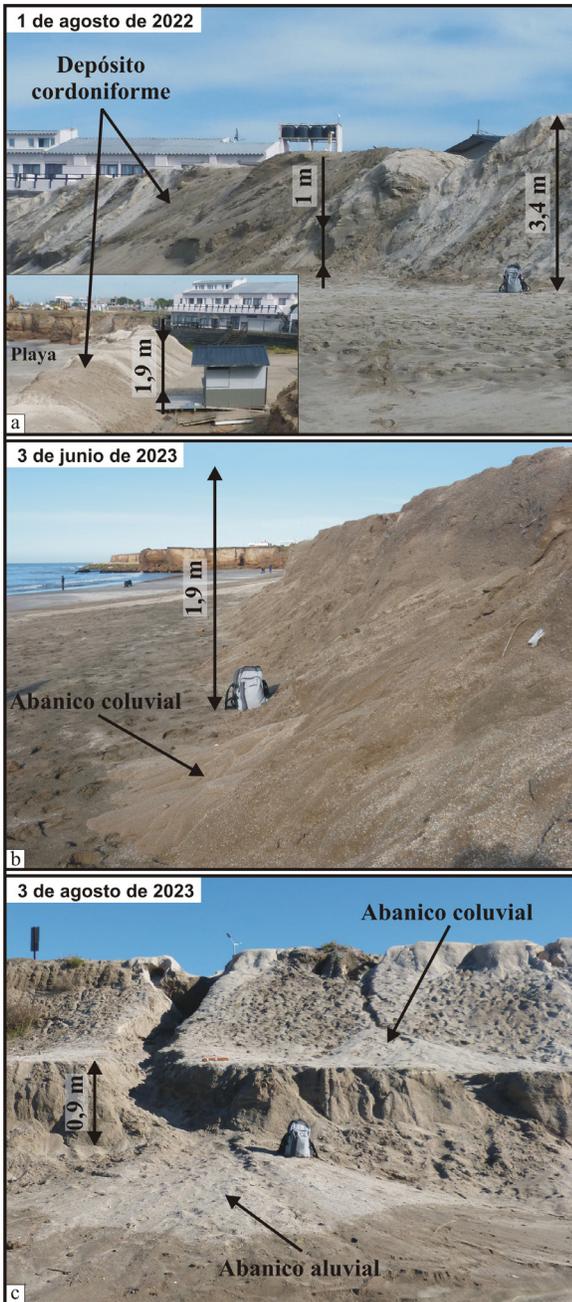
**Figura 4.** a) Escarpa correspondiente a la recarga original (3.4 m) sobre la cual se labró una escarpa de erosión marina de 1 m de altura. En detalle, se observa el aspecto cordoniforme del depósito de recarga. b) Escarpa de erosión marina (1.9 m) retrabajada parcialmente por procesos de remoción en masa. c) Escarpa de erosión marina (0.9 m) retrabajada incipientemente por procesos de remoción en masa y fluviales.

En cada medición efectuada se identificaron tres o más escarpas a distintas cotas, con diferentes grados de conservación y desniveles comprendidos entre 0.3 m y 3.4 m (Fig. 4). En particular, este último valor correspondió a la altura registrada entre el techo de un depósito cordoniforme, perteneciente al segundo y último episodio de recarga efectuado entre abril y junio de 2022, y el nivel de playa; en tanto que la altura entre dicho depósito y su base en dirección al acantilado fue de alrededor de 1.9 metros. Las demás escarpas se generaron posteriormente por acción marina. Estas escarpas presentaron originalmente una pendiente vertical que fue modificada luego por procesos de remoción en masa, fluviales y eólicos, llegando algunas a desaparecer con el transcurso del tiempo. A diferencia de estas últimas, las escarpas originales del depósito cordoniforme correspondiente a la recarga presentaron pendientes compatibles con la arena en equilibrio (Fig. 4).

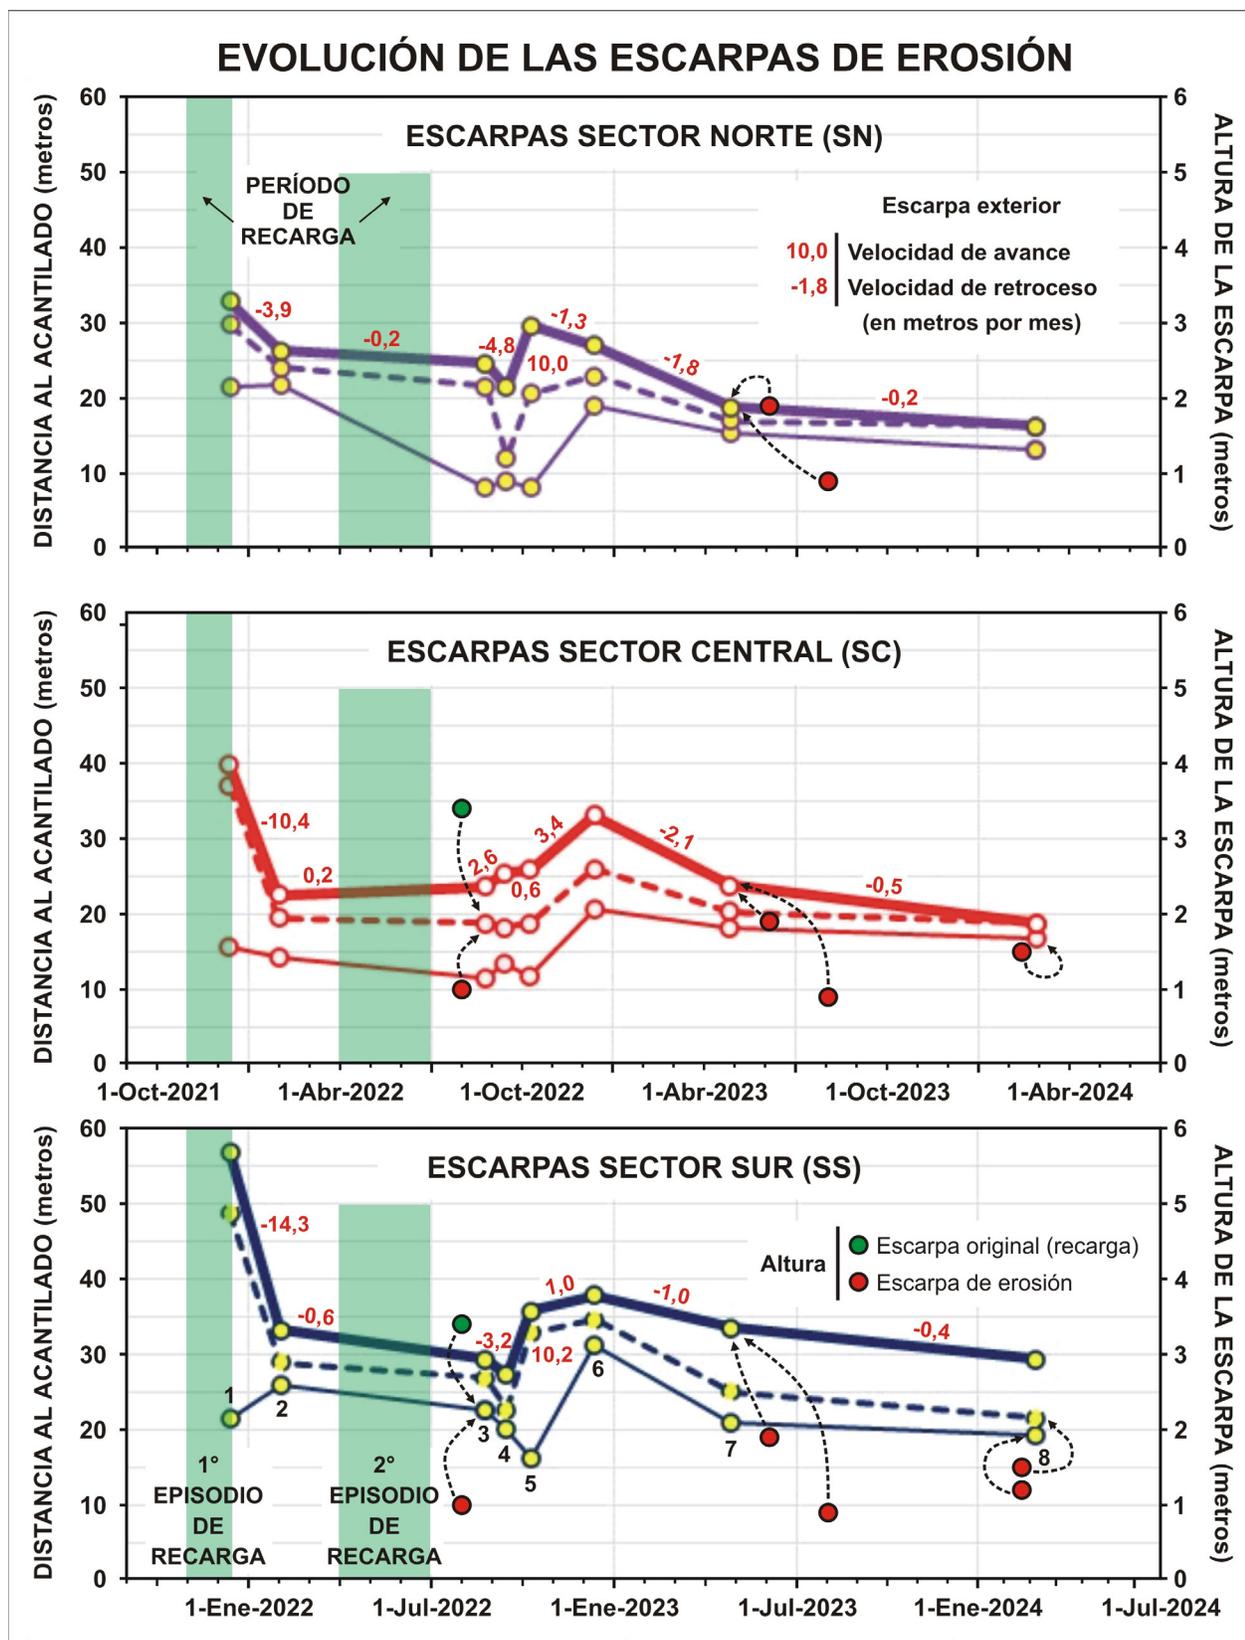
**Figura 5.** Evolución de la distancia de las escarpas respecto al acantilado. En cada medición se identificaron tres o más escarpas con diferentes grados de conservación. Se consideró la escarpa situada a mayor distancia respecto al acantilado (línea continua gruesa), a menor distancia (línea continua fina) y una intermedia (línea entrecortada). Algunas escarpas cuentan con su altura en metros (círculos rojos) obtenida en el campo. Los sitios de medición (sectores sur, central y norte) se indican en la figura 2. Las imágenes Google Earth utilizadas fueron: 1) 12-12-21, 2) 31-01-22, 3) 25-08-22, 4) 14-09-22, 5) 9-10-22, 6) 12-12-22, 7) 27-04-23 y 8) 26-02-24.

Al finalizar el primer episodio de recarga, a mediados de diciembre de 2021, fueron registradas las máximas distancias comprendidas entre las escarpas de erosión marina y el acantilado. Posteriormente, las tendencias muestran tres comportamientos en cuanto a la movilidad de las escarpas: un primer período de retroceso, un segundo período de avance hacia el mar y un tercer período de retroceso (Fig. 5). Entre diciembre de 2021 y septiembre de 2022, se verifican importantes retrocesos en toda la bahía con tasas medias de retroceso de 2.96, 2.53 y 6.03 m/mes, en el sector norte, centro y sur, respectivamente. Estos valores muestran un retroceso promedio general de 3.8 m/mes durante esos primeros 9 meses. Entre los meses de octubre de 2022 y diciembre de 2022 se registra un avance promedio de las escarpas hacia el mar de 5.4 m/mes debido a la redistribución natural y/o antrópica del material de recarga original, con valores de 4.35, 2 y 5.6 m/mes en el norte, centro y sur, respectivamente. Finalmente, desde diciembre de 2022 hasta febrero de 2024 se observó una nueva tendencia al retroceso de las escarpas con tasas medias de 1 m/mes en toda la bahía, vinculada a procesos de erosión marina. Sobre la base de estos resultados, se observa que la tasa de movilidad de las escarpas ha sido rela-

tivamente mayor en los sectores norte y sur, especialmente durante el primer año de registro, mientras que durante el último período dicha tasa ha disminuido, mostrando retrocesos más homogéneos a lo largo de la bahía. Finalmente, si bien se registra un ligero avance en la posición de las escarpas entre octubre y diciembre de 2022, la tendencia general desde el final de la recarga es al retroceso de estas y a la pérdida gradual de material.

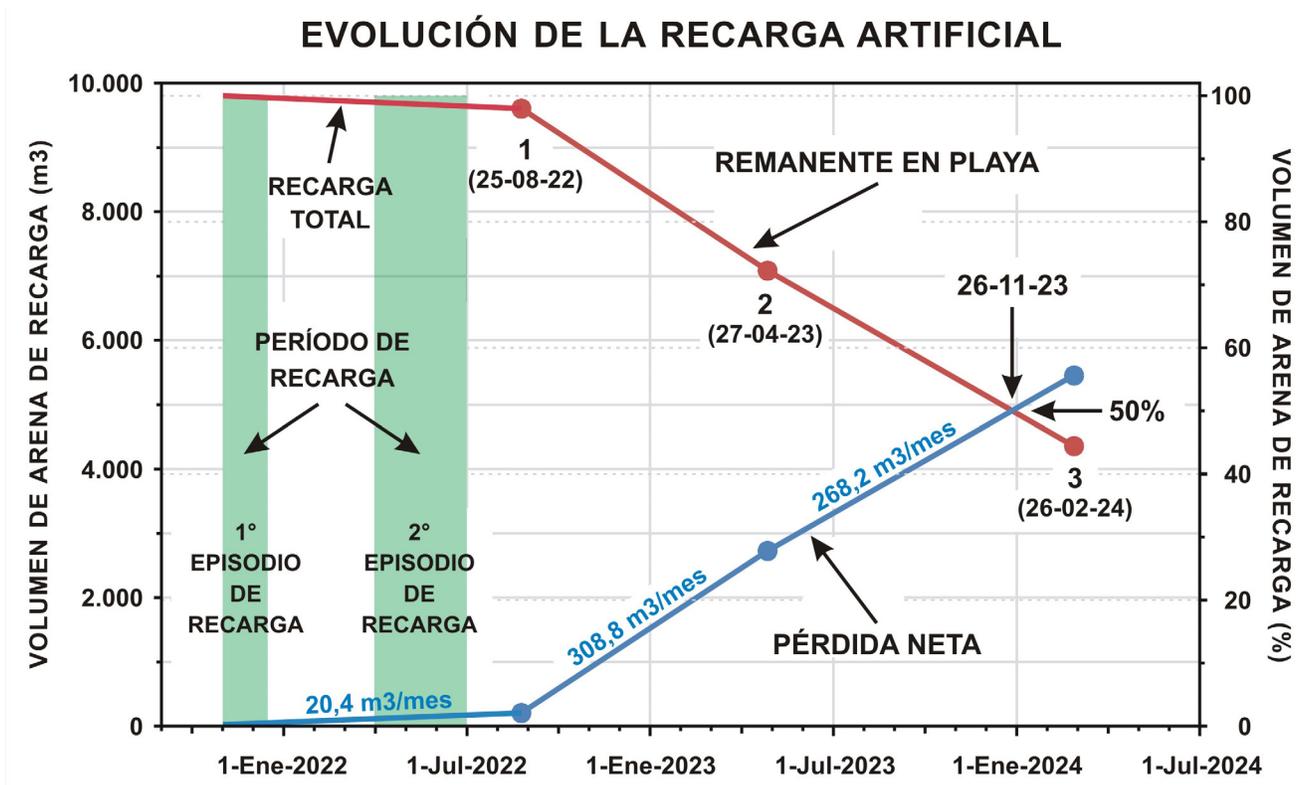
**Figura 6.** Evolución del volumen de la recarga en el tiempo. Los porcentajes señalan la proporción de arena de recarga remanente en el sitio (en rojo) y la pérdida neta del relleno artificial de playa (en celeste).

En concordancia con el retroceso señalado, los cálculos volumétricos de la evolución de la recarga a lo largo del tiempo revelaron tres tendencias claras. Durante el período que duró la intervención (01-11-2021 al fin de la obra el 30-06-2022) se perdió una pequeña proporción de material (unos 165 m³) a una tasa muy baja de aproximadamente 20.4 m³/mes, la cual se mantuvo hasta agosto de 2022 (25-08) cuando se estima que se conservaba el 97.9 % del depósito original (unos 9602 m³). Posteriormente, en abril (27-04) de 2023 dicho valor se redujo a un 72.2 % (7080 m³) detectándose una velocidad de pérdida mucho más elevada de 308,8 m³/mes durante esos ocho meses. Finalmente, en febrero (26-02) de 2024, luego de dos años y cuatro meses desde el inicio de la obra, se calculó la permanencia en la bahía de un 44.4 % (4353 m³) del volumen inicial de recarga (Fig. 6) con una tasa de pérdida menor estimada en 268.2 m³/mes.

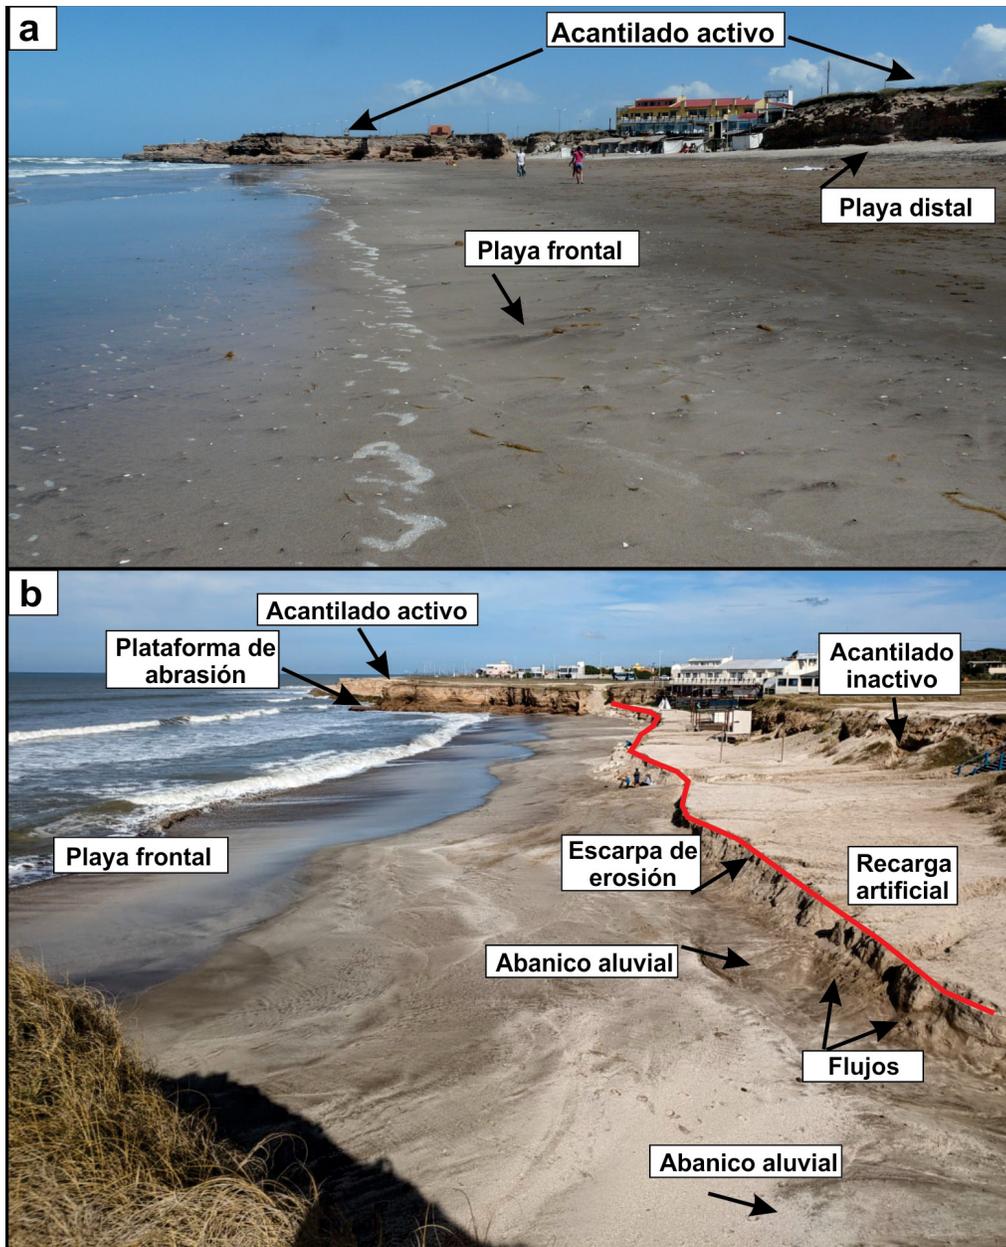
Figura 7. a) Perfil de playa en marzo de 2011; b) Perfil de playa en agosto de 2023.

Del análisis del perfil 1 se observa que originalmente la línea de costa estaba delimitada por un acantilado activo (Fig. 7a) y que en la bahía se desarrollaba una típica playa de bol-

El perfil 2 (2023) muestra un acantilado inactivo, cuyo frente presenta menor pendiente y algo de vegetación. Su altura es menor respecto de la medición del 2011 ya que su base se encuentra parcialmente cubierta por el depósito de la recarga

(Fig. 7b). A su vez, este depósito modifica las características morfológicas originales de la playa distal, reduciendo su ancho respecto del perfil natural. Por otra parte, si bien la pendiente general de toda la playa es similar a la medida en 2011 (aunque con un ligero incremento), se registra un aumento en la pendiente de la playa frontal y una disminución en la pendiente de la playa distal entre el 2011 y el 2023.

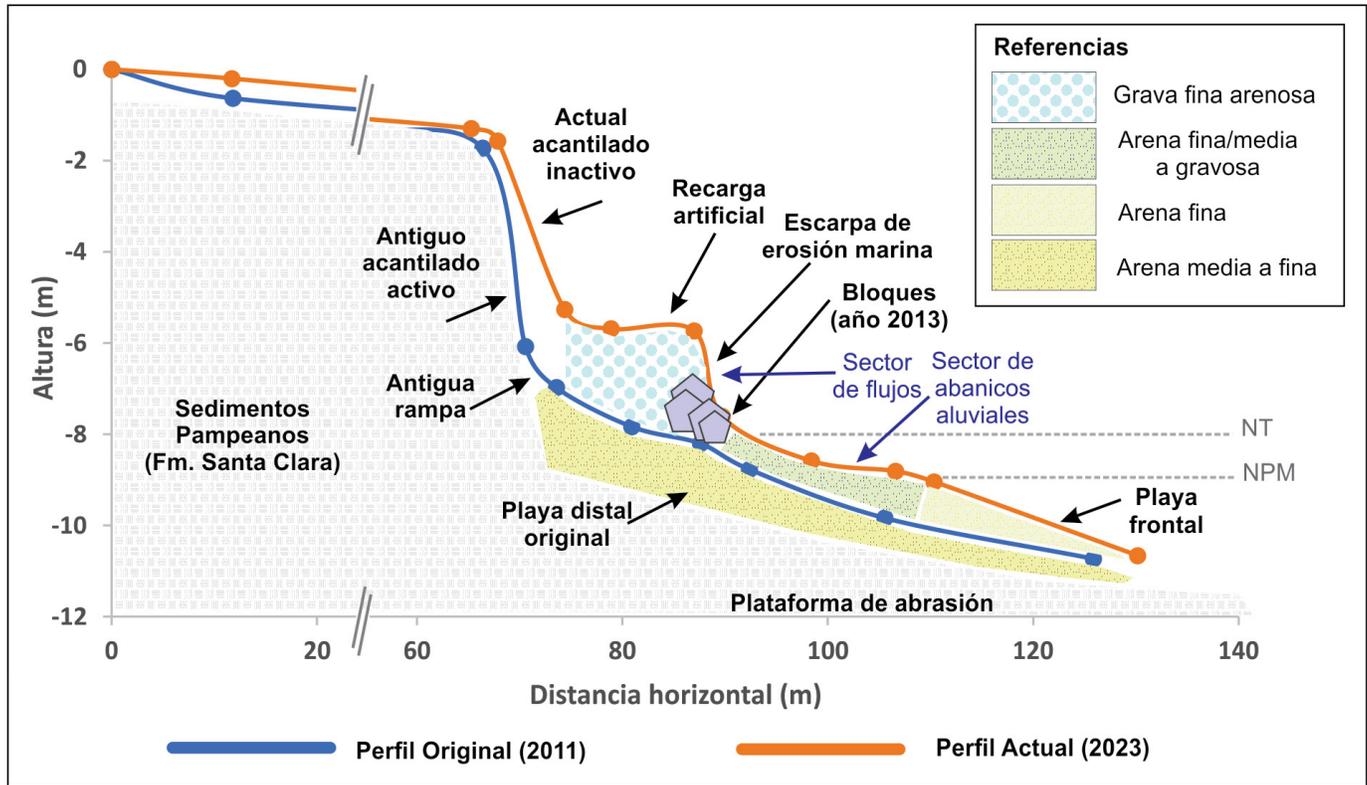
**Figura 8.** Comparación del perfil de playa 1 (2011) en azul y el perfil de playa 2 (2023) en naranja. NT: nivel de tormenta, NPM: nivel de pleamar media; el punto fijo se encuentra en el origen de coordenadas.

La figura 8 muestra los perfiles de playa (1 y 2) en forma comparativa a la misma escala y referenciados al mismo punto fijo. Se incluye también la granulometría de los distintos sectores de playa y recarga, así como la presencia de otros rasgos particulares. La tabla 1 resume los parámetros morfológicos de los subambientes de playa y características del acantilado.

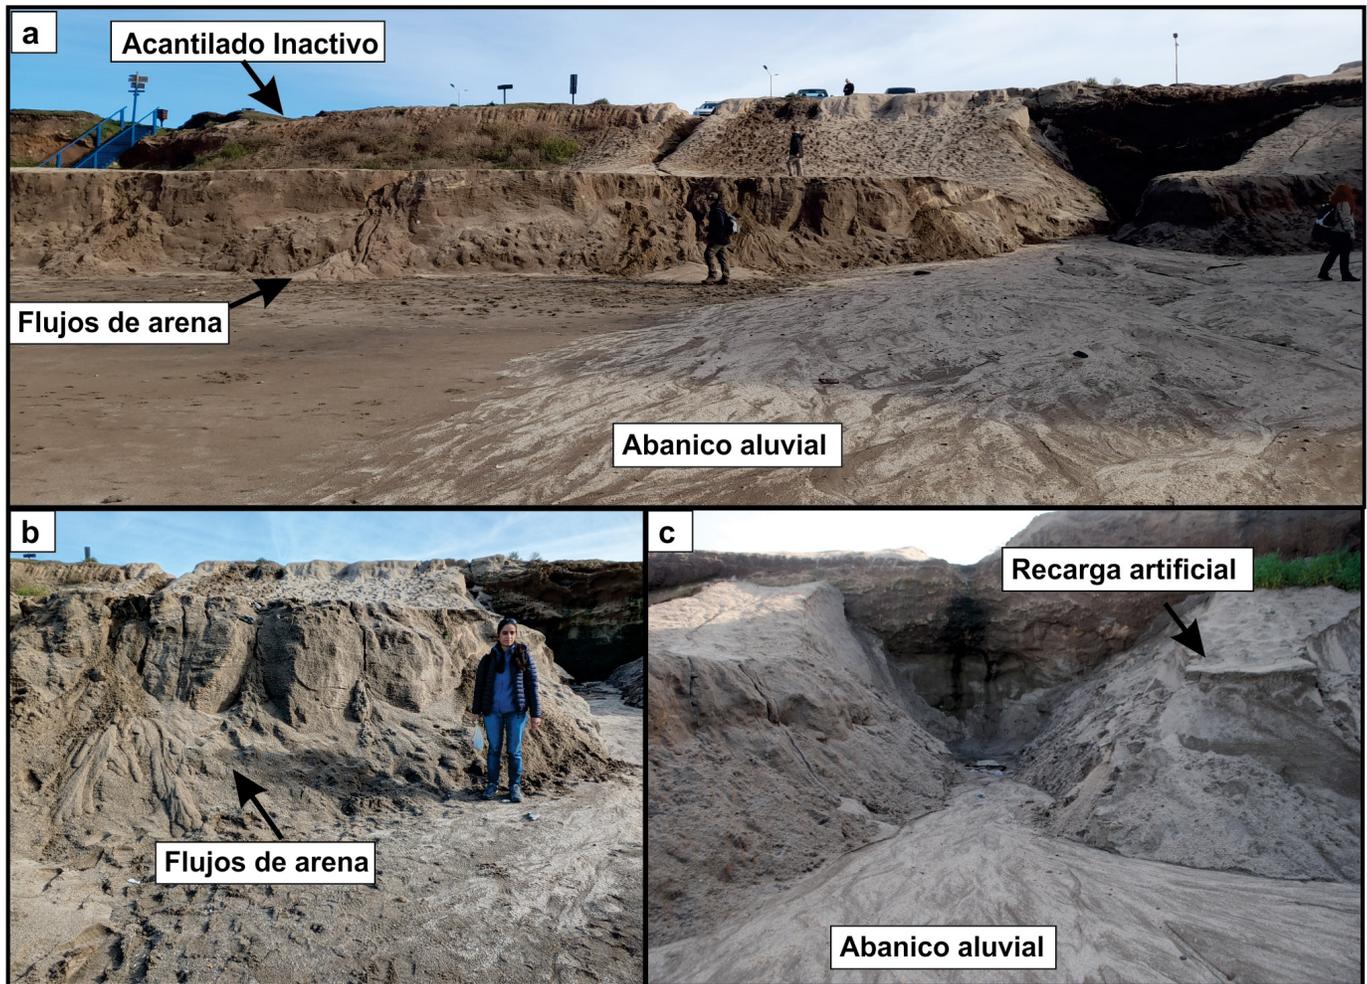
**Figura 9.** Detalle del sector norte de la bahía en donde se observan los flujos de arena al pie de la escarpa de erosión (a y b) y el depósito de abanico aluvial (c) (fotografías de junio de 2023).

Sobre el frente de la escarpa de erosión que delimita el depósito de la recarga, se observan dos rasgos distintivos. Por un lado, en el sector norte de la bahía, se desarrollan sucesivos flujos de arena producto de la remoción en masa, los cuales conforman abanicos coluviales de aproximadamente 0.5 a 1 m de altura (Figs. 9a y b). Por otro lado, en el sector sur, debajo de la escarpa de erosión se observan numerosos bloques rocosos, especialmente, bloques de rocas cuarcíticas. De acuerdo con las imágenes satelitales, los bloques fueron colocados aproximadamente en 2013 y luego cubiertos por el material de la recarga. En el perfil de playa realizado en agosto de 2023, dichos bloques se encuentran parcialmente

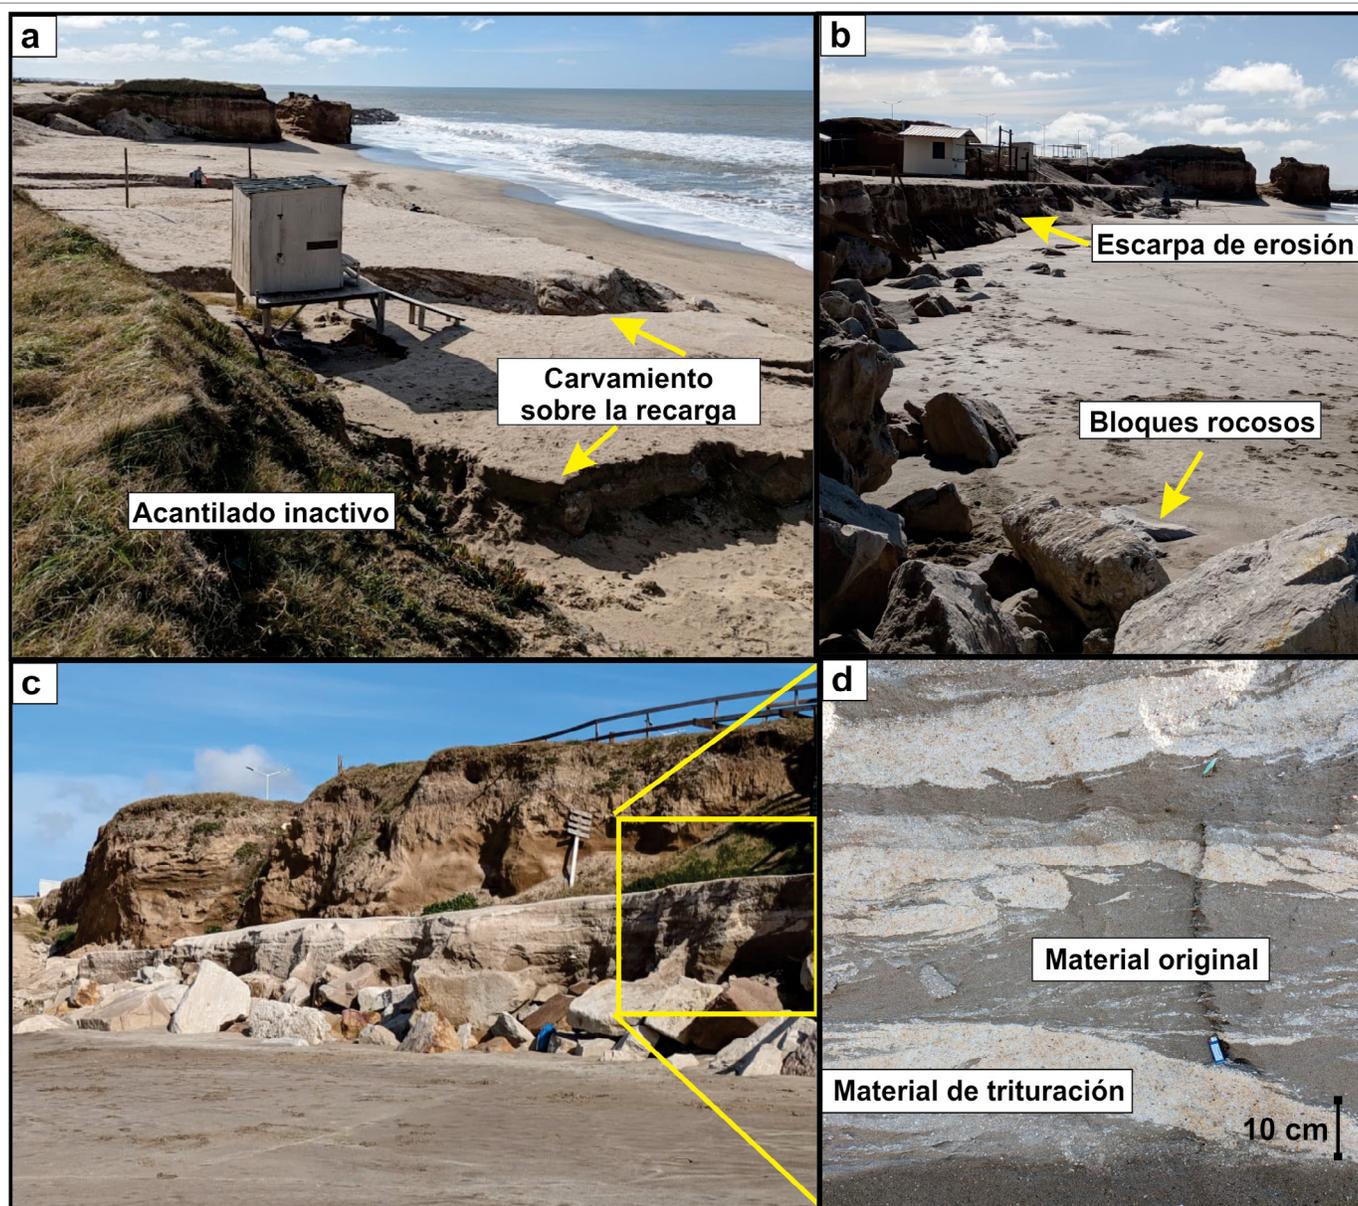
**Figura 10.** a) Carcavamiento sobre el depósito de recarga; b y c) Presencia de bloques rocosos al pie de la escarpa de erosión en la zona sur de la bahía; d) Detalle del perfil de la escarpa de erosión en el cual se observa una intercalación de arena natural (de textura más fina y gris oscuro) con el material de trituración (de textura más gruesa y gris claro) dada la mezcla incompleta del material de la recarga en los sucesivos eventos de relleno (fotografías de agosto de 2023).

Respecto de las morfologías, en ambos perfiles se observa una incipiente berma estacional en la playa distal junto a morfologías rítmicas (cuspilitos o beach cups) y no se identifican morfologías dentro del sector intermareal, tal como barras de lavado. Sin embargo, en el perfil 2 es notable la presencia de morfologías continentales dentro del ambiente de playa (Figs. 7b y 9). Como resultado de la erosión hídrica sobre el depósito de la recarga, se observa el desarrollo de diversas cárcavas, de entre 5 y 15 m de largo desde el sector del acantilado hacia la playa distal, las cuales culminan con depósitos de abanicos aluviales de entre 5 y 10 m de diámetro (Figs. 9 y 10a). Dichas cárcavas se encuentran en distintos estadios

al descubierto producto del retroceso de la escarpa de erosión (Figs. 10b y c). Recientemente, en imágenes de febrero de 2024, se puede observar que se encuentran totalmente al descubierto sobre la playa (Fig. 2f). Es importante destacar que sobre el perfil de la escarpa en el sector sur de la bahía puede apreciarse la intercalación de material de trituración, proveniente de las cuarcitas, con material originario de playa, proveniente de la arenara del puerto (Fig. 10d). Esto es consecuencia de las distintas etapas de vertido del material de relleno y muestra una mezcla incompleta de los materiales propuestos en la obra.

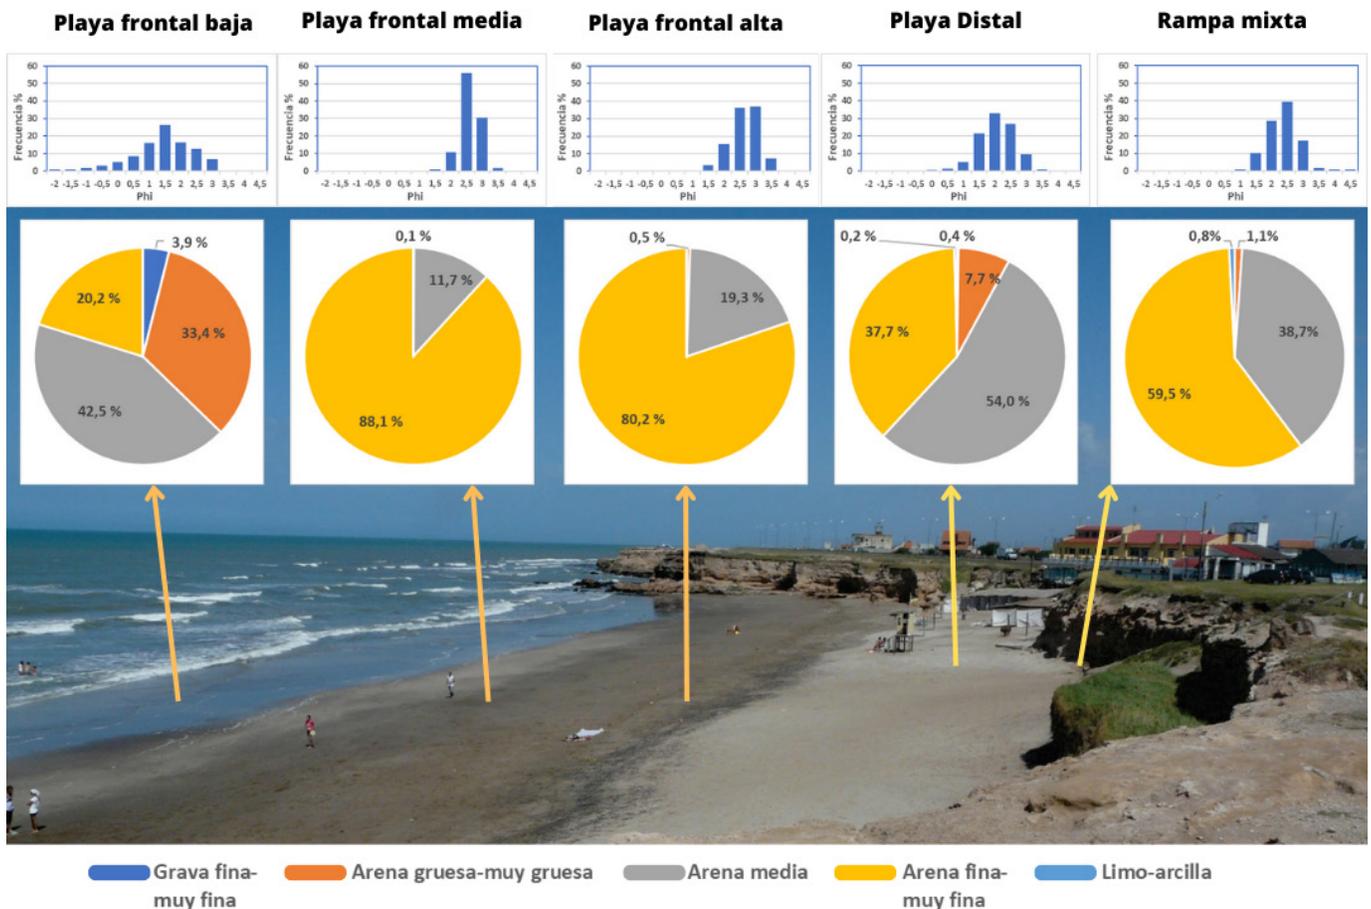
**Figura 11.** Distribución granulométrica de los subambientes del perfil 1 (2011).

(modas entre 1.5 y 3 phi), a excepción de la muestra de playa frontal baja que posee una asimetría ligeramente negativa, una distribución leptocúrtica y la selección es pobre. Todas las muestras presentan más del 96 % de arena (Tabla 2). Las distribuciones granulométricas a lo largo del perfil 1 se muestran en la figura 11.

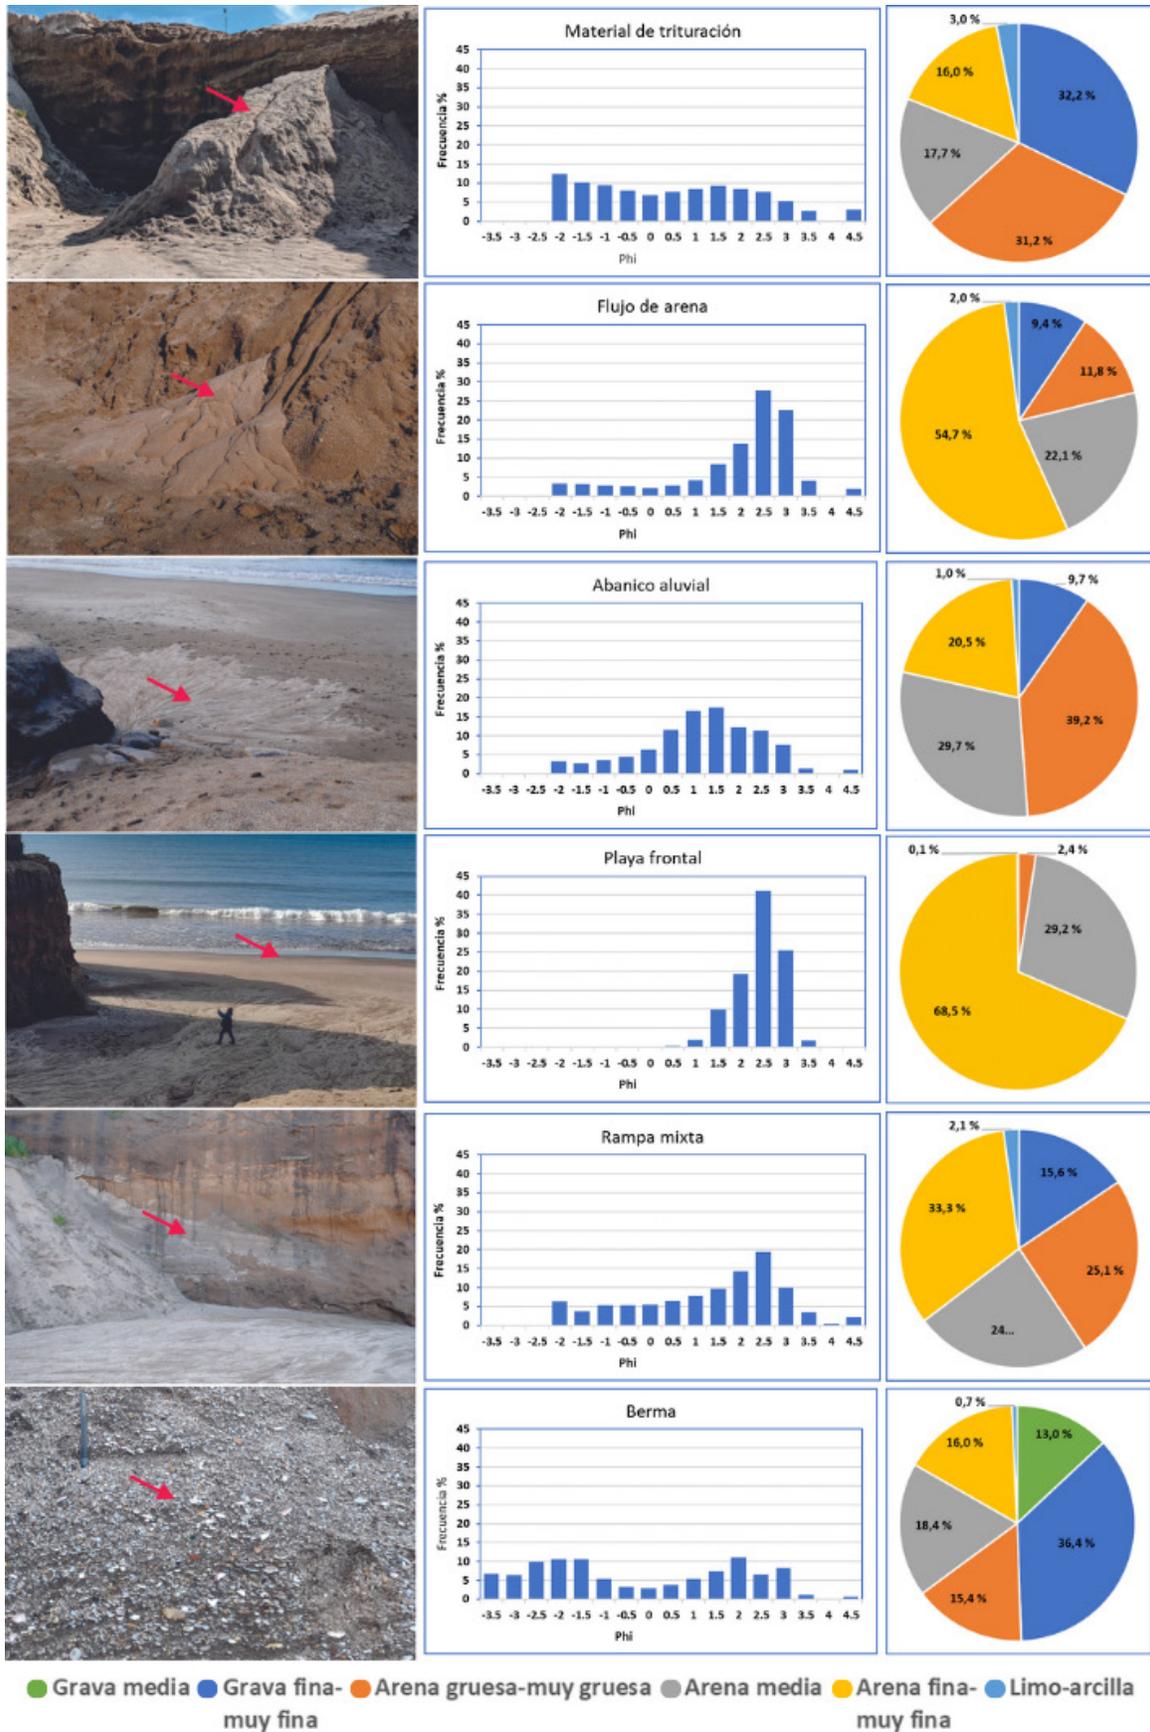
Figura 12. Distribución granulométrica de los subambientes del perfil 2 (2023).

Los sedimentos de playa post recarga tomados a lo largo del perfil 2 (Fig. 12) evidenciaron una variación marcada en sus parámetros granulométricos (Tabla 3) en comparación con las muestras originales (Tabla 2). En general, si bien las muestras presentan gran contenido de arena, algunas tienden a tener una importante participación de sedimentos gruesos (gravas) en su distribución, alcanzando valores de entre 9 y 49% de grava en todos los subambientes, a excepción de la playa frontal. Esta dispersión en los tamaños de grano genera distribuciones bi y polimodales con pobre selección y asimetrías negativas a muy negativas. Puntualmente, el material de trituración (material artificial de la recarga) contrasta notablemente con las características del sedimento original

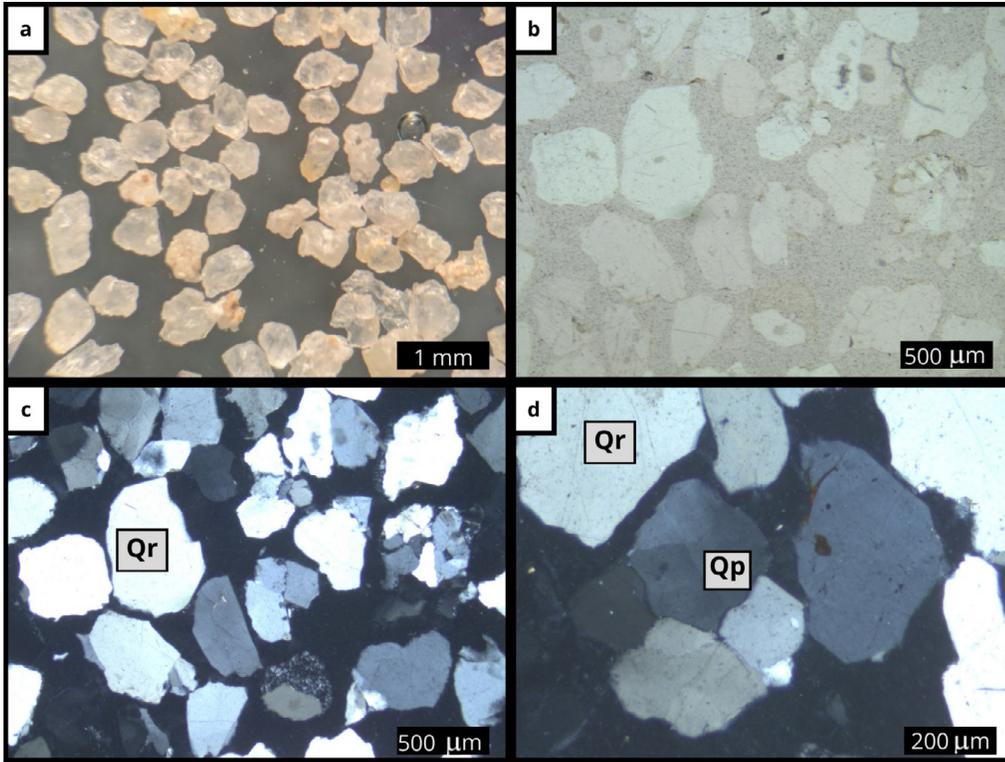
**Figura 13.** a) Aspecto de la muestra del material de trituración de la recarga bajo lupa binocular (20x) y secciones delgadas de la fracción modal (b, c y d). Qr: cuarzo de la recarga y Qp: cuarzo policristalino.

El material de trituración de la recarga es un depósito formado casi en un 100% por clastos de cuarzo subangulosos, irregulares, con bordes crenulados y transparentes (Fig. 13a). En el estudio bajo lupa binocular de las distintas fracciones granulométricas (grava y arena gruesa, media y fina) de dicho material, no se han encontrado diferencias significativas en la composición, siendo predominante la participación de cuarzo subanguloso. Por otro lado, en sección delgada (Fig. 13b, c y d), la muestra está caracterizada por presentar clastos de cuarzo subangulosos con bordes irregulares y de aspecto límpido que predominan en toda la sección. En menor proporción se observan clinopiroxenos (augitas diopsídicas o diópsidos), ortopiroxenos, conchillas carbonáticas de formas redondeadas y elongadas, y fragmentos líticos con textura

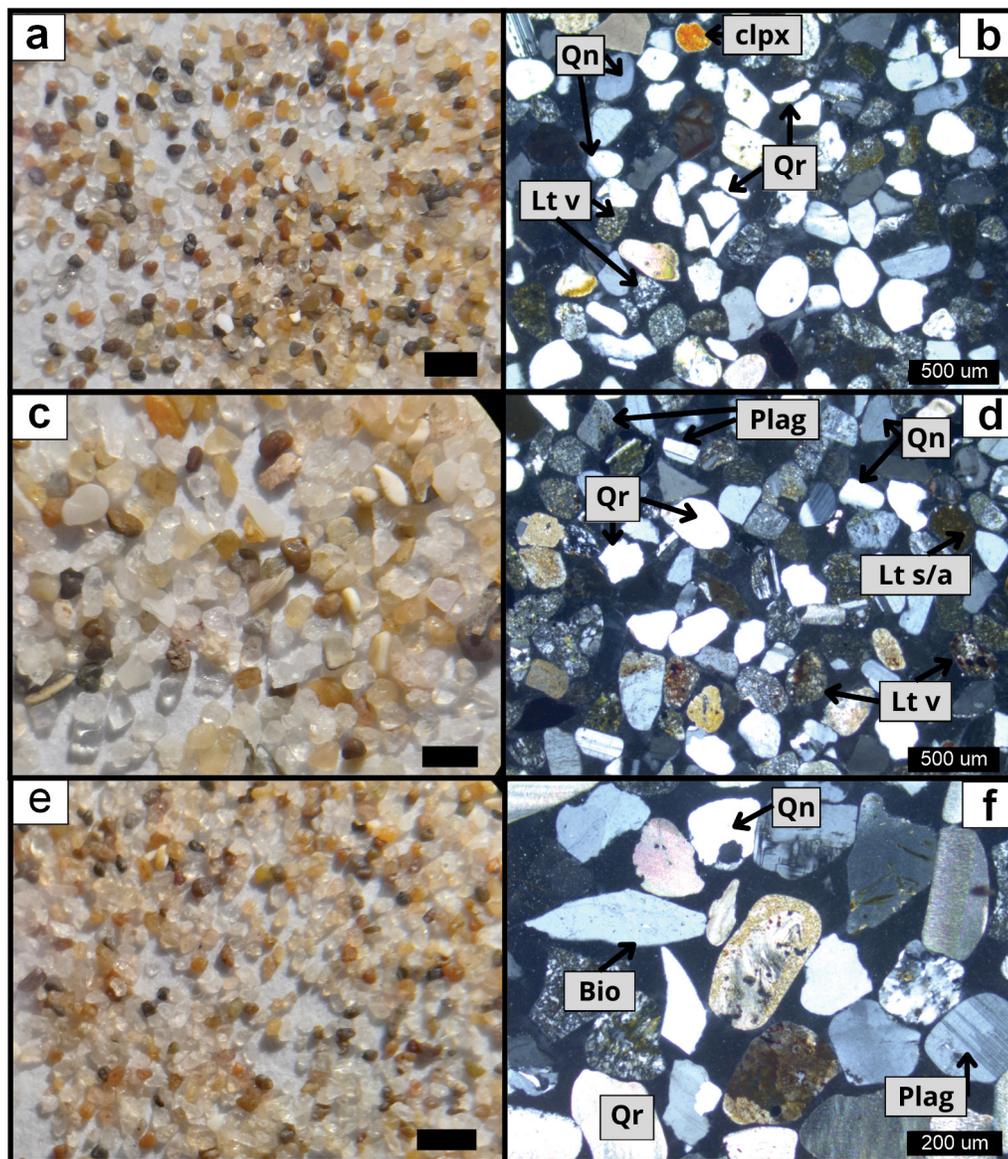
**Figura 14.** Aspecto de los materiales bajo lupa binocular y en sección delgada de la fracción modal de (a y b) flujo de arena, (c y d) abanico aluvial y (e y f) rampa mixta. Escala de fotografía en lupa: la barra negra representa 1 mm. Qr: cuarzo del material de trituración de la recarga, Qn: cuarzo natural, Lt s/a: fragmento lítico sin asignación, Bio: bioclasto, Lt v: fragmento lítico volcánico, Plag: plagioclasa, clpx: clinopiroxeno.

mentos líticos de color castaño oscuro y rojizo y otros clastos de color castaño claro, posiblemente correspondientes a feldespatos (Fig. 14c). En sección delgada (Fig. 14d) se observan abundantes clastos de cuarzo subangulosos con bordes regulares y de aspecto límpido, seguidos de fragmentos de conchillas, cuarzo policristalino con extinción fragmentosa, clastos de líticos volcánicos y otros clastos alterados sin asignación. Los clastos de cuarzo monocristalinos y redondeados son escasos, así como los clastos de orto y clinopiroxeno, minerales opacos y feldespatos (Tabla 4).

fragmentos de conchillas alargados (Fig. 14f).

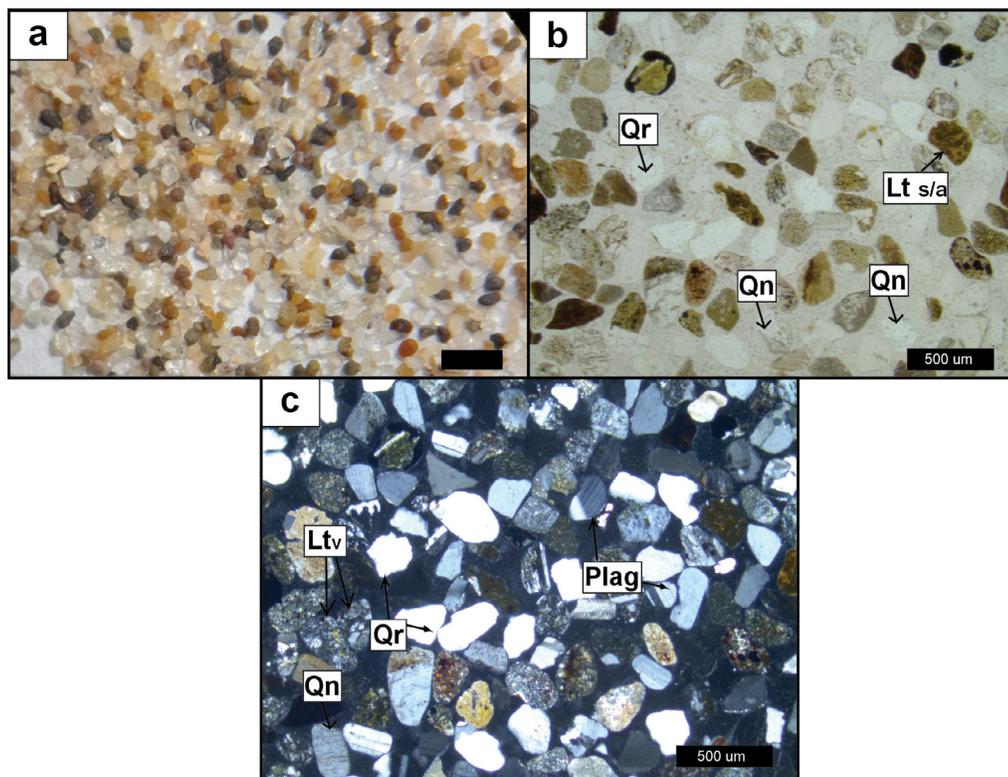
**Figura 15.** Aspecto de la muestra de la fracción modal de la berma en (a) lupa binocular y (b y c) sección delgada. Escala de fotografía en lupa: la barra negra representa 1 mm. Qr: cuarzo del material de trituración de la recarga, Qn: cuarzo natural, Lt s/a: fragmento lítico sin asignación, Ltv: fragmento lítico volcánico, Plag: plagioclase.

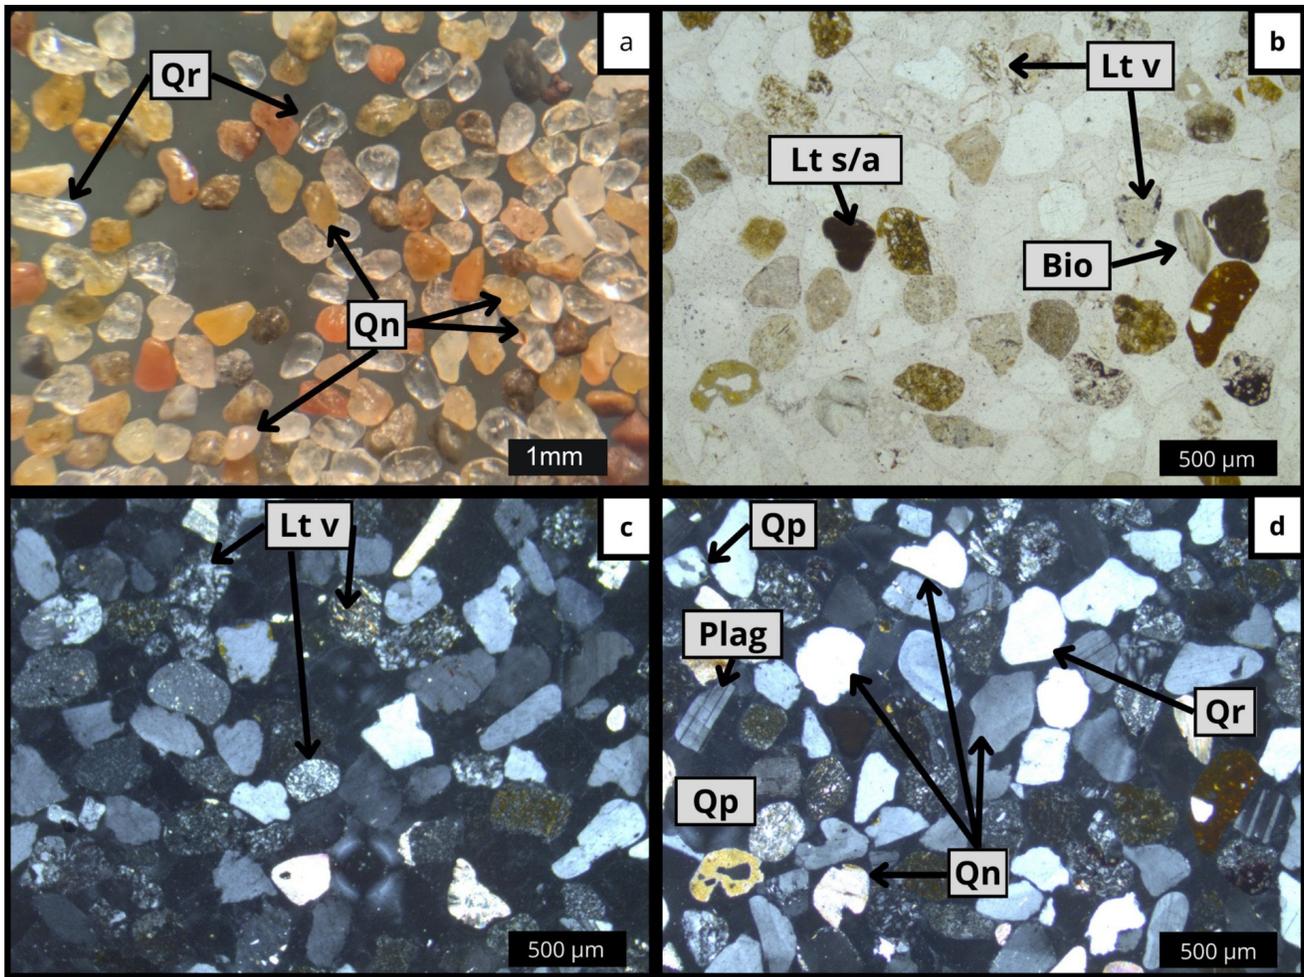
**Figura 16.** Aspecto del material de la playa frontal bajo lupa binocular (a) y secciones delgadas de la fracción modal (b, c y d). Qr: cuarzo del material de trituración de la recarga, Qn: cuarzo natural, Lt s/a: fragmento lítico sin asignación, Lt v: fragmento lítico volcánico, Plag: plagioclasa.
