# Caracterización morfosedimentaria y ambiental de arroyos urbanos aplicada al manejo costero de Vicente López

*Morphosedimentary models of urban drainages in the coast of Vicente López applied to environmental management.*

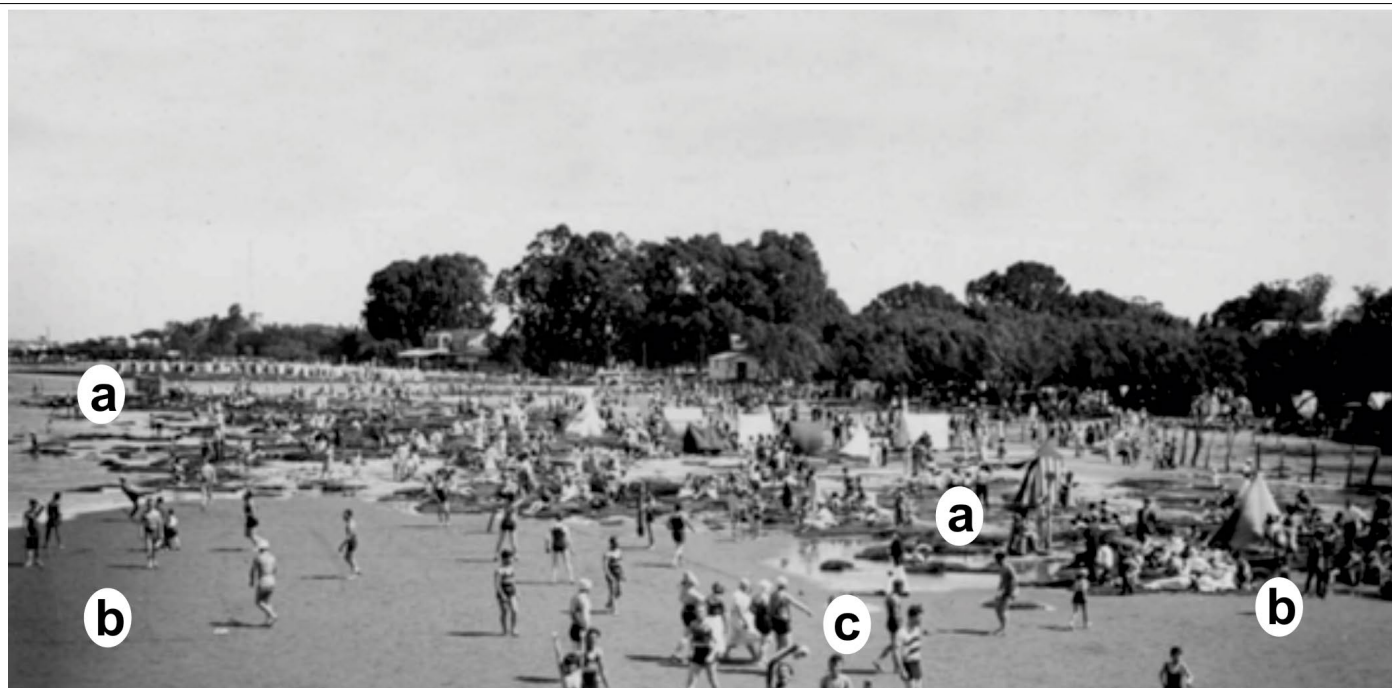
**Figura 3.** Los bañistas de la playa pública de Olivos. Buenos Aires, 1936. Fotografía publicada en #CarasyCaretas N°1946. Archivo General de La Nación. AR-AGN-CyC01-f-278-408951. Se distingue la playa disipativa original con la topografía típica de barras longitudinales y canales. a. Plataforma de abrasión. b. Crestas de las barras. c. Canal.

ginales propias del estuario. La playa era disipativa, con una pendiente muy baja y se extendía aproximadamente unos 250 metros. Estaba compuesta por arena muy fina, característica de las playas de la región. Se pueden observar una plataforma de abrasión irregular labrada sobre los sedimentos del Ensenadense (Figura 3 a) y la playa disipativa con

una morfología de canales y barras (*ridge and runnel*) (Figura 3 b y c). Sin embargo, con el tiempo, el uso recreativo de la costa perdió popularidad, lo que permitió la expansión de la urbanización y un avance costero entre 300 y 350 m. Como resultado, las morfologías originales de la playa quedaron completamente sepultadas bajo el material de relleno. Este

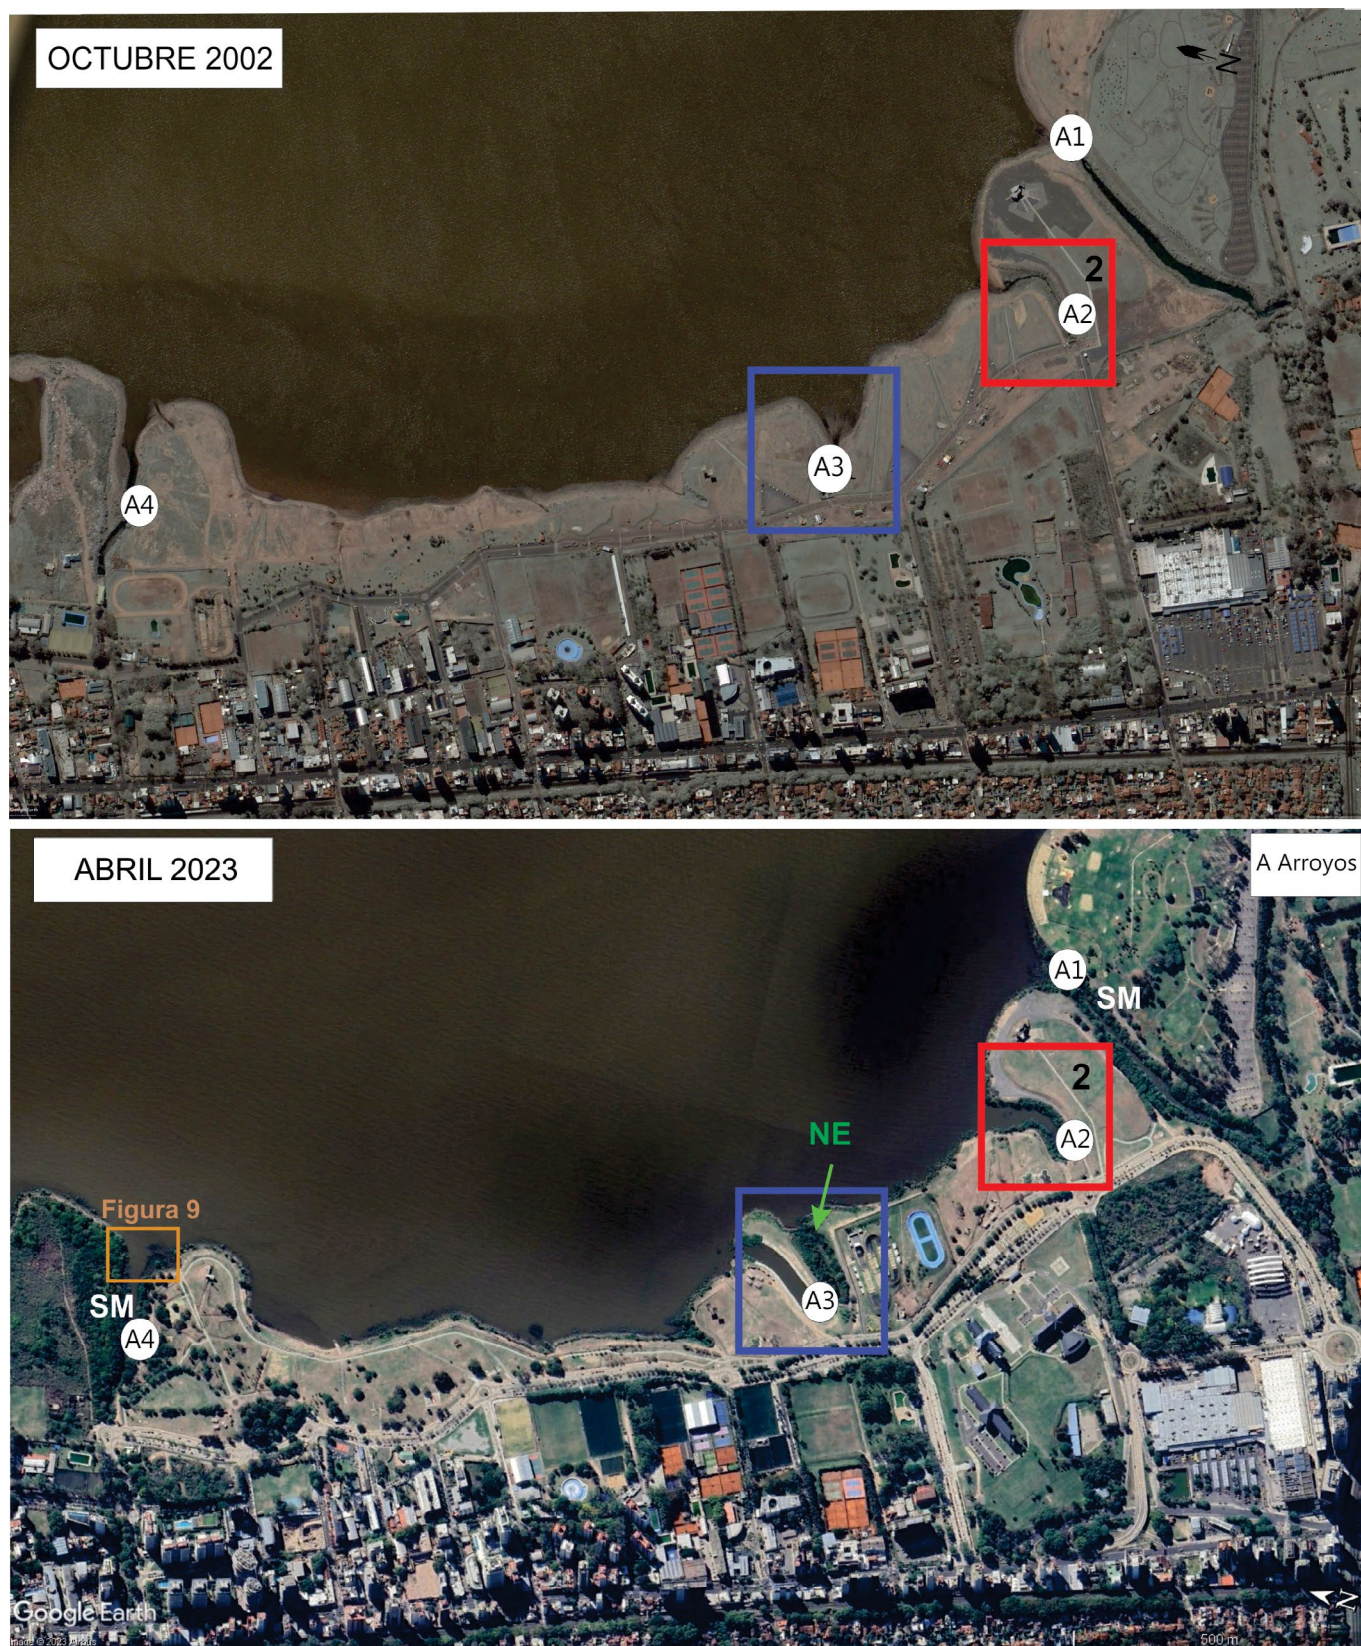
**Figura 5.** Comparación de la evolución de los arroyos en los últimos 20 años. Nueva canalización del curso A3 con revestimiento de hormigón y abandono del canal original generando un nuevo ecosistema (NE). Ensanchamiento del canal A2 (2). Formación de selva marginal canales (SM).

Los otros arroyos fueron modificados por la intervención humana. El Laprida (A2) permaneció en su estado natural hasta 2004, luego fue intervenido con relleno artificial en 2005, y en 2008 se construyó un nuevo canal artificial de 15 metros de ancho, con acorazamientos de gaviones de bloques (Figura 5). El canal de la calle Las Heras (A3), evolucionó de forma natural hasta 2018 desarrollando una selva marginal (Figura 5). Sin embargo, a finales de ese año, se construyó un nuevo canal por dragado, 50 metros al norte, lo que provocó el abandono del antiguo canal formando un nuevo ecosistema (Figura 5, NE).

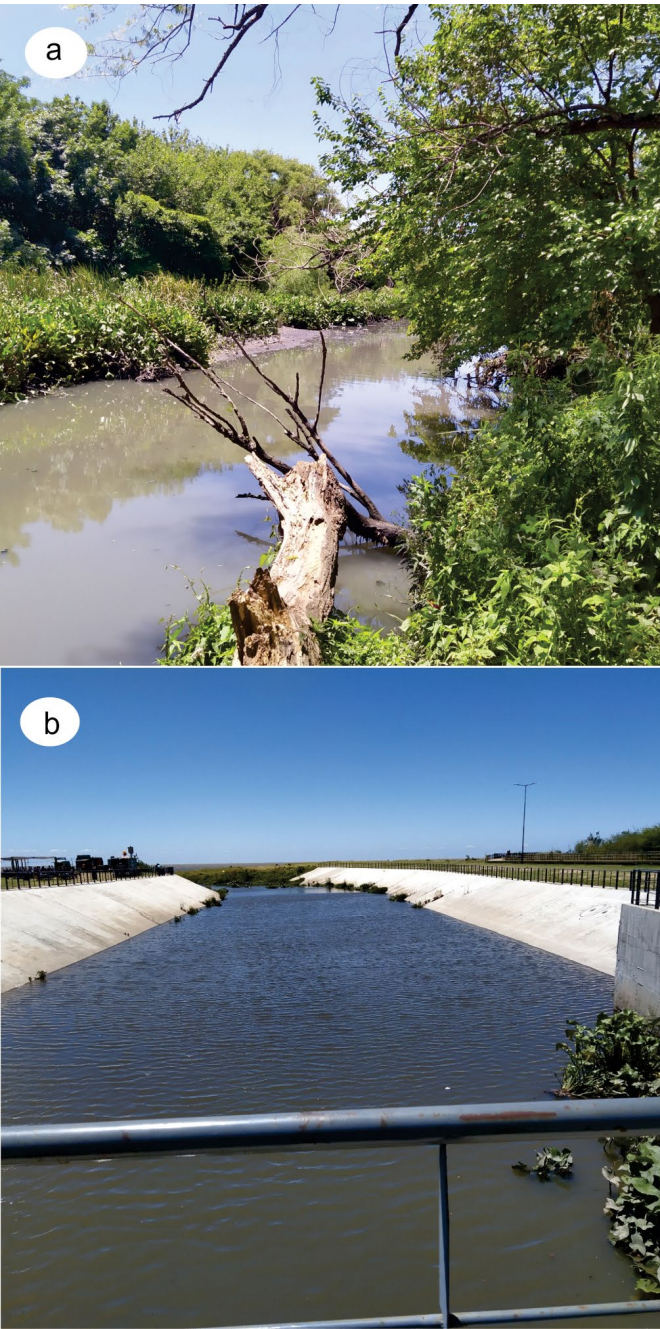
**Figura 6.** Comparación entre un curso artificial con una evolución natural (a) y otro intervenido con defensas (b). Obsérvese la generación del bosque en galería asociado a la evolución natural.

en la actualidad. En la figura 6a se observa un curso que, si bien se ha generado con avance costero artificial, evolucionó en forma natural destacándose el desarrollo de especies de plantas vasculares adaptadas al lecho del margen de los arroyos y en los albardones de la selva marginal con desarrollo de un bosque de gran porte que ocupa una franja de unos 25 m bordeando el arroyo. Por otro lado, la figura 6b, muestra un curso intervenido con márgenes acorazados con paredones inclinados de hormigón.
