# Evaluación de los efectos ambientales primarios y secundarios del sismo del 23 de noviembre de 1977 (Mw 7.4) en San Juan, Argentina, mediante la aplicación de la Escala Medio Ambiental de Intensidad Sísmica ESI-2007

Este estudio analiza los efectos ambientales generados por el terremoto del 23 de noviembre de 1977 (Mw 7.4) con epicentro en la provincia de San Juan, con el objetivo de estimar su intensidad mediante la Escala de Intensidad Ambiental ESI-2007. Se integró información proveniente de diarios, informes técnicos y publicaciones científicas para construir una base de datos detallada de los efectos primarios y secundarios asociados al evento. La metodología ESI-2007 permitió delimitar las zonas más afectadas y caracterizar la distribución y magnitud de los procesos observados. Se registraron numerosos efectos ambientales con intensidades que oscilaron entre VI y X, incluyendo la ruptura superficial de la falla Niquizanga, licuación de suelos, grietas, propagación lateral, subsidencias, deslizamientos, caída de rocas y anomalías hidrológicas. Los efectos primarios se concentraron en el borde suroriental de la sierra de Pie de Palo, mientras que los secundarios se extendier

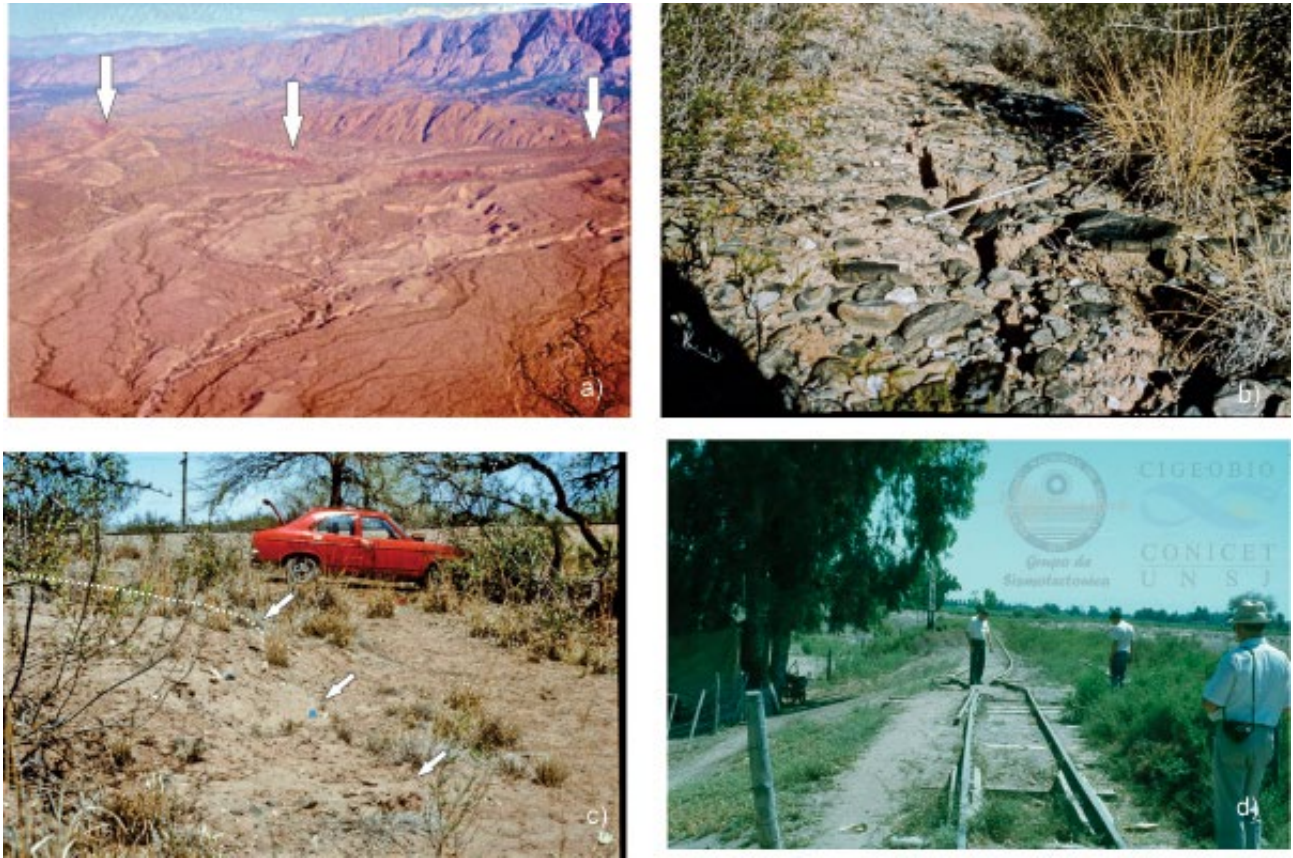
**Figura 3.** a) Vista aérea oblicua de la Falla Niquizanga, con escarpa al noroeste en el sector norte de su traza. No se apreció acá evidencia de ruptura durante el sismo. b) Ruptura superficial observada durante el sismo de 1977. c) Vista a sur de la escarpa de falla (línea blanca de trazos discontinuos). Las flechas señalan la ruptura superficial. Fuente: Bastías (1986a, b). d) Vista de las vías del tren desplazadas por la falla, tanto verticalmente como en forma horizontal. Fuente: Grupo Sismotectónica (CIGEOBIO).

Esta estructura, junto con las numerosas grietas formadas en el terreno, las cuales alcanzaron centenares de metros de longitud y la deformación del terreno registrada durante los meses subsiguientes, constituyen los principales efectos primarios registrados en el área. Los valores de longitud de ruptura y desplazamiento de esta falla (ruptura superficial de 10 km y desplazamiento vertical de 30 cm) permiten asignar una intensidad IX para el sector epicentral (Figs. 3 a-d).

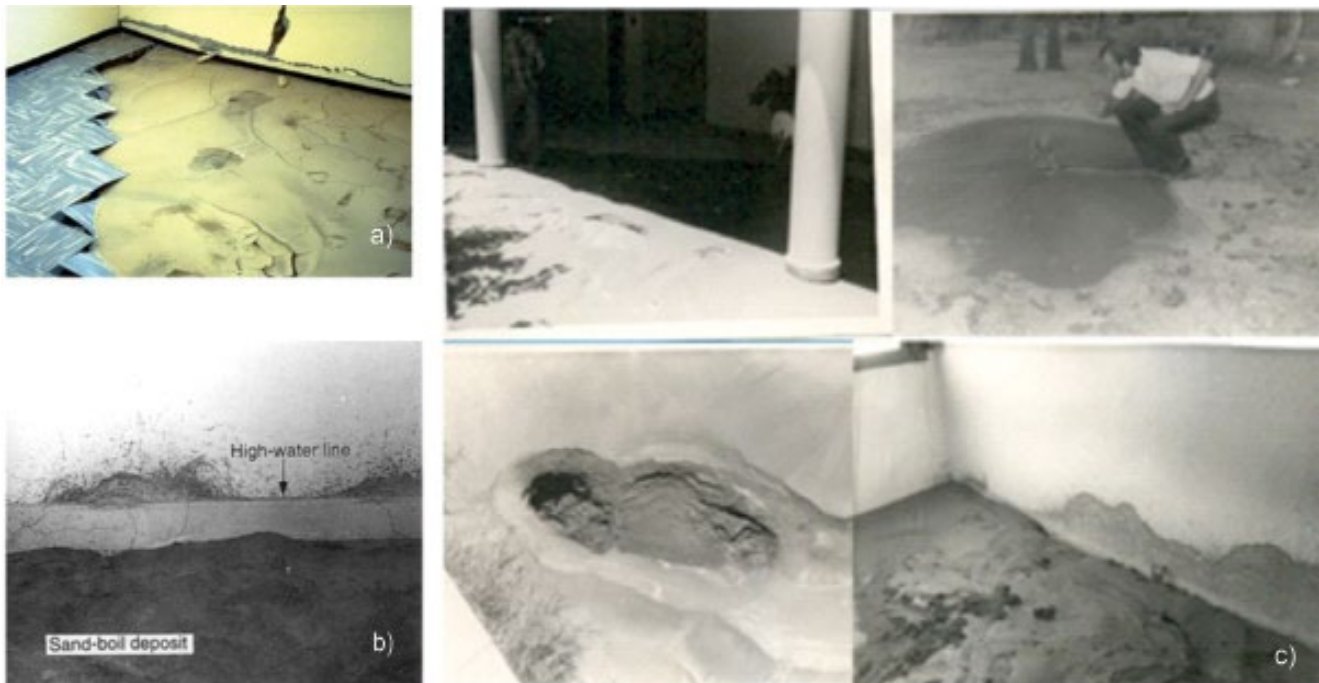
Los procesos de licuación fueron los efectos más extendidos y representativos de intensidades elevadas. En el departamento Caucete, se documentaron conos y volcanes de arena de hasta 0.8 m de diámetro y 0.5 m de altura, hundi-

mientos diferenciales del terreno y roturas de canales de riego y rutas pavimentadas. En algunas viviendas se formaron volcanes de arena en el interior, acumulándose hasta 12 m<sup>3</sup> de sedimentos y agua (INPRES, 1993; Youd y Keefer, 1994; Perucca y Moreiras, 2006; Perucca et al., 2006) (Figs. 4c, 5 a-d). Emergió abundante agua, generándose numerosos conos de arena y limo, de distintos tamaños y alineados gene-

**Figura 5.** a y b) Cráteres y volcanes de arena en el interior de algunas viviendas de un barrio en Caucete. Las manchas en la pared muestran la altura que alcanzó el agua. Fuente: Youd y Keefer (1994). c) Licuación de suelos en distintos edificios y viviendas del departamento Caucete. Fuente: INPRES (1993).

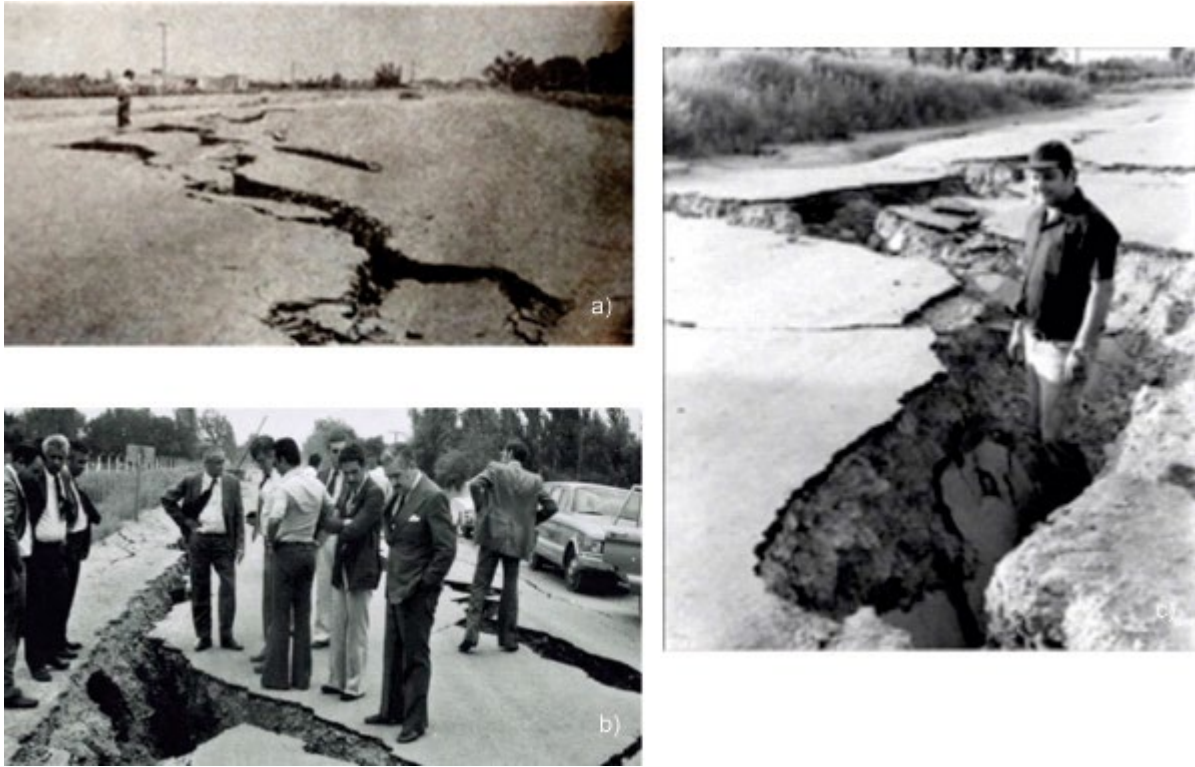
ralmente en fisuras de hasta 500 m de extensión. Además, los asentamientos diferenciales provocaron grietas y zanjas con profundidades de hasta 1.50 m y se produjeron desplo-

mes discontinuos en la carpeta asfáltica por tramos de 50 a 100 m (Fig. 6), (INPRES, 1977, 1993; Volponi et al., 1978). El proceso se manifestó en suelos de textura arenosa o arenas

**Figura 6.** a) Grietas longitudinales en el extremo sur de la pista de aterrizaje del Aeropuerto La Chacritas. b y c) Grietas transversales en calles de Caucete, con un ancho y profundidad considerable (aproximadamente 1-1.50 m). Fuente: Instituto Sismológico Zonda. [https://www.cadena3.com/noticia/sociedad/se-cumplen-40-anos-del-sismo-de-caucete-de-1977\\_196683](https://www.cadena3.com/noticia/sociedad/se-cumplen-40-anos-del-sismo-de-caucete-de-1977_196683).

La magnitud de los efectos secundarios se reflejó en los daños a las obras civiles y estructuras con la formación de grietas en caminos, puentes, canales de riego y pistas de aterrizaje (Figs. 6 y 7). En el aeropuerto Las Chacritas (Departamento 9 de Julio) se produjeron grietas longitudinales y transversales de hasta 50 cm de ancho, hundimientos del pavimento y daños en la torre de control y la plataforma de maniobras, lo que dejó fuera de servicio al aeropuerto. Unos 8

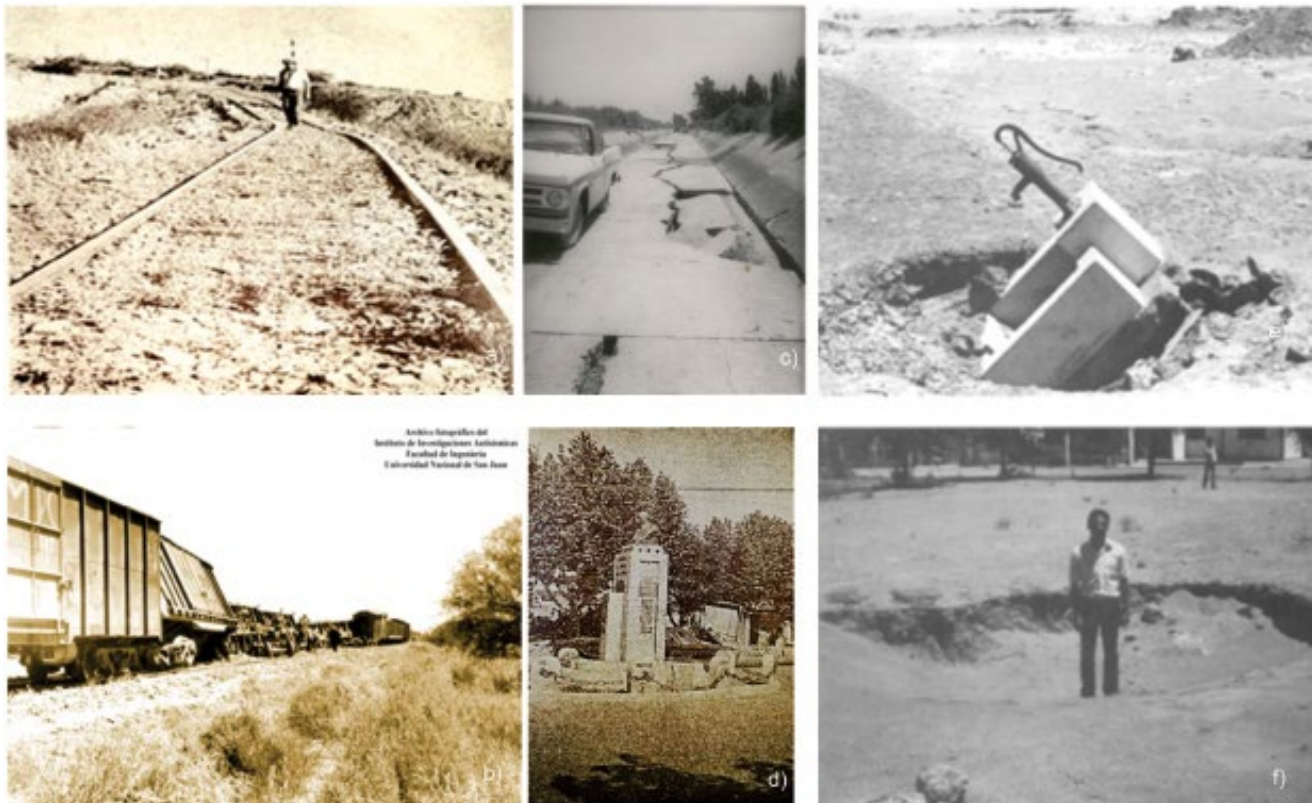
limosas sueltas, saturadas y limpias, aunque también fue observado en gravas y limos poco plásticos. Otros daños ocurridos durante el sismo de 1977 van desde pequeños hundimientos y desplazamientos laterales (*lateral spreading*) hasta deslizamientos de grandes masas de suelo, asentamientos con inclinaciones en fundaciones y estructuras de retención (Fig. 7), (INPRES, 1977; Volponi et al., 1978).

**Figura 7.** a y b) Vías del ferrocarril afectadas por el sismo y descarrilamiento de vagones producido por el evento (Fuentes: INPRES, 1977; Instituto de Investigaciones Antisísmicas). c-f) Daños en canales de regadío, pozos de agua, monumentos y áreas de cultivos por licuación de suelos, asentamientos diferenciales, entre otros (Fuentes: Instituto Geofísico Volponi, INPRES, 1977, 1993).

km antes de llegar al valle del Bermejo, se produjo el descarrilamiento de un tren de carga, como consecuencia del sismo (Volponi et al., 1978). También se produjeron daños en la cabecera este del puente sobre el río San Juan (Volponi et al., 1978).
