# ANÁLISIS DEL PELIGRO HISTÓRICO DE INUNDACIONES EN LA LOCALIDAD DE CHOS MALAL, PROVINCIA DE NEUQUÉN: CAUSAS Y LINEAMIENTOS TERRITORIALES

Aixa I. RODRÍGUEZ<sup>1,2</sup> y Graciela M. SUVIRE<sup>1</sup>

La ciudad de Chos Malal está ubicada al norte de la provincia de Neuquén (Argentina). Fundada en 1885, fue la primera capital de la provincia. Se encuentra rodeada por los ríos Neuquén y Curí Leuvú. Desde sus orígenes la ciudad ha sido afectada por inundaciones y en los últimos años se han contabilizado numerosas pérdidas materiales y humanas. Las inundaciones se producen en diferentes estaciones, provocando efectos no deseados que afectan la calidad de vida de los habitantes. El análisis geomorfológico proveniente de la interpretación de imágenes satelitales, fotografías aéreas y de trabajos de campo, el análisis hidrometeorológico y la compilación de registros históricos de las inundaciones y zonas afectadas, permitieron obtener como resultado principal una carta de peligrosidad por inundación. Se concluyen como causas de las inundaciones a las características hidrometeorológicas de las cuencas y a las características de unidades geomorfológicas. Se proveen algunos lineamientos

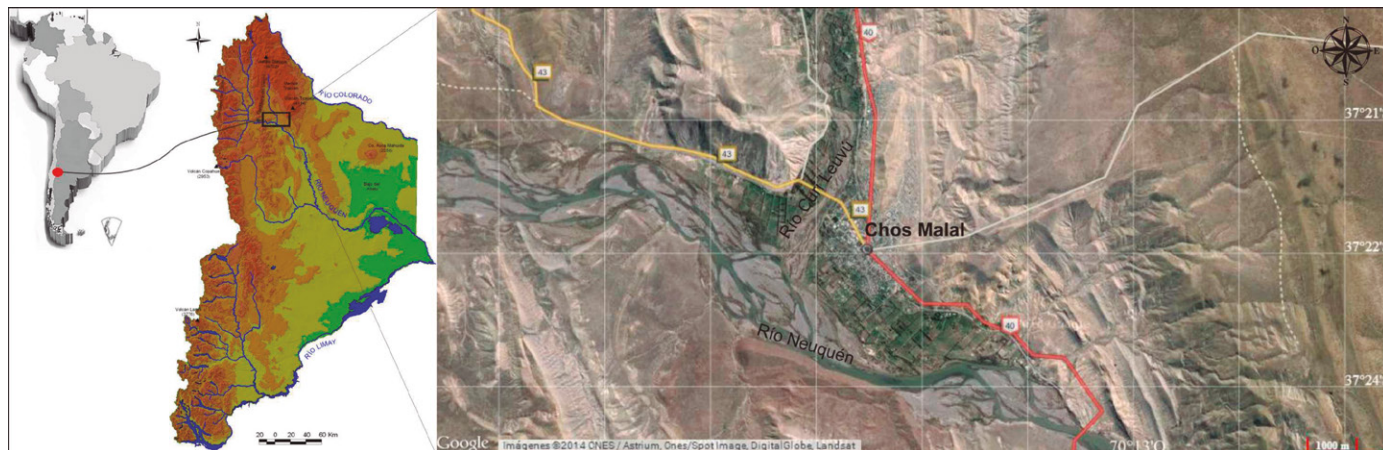
**Figura 1:** Mapa de ubicación del área de estudio: Imagen de la ciudad y localización de los ríos Neuquén y Curi Leuvú.

La ciudad de Chos Malal está ubicada en el departamento del mismo nombre, al norte de la provincia de Neuquén (Argentina), a los 37° 23' S y 70° 16' O, a 807 m.s.n.m. (Fig. 1) se localiza dentro de la región denominada Engolfamiento Neuquino (Braccini 1970) comprendiendo la región Extra-andina del Neuquén, en el ámbito de la faja plegada y corrida de Chos Malal, al norte del río Neuquén.

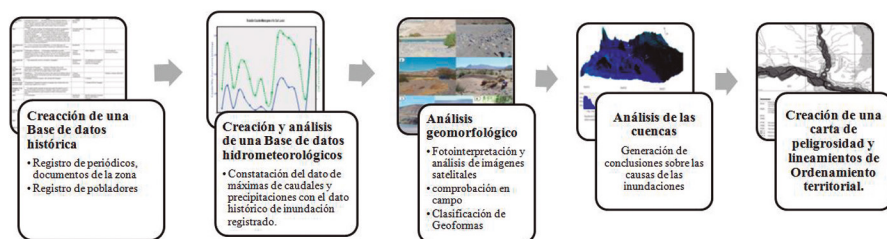
Figura 3: Metodología de trabajo.

Los resultados obtenidos se lograron luego de aplicar la metodología expresada en la figura 3.

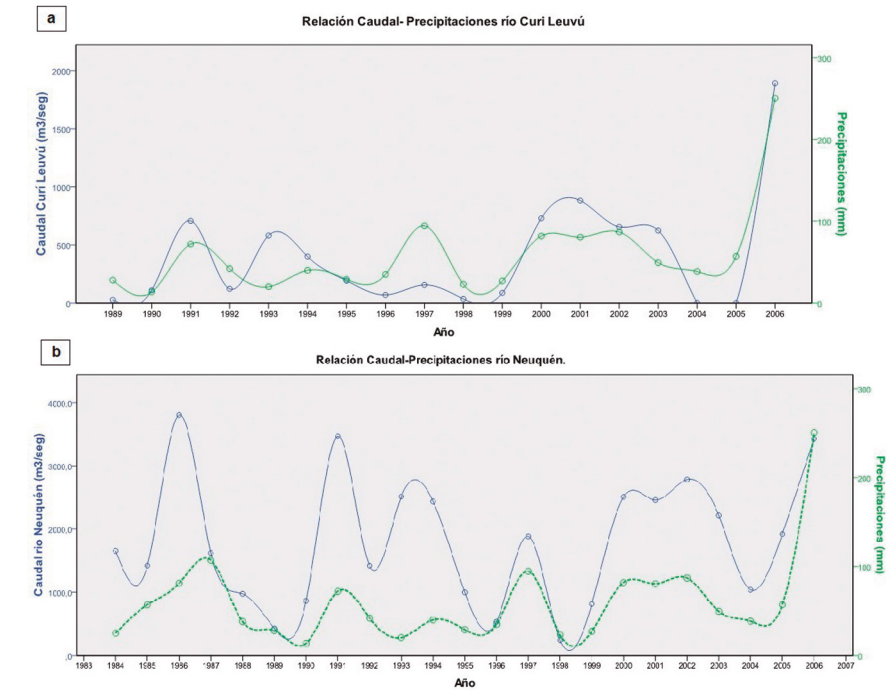
**Figura 7:** a) Relación entre caudal del río Curi Leuvú (azul) versus precipitaciones (verde), para años con información. Se trata de los valores máximos de precipitación y caudal de cada año. A la vez se estableció correspondencia con el máximo de precipitación del mes y del caudal. b) Relación entre caudal (línea continua) versus precipitaciones (línea de puntos) para el río Neuquén, para años con información. Se trata de los valores máximos de precipitación y caudal de cada año. Si bien la relación entre variables es directa, a igual precipitación, el caudal varía de manera diferente, tal es caso 1986 y 1997.

mm/año. Debido a ello en un corto período, los caudales de los ríos alcanzaron máximas, tales como 707,03 m<sup>3</sup>/seg para el río Curí Leuvú (+ 3 m de altura en la estación Los Maitenes) y 3.469 m<sup>3</sup>/seg para el Neuquén (Figs. 6 y 7)

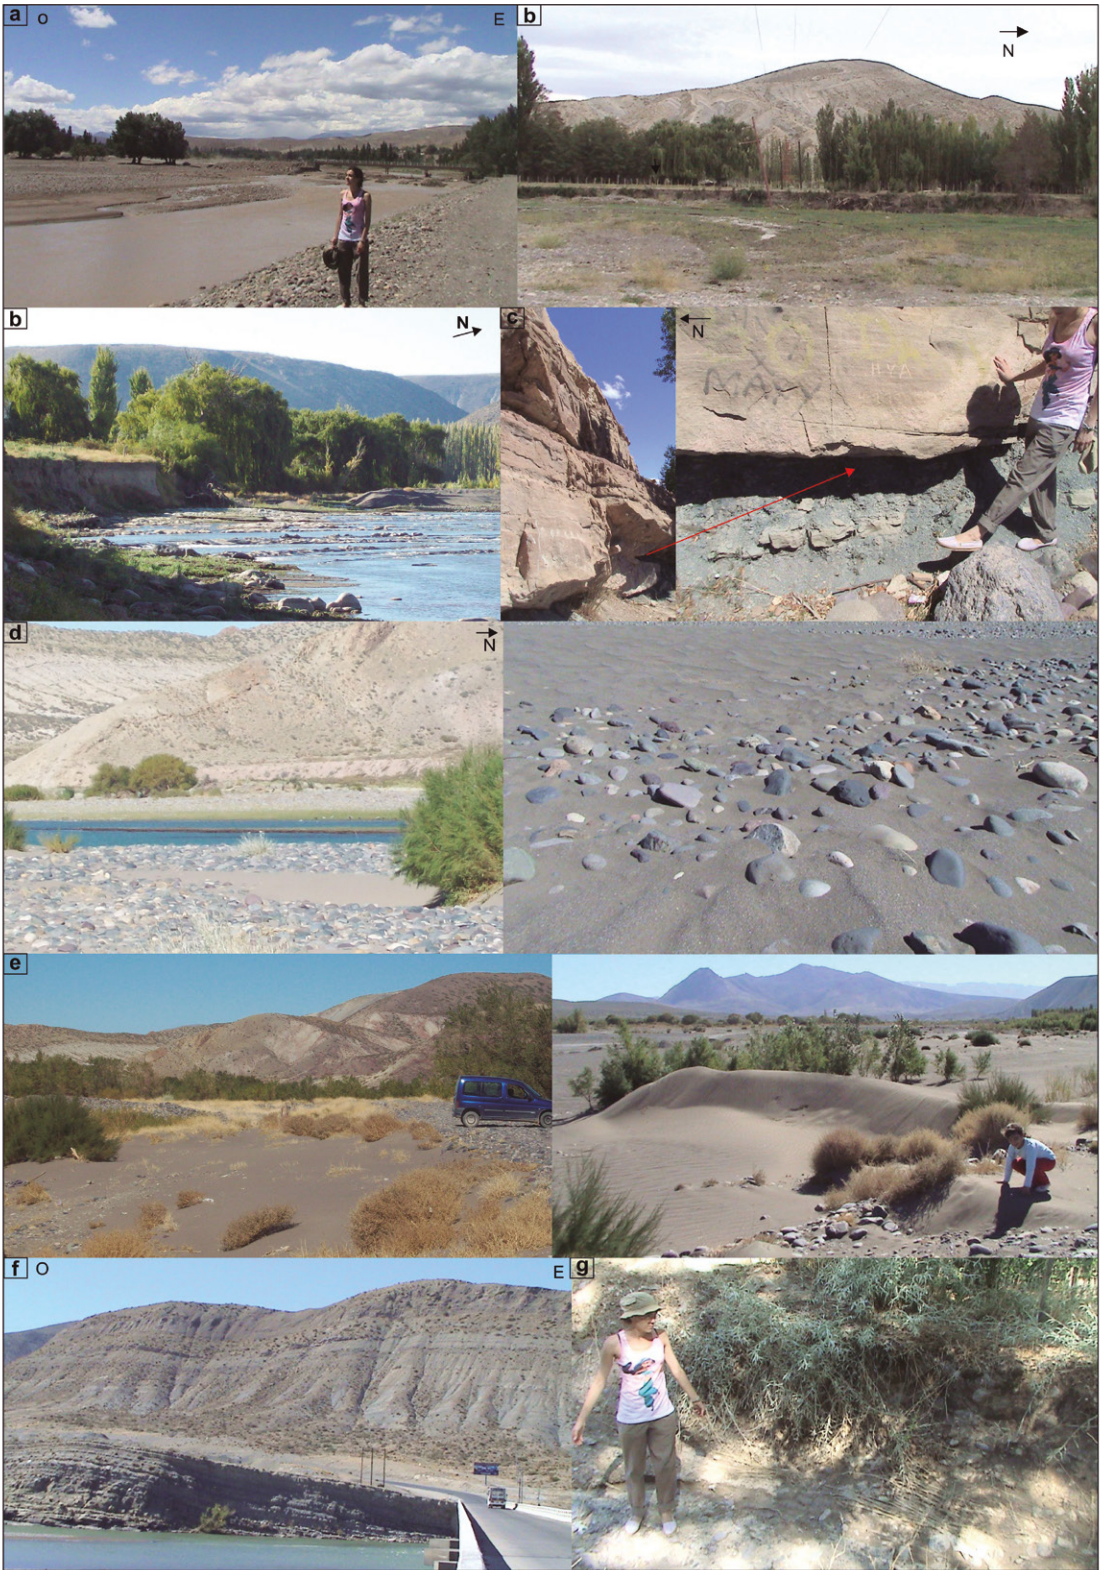
**Figura 8:** Unidades del río Curí Leuvú: a) Planicie de inundación, nivel de inferior F112 (i); b) Planicie de inundación, Nivel Superior F112(s); c) F12 Terraza antigua de erosión en roca. Unidades del río Neuquén: d) Planicie de inundación, nivel inferior F212 (i); e) Planicie de inundación, nivel superior F212 (s); f) Terraza rocosa F23; g) Antiguo nivel de acumulación F22.

y otro inferior (Fig. 8), diferentes en alturas, edad, posición. Los niveles de bancos más recientes y de mayor funcionalidad dinámica son los inferiores mientras que los niveles superiores son un poco más estables, subrecientes, y con mayor colonización vegetal. Sobre el nivel superior de los bancos del río Curi Leuvú (Fig. 8) margen derecha, se ubican chacras agrícolas, postes de tendido eléctrico, alambrados y viviendas entre otros. Chos Malal se conecta con el noroeste de la provincia a través de la ruta provincial N° 43, ubicada en el nivel superior de bancos. Para acceder a la ciudad se cruzan dos puentes ubicados sobre el río Curi Leuvú, que en ese tramo se divide en dos brazos durante la mayor parte del año. Los estribos de estos puentes se asientan en el nivel inferior de los bancos insertos en la planicie de inundación. Estos niveles se encuentran sometidos a fenómenos erosivos importantes en el sector norte. Se observan orillas excavadas debido a la acción hidráulica del agua que afecta chacras sobre la margen izquierda, estos materiales se suman a las grandes cantidades de sedimentos y bloques acarreados por el río, en épocas de crecientes, o según Bertani *et al.* (2007) por la erosión hídrica en sectores expuestos a la degradación de la tierra por sobrepastoreo ganadero. Además se agregan materiales provenientes de numerosos deslizamientos, flujos y desprendimientos.

llegar a la ciudad se encuentra la terraza F1.2 compuesta por pelitas de la Formación Agrío, pero al llegar a la ciudad en el sector del torreón, la terraza está constituida por areniscas amarillentas entrecruzadas. (Fig. 8) Sobre esta se ubican la antigua usina eléctrica, el museo municipal y el fuerte histórico IV División. Para el río Neuquén F2.2 (Fig. 8) es una terraza de acumulación abandonada, es discontinua y se observa desde la Avenida Primeros Constituyentes y más allá de la calle La Plata, extendiéndose por la zona de chacras y quintas en dirección este hacia el puente del río Neuquén. F2.3 constituye una terraza antigua originada por procesos tectónicos durante el III movimiento en el Cuaternario que elaboró los cauces y erosión actual (Zollner y Amos 1973). Es discontinua y se extiende desde el casco urbano hasta el puente el río Neuquén donde está formada por alternancia de arcilitas grises y areniscas en delgados bancos, de la Formación Agrío. Se ubican sobre ella la policía caminera y matadero municipal (Fig. 8).
