FLUJO DE BARRO DEL ARROYO DEL COMEDERO, JUJUY: CARACTERIZACIÓN, CAUSAS Y EFECTOS

The mudflow of the Comedero stream, Jujuy: Characterization, causes and effects.

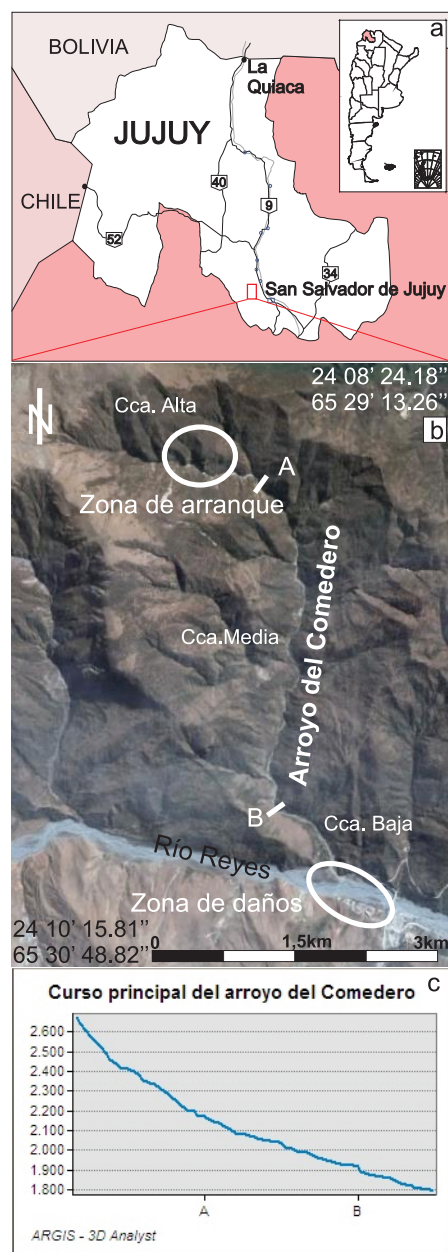
Figura 1. a) y b) Ubicación geográfica del arroyo del Comedero, donde se señala la zona de arranque del movimiento, el área donde se generaron los mayores daños, los alcances de la cuenca alta (de las nacientes al punto A), cuenca media (de A hasta B), y cuenca baja (de B a la desembocadura). c) Gráfico de la pendiente del cauce principal.

El flujo que se estudia en este trabajo ocurrió en una pequeña subcuenca tributaria de la cuenca del río Reyes, en la provincia de Jujuy (Fig. 1), que debido a su mag-

La cuenca del arroyo del Comedero es una subcuenca que aporta sus aguas a la margen izquierda del río Reyes. Su régimen es permanente y se alimenta fundamentalmente de las precipitaciones estivales. Su dirección de drenaje es principalmente N-S, no obstante, para su mejor descripción podemos separarlo en tres sectores: cuenca alta, desde sus nacientes hasta su unión con un arroyo que viene del norte, presenta dirección E-O, fuerte pendiente, encajonado y con saltos; cuenca media, con dirección N-S, pendiente pronunciada pero sin saltos y en algunos sectores playas estrechas y; cuenca baja, con dirección aproximada NO-SE, pendiente moderada, con anchas playas (Fig. 1).

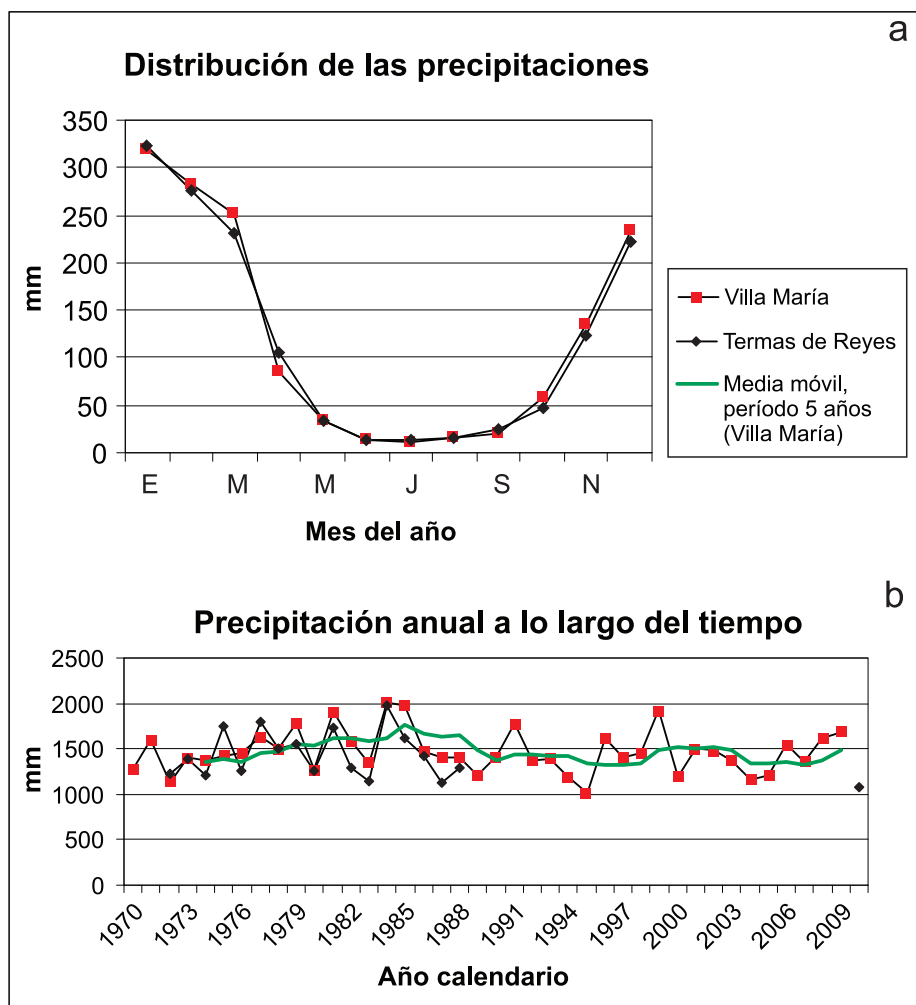
Figura 2: a) Distribución anual de las precipitaciones en la zona de estudio, tomadas de las estaciones Villa María (datos de DRH, inédito) y Termas de Reyes (datos de DRH y EJESA, inédito); b) Datos históricos de precipitaciones en la zona de estudio. La línea gruesa corresponde al promedio móvil para la estación Villa María.

Con estos datos se han confeccionado gráficos para caracterizar la distribución anual de las precipitaciones, y para observar la evolución de las mismas a través del tiempo (Figs. 2a y 2b). De acuerdo a lo observado, el régimen de lluvias de la zona se describe

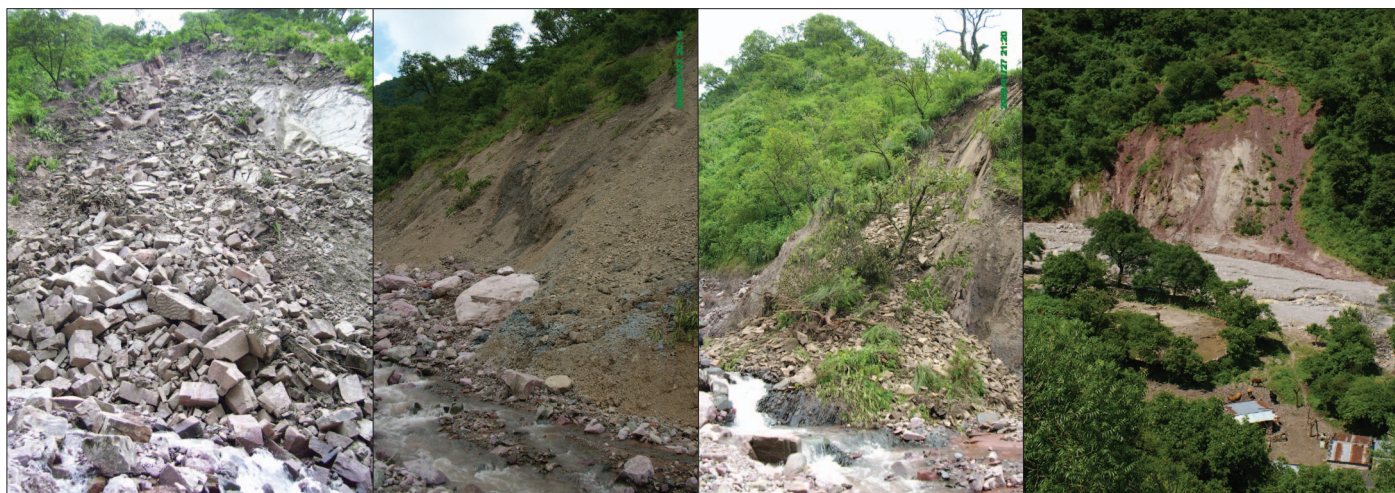
Figura 5: Vistas de deslizamientos a lo largo de la quebrada del arroyo. Estos movimientos aumentaron el caudal sólido del flujo, aportando grandes bloques de cuarcita, bloques medianos de areniscas, material poco consolidado de las unidades superficiales, y materia orgánica de diferente porte.

En su trayectoria el flujo erosionó el pie de las laderas generando varios deslizamientos que aportaron mayor cantidad de material de diferente granulometría al flujo (Fig. 5).

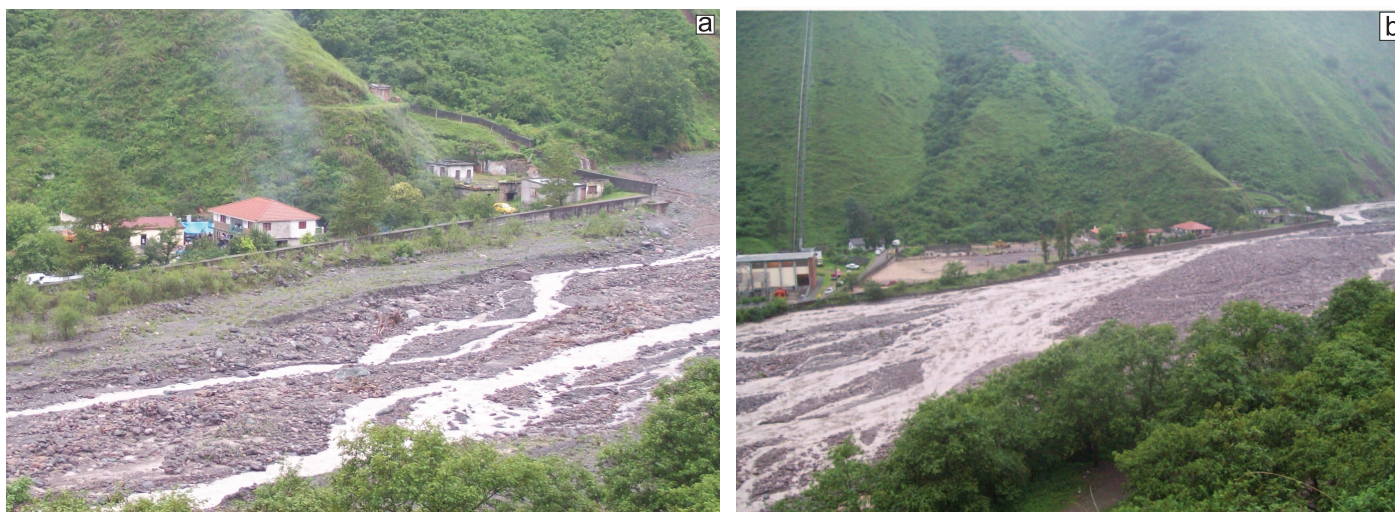
Figura 6: a) Se observa la terraza fluvial del río Reyes adosada a lo largo de toda la defensa, dos días antes del evento. b) Vista panorámica de la terraza luego del evento. A la izquierda de la fotografía se observa la terraza fluvial vegetada, mientras que a la derecha está erosionada. Se distingue además el cambio del curso del río recostado hacia el sur, contra la defensa. (Fotos del Ing. Pablo Agüero)

Al momento de la llegada del flujo a la desembocadura en el cauce del río Reyes, éste corría aproximadamente por el centro de su planicie de inundación y, presentaba una terraza fluvial adosada a la defensa de hormigón de la margen derecha. Esta geoforma natural se encontraba vegetada, tenía cerca de 1 m de altura, y se hallaba a 1 m por debajo del borde

superior de la defensa (Figs. 6a, 6b y 7b). El flujo provino de la quebrada del arroyo del Comedero en dirección aproximada N-S, y al llegar al río Reyes cambió de dirección hacia el Este siguiendo la pendiente. El material transportado por el flujo ocupó el centro de la planicie de inundación del río Reyes, obligando al cauce del mismo a volcarse hacia el margen sur (Fig. 7a). La fuerza centrífuga del movimiento generó un desplazamiento de la masa hacia “afuera”, produciendo un aumento del volumen hacia el sur expresado en un aumento de espesor del depósito. Este hecho facilitó que el material sobrepasara en forma de “ola” a la terraza y a la defensa, invadiendo el predio El Hacha. Esta ola, según testimonios, se elevó más de 2 metros de altura por sobre la defensa. El material, constituido por una mezcla de barro y bloques medianos, transportaba por sobre su superficie bloques de mayor tamaño. Estos últimos también sobrepasaron hacia el área afectada, al igual que trozos de ramas de árboles de gran tamaño que también fueron acarreados hasta este lugar.

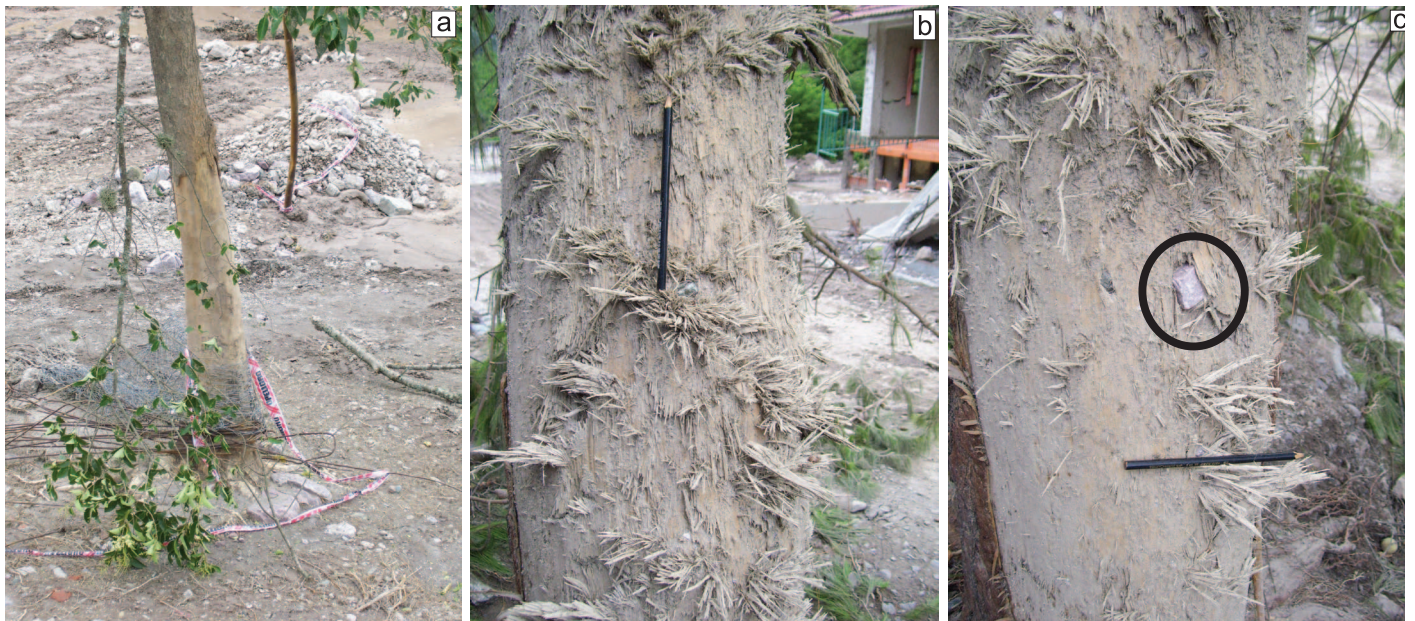
Figura 8: Imágenes de los efectos sobre los troncos de los árboles por el choque del flujo. a) Árbol que se encuentra alejado de la defensa al cual el paso del flujo, además de quitarle la corteza de su base, dejó “abrazado” un alambre tejido que rodeaba la casa que se encuentra más al oeste del predio. b) Muestra un árbol que está ubicado al lado de la defensa. A este no solo lo descortezó, sino que le generó astillas y le dejó incrustados clastos (c).

que se atribuyen en este trabajo al choque de los bloques transportados por el flujo. Traspasada la defensa, la “ola” colisionó en principio con algunos árboles (Fig. 8), y luego una vez alcanzado el sector de construcciones, el flujo se dividió en dos al chocar con el vértice de una de las casas (Fig. 7d).

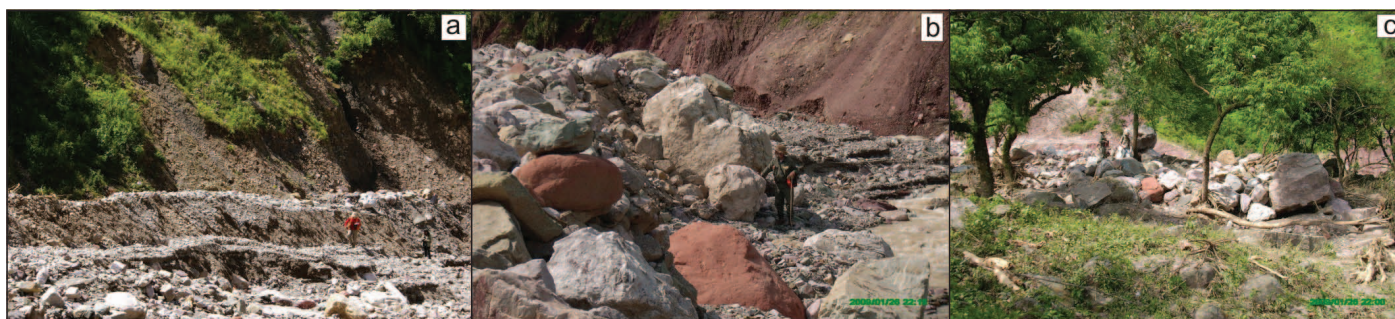
Figura 9: Vistas de diferentes tipos de depósitos del flujo, según su posición y tamaño. a) Depósitos en las curvas del tramo medio del arroyo donde se observan bloques medianos por encima de los levees producto de la súper elevación. b) Depósito caótico con mega bloques en el tramo inferior del arroyo donde debido al ensanchamiento de la playa y la disminución de la pendiente, la energía de transporte es muy baja. c) Bloques atrapados entre los arbustos en el tramo inferior del arroyo.
