# RETROCESO DE LA LÍNEA DE COSTA EN LAS GRUTAS, PROVINCIA DE RÍO NEGRO

*Retreat of the line of coast in Las Grutas, Río Negro province.*

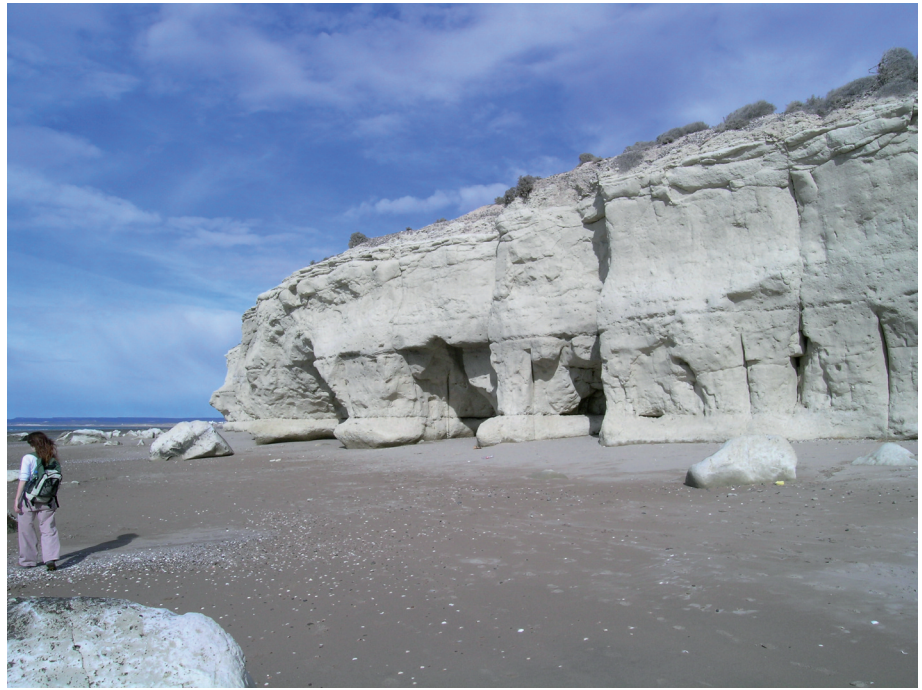
Figura 2: Cuevas marinas controladas por diaclasas y estratificación.

La costa se caracteriza por la presencia de acantilados marinos activos cuyas alturas alcanzan unos 10 m respecto al pie del acantilado. En los mismos es común la presencia de cuevas marinas cuya existencia se debe a condiciones estructurales, tales como el cruce de diaclasas y planos de estratificación que configuran condiciones de debilidad ante el ataque directo de las olas (Fig. 2). Los acantilados marinos son geoformas de génesis compuesta, acción marina más remoción en masa que encuentra condiciones favorables a partir de las mencionadas condiciones estructurales. Debe sumarse a estas condiciones naturales la acción antrópica a través del aumento de carga en el tope de los acantilados por construcciones y por aporte de agua. En el frente acantilado, esta unidad presenta signos de escurrimiento subterráneo que se concentra sobre las capas más impermeables del paquete sedimentario. Esta situación es especialmente notable en la zona urbana, donde la presencia de algas, en relación con este escurrimiento, denota la presencia de materia orgánica, posiblemente por el aporte de aguas servidas. En relación con estas condiciones estructurales favorables es común la caída de rocas. El disparador principal de estos eventos es el impacto de las olas sobre el frente acantilado, pero por tratarse de un área urbana el paso de vehículos también puede ser importante.

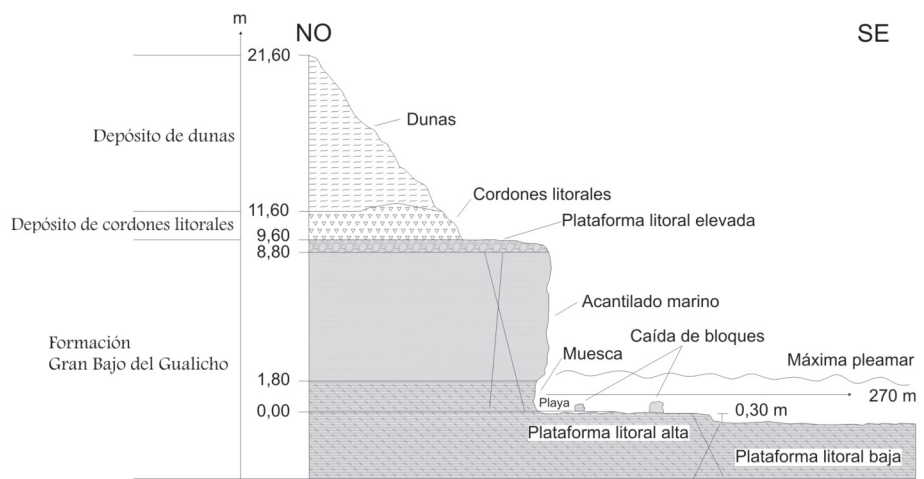
Figura 3: Perfil geológico/geomorfológico del acantilado en S40 48,078 O65 03,971.

Al pie de los acantilados se halla una extensa plataforma litoral que por tramos es cubierta por una playa de arena. En la figura 3 se presenta un perfil del acantilado con las unidades geológicas y geomorfológicas.

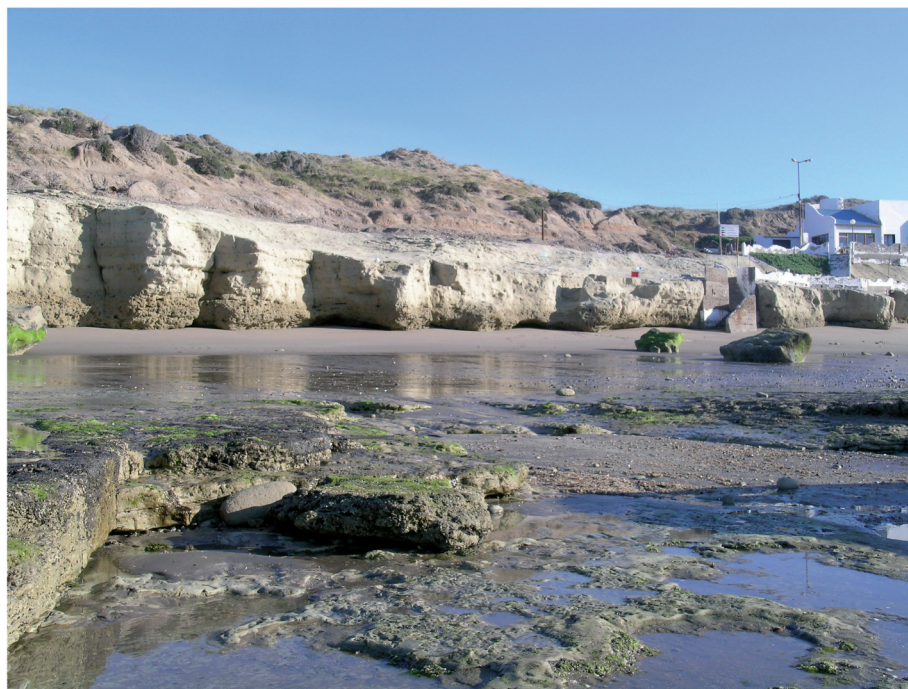
**Figura 4:** Acantilado en Las Grutas, dos niveles de plataforma litoral y caída de rocas. Cordones litorales y dunas sobrepuestas.

cado a unos 30 cm más abajo completa un ancho total de unos 270 metros (Fig. 4). Como rasgos distintivos, presenta canales de erosión perpendiculares a la línea de costa y resaltos debidos al control estructural que ejercen algunos bancos más duros. Sobre la misma se hallan bloques, producto de la caída en relación con los procesos erosivos y algunos pilares marinos. El acantilado culmina en su parte superior con una superficie fracturada y meteoriza-

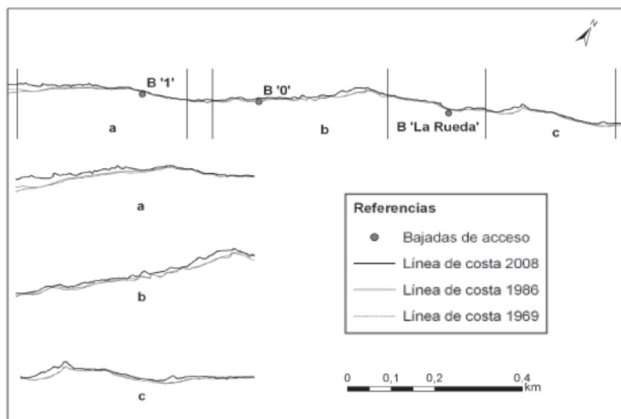
Figura 6: Retroceso de la línea de costa entre 1969 - 1986 - 2008.

Comparando la posición de la línea de costa de Las Grutas entre los años 1969 y 2008 se verificó que la misma tuvo un retroceso estimado entre 1,00 m y más de 3,00 m en 39 años. Entre 1969 y 1986 la costa retrocedió en ciertos sectores hasta 1,5 m, superando los 3 m en 2008. Estos valores indican velocidades de retroceso de la línea de costa de 2,5 cm/año hasta 7,7 cm/año para ese período. En las figuras 5 y 6 se muestra la reconstrucción de la línea de costa para los años 1969 y 1986 en relación con el escenario del año 2008. En la zona céntrica de Las Grutas, el sector comprendido entre la Bajada 1 y la Bajada 0, es el que más se vio afectado

1. La línea de costa de Las Grutas sufrió un retroceso estimado entre 1 m y más de 3 m en 39 años. Entre 1969 y 1986 la costa retrocedió 1,5 m, alcanzando los 3 m

en 2008. Equivale a una velocidad de retroceso que pasó de los 2,5 cm/año a los 7,7 cm/año, indicando un incremento en la tasa de erosión.

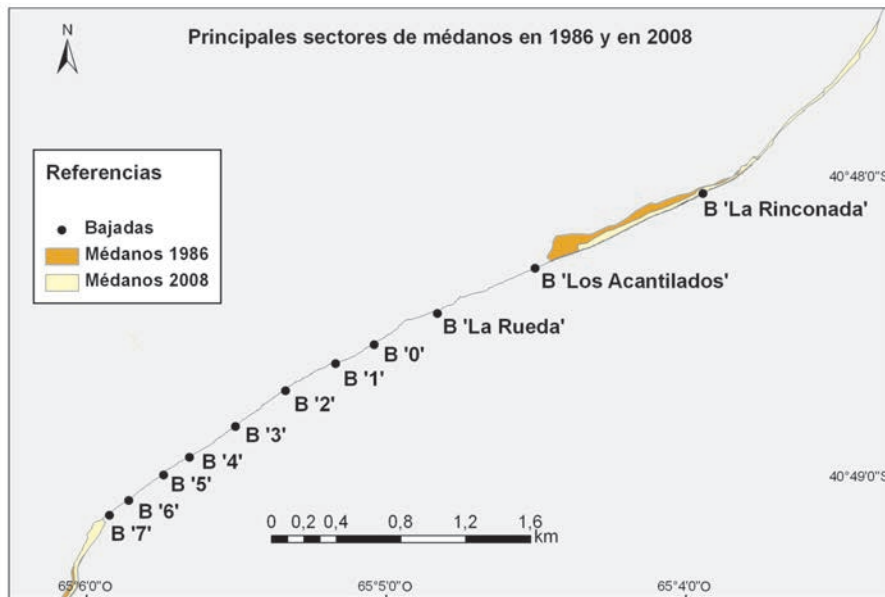
Figura 8: Variación del área de dunas entre 1986 y 2008.

En cuanto a las geoformas eólicas, la superficie del sector de médanos ubicado al norte del balneario se redujo ampliamente entre 1986 y 2008 (Fig. 8), debido a la extracción de arena para diversos fines. En cambio, al sur del balneario hay una ma-

5. La superficie del sector de médanos ubicado al norte del balneario, sobre el acantilado, se redujo ampliamente entre 1986 y 2008, debido a la extracción de arena para construcción. Al sur del balneario hay una mayor conservación de los médanos.

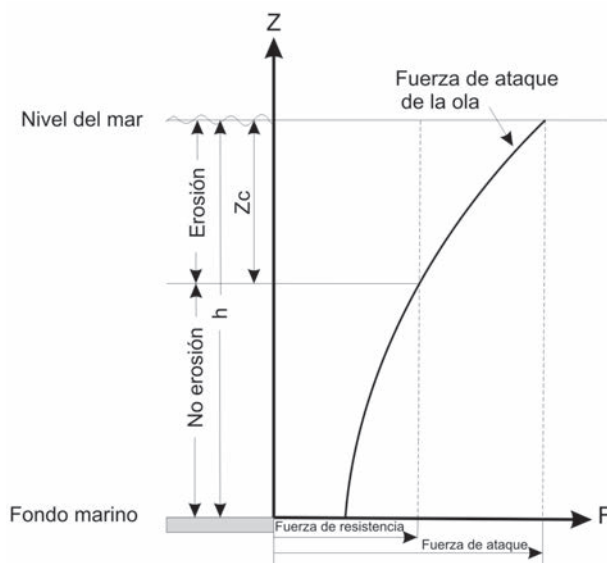
Figura 9: Distribución vertical de la Fuerza de Ataque en relación con la Fuerza de Resistencia en una plataforma litoral, modificado de Sunamura (1991).

En la figura 9 se observa la distribución vertical de las dos fuerzas, donde no hay erosión en la zona donde la fuerza de resistencia es mayor que la fuerza de ataque. En la profundidad indicada como  $Z_c$  se igualan las fuerzas de ataque y de resistencia. La interpretación de esta figura nos permite explicar el porqué de las diferentes alturas de las plataformas litorales. Esta depende de múltiples factores, pero es evidente que a igual régimen de olas las rocas más resistentes presentarán plataformas litorales más altas, si se hallan en proceso evolutivo.
