EROSIÓN Y MANEJO COSTERO EN LAS TONINAS, PARTIDO DE LA COSTA, PROVINCIA DE BUENOS AIRES

Silvia C. MARCOMINI y Ruben A. LÓPEZ

Departamento de Geología, Facultad de Ciencias Exactas y Naturales de la Universidad de Buenos Aires. E-mail: scm@gl.fcen.uba.ar

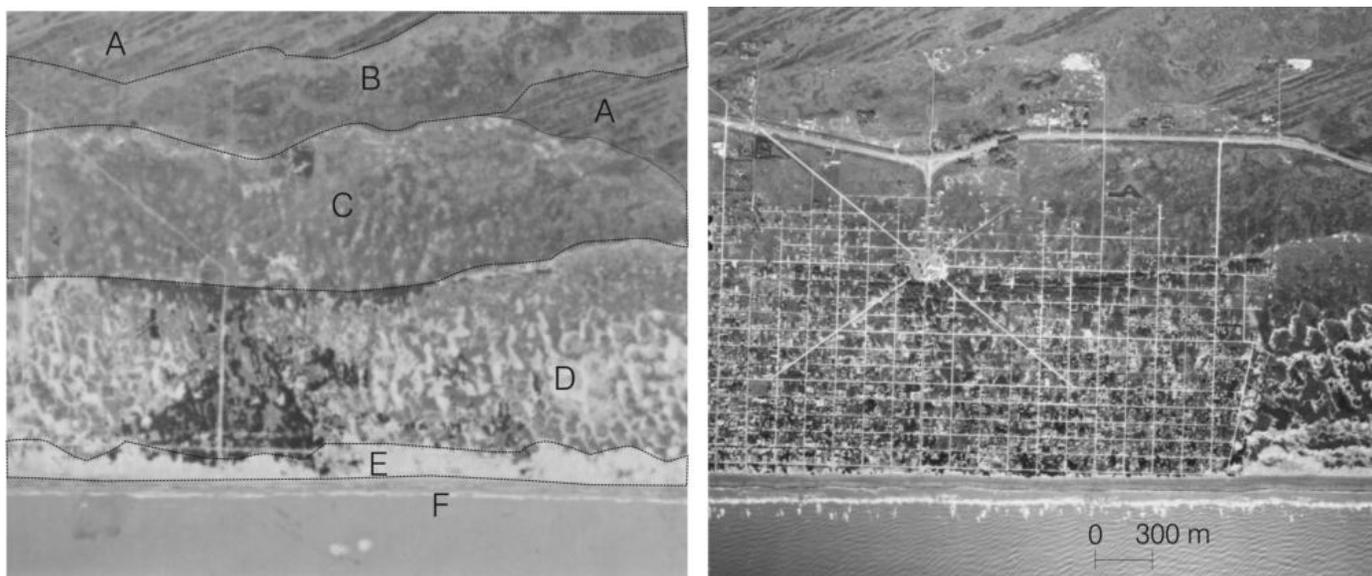
Figura 2: Distribución espacial de las unidades geomorfológicas diferenciadas. Se muestran a la izquierda la fotografía aérea del año 1964 y a la derecha la de 1991. En la imagen de la izquierda se muestran las unidades morfológicas definidas A. Cordones litorales. B. Campos de dunas aislados sobre cordones, C. bajos con mantos de arena y dunas aislada, D. Dunas semiactivas E. Duna costera y F. Playa. La imagen de la derecha muestra el importante desarrollo urbano y la estabilización y modificación del campo de dunas en esos 27 años.

Las dunas aisladas sobre cordones se reconocen en el sector occidental (B, Fig. 2), sobre el nivel de terraza de acreción. Estas dunas se disponen en franjas paralelas a la disposición de los cordones. Se observaron dunas parabólicas complejas con superposición de dunas en voladura (*blow out*) y mantos de arena.

La unidad definida como mantos de arena y dunas en depresiones (C, Fig. 2) constituye un sector deprimido e inundable y ocupan la zona transicional entre la terraza de acreción marina y la cadena de dunas costeras. Son bajos que han sido invadidos por dunas y dadas las mayores condiciones de humedad se han vegetado más rápidamente. Los sectores más deprimidos presentan abundante vegeta-

El campo semiactivo (D, Fig. 2) se diferencia del anterior porque las morfologías presentan actividad eólica (es decir crecen, disminuyen o modifican sus morfologías en años), pero tienen muy poca movilidad. Este campo posee una extensión de aproximadamente 1 km. En la fotografías de 1964 (D, Fig. 2) se observa que el mismo está en un estadio de degradación. Se distinguen crestas de dunas degradadas con una lineación principal oeste-sudeste y este-noreste. En las fotografías de 1991, luego de 27 años, las morfologías se han transformado en dunas parabólicas complejas cuyos espacios interdunales están totalmente vegetados y edafizados. Se diferencian en el sector oriental dunas subparalelas a la línea de costa actual definidas por López (2009), como crestas eólicas de borde. La superficie de estas dunas está parcialmente vegetada y presenta una edafización muy incipiente. Estas dunas tienen 20 m de ancho y entre 2 y 3 m de altura y están integradas por arena fina. En la superficie de las mismas es frecuente encontrar dunas en voladura

La duna costera (E, Fig. 2), presenta anchos variables de la playa hacia el continente que oscilan entre 40 y 200 m y ha sido fuertemente alterada de sus condiciones naturales por la presión urbanística. El ancho de la duna disminuye notoriamente en los sectores urbanizados de Las Toninas y prácticamente desaparece al norte de esta localidad, entre las calles 4 y 10.

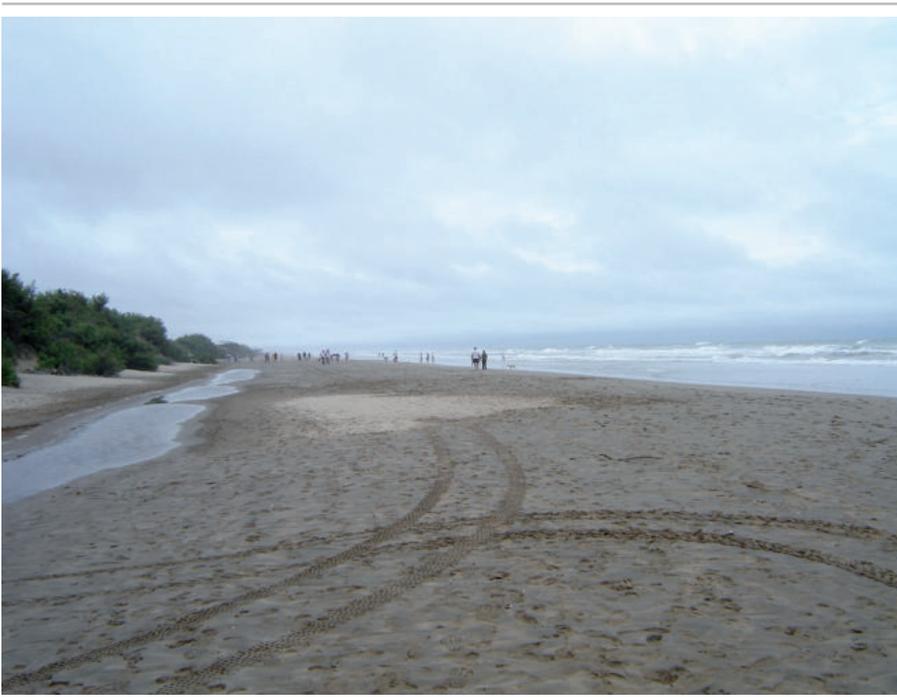
Figura 3: Perfil tipo de playa en la localidad de Las Toninas. Se puede diferenciar la baja pendiente de la playa, la presencia de barras de lavado y la línea de pleamares extraordinarias que alcanza el pie de duna.

se halla vegetada en gran medida con especies arbóreas, (*Tamarix gallica*) (Fig. 3), las que cambian notoriamente la dinámica de la duna costera por interrumpir el intercambio natural de arena entre la duna y la playa.

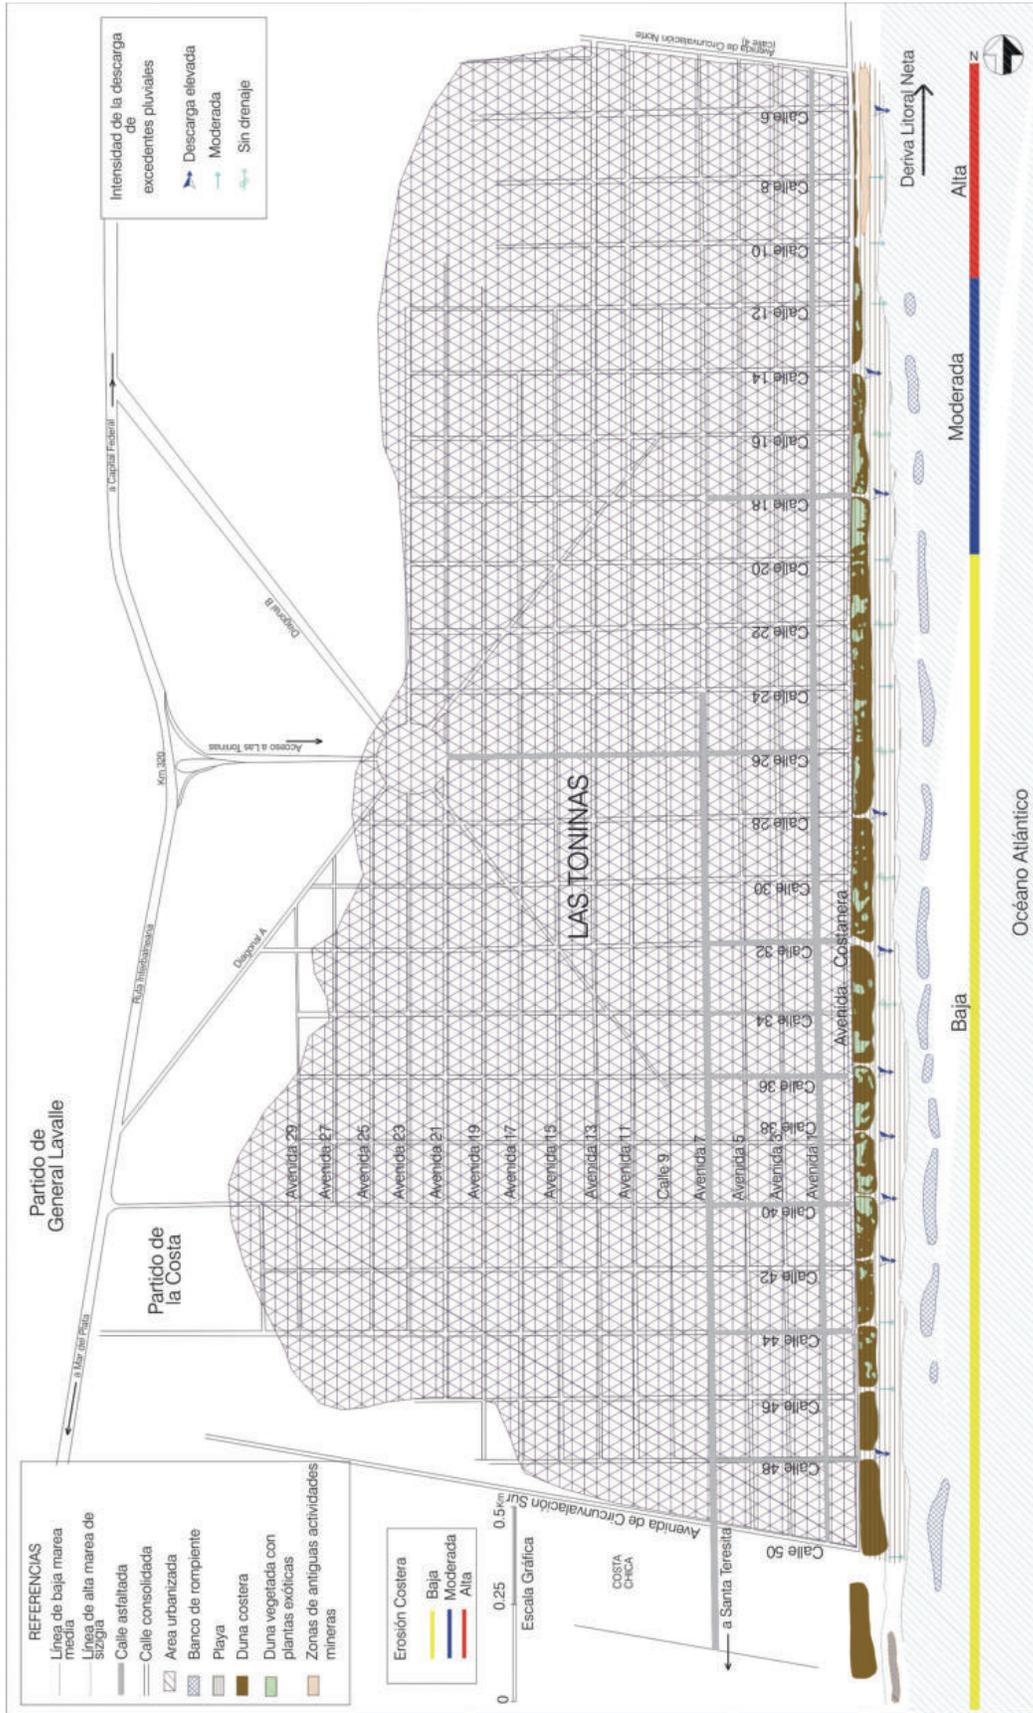
Figura 4: Mapa de vulnerabilidad a la erosión para la localidad de Las Toninas.

El análisis matricial (Cuadro 4) y el mapa de vulnerabilidad a la erosión costera (Fig. 4) mostraron que el sector comprendido entre las calles 4 y 10 es el de mayor vulnerabilidad a la erosión y por consiguiente no es recomendable llevar a cabo ningún tipo de emprendimiento en las cercanías de la costa

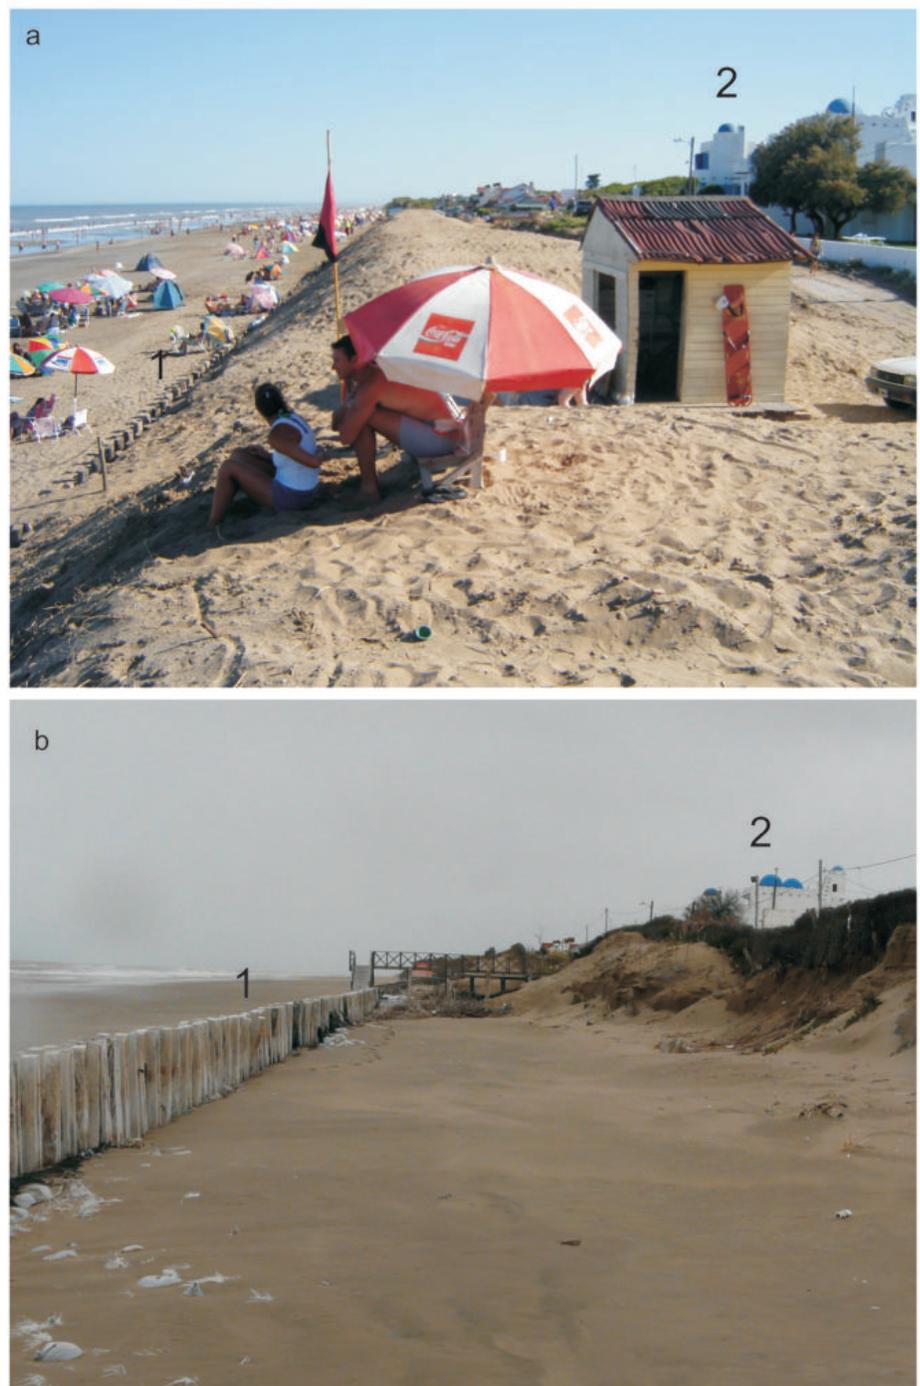
Figura 5: Comparación fotográfica de la recarga artificial en la zona de alta erosión de las Toninas en el año 2007. La figura A muestra la recarga en enero del 2008, pueden distinguirse aún las estacas en el frente (1) y la duna recargada y la casa tomada como referencia (2). La figura B muestra la pérdida de la recarga el 22 de Julio de 2009, y un retroceso del pie de dunas de unos 11 m.

El segundo episodio se realizó en el año 2007 recargando la duna costera con un volumen de arena de 30.000 m³. Para estabilizar el pie de duna se estaquearon durmientes de quebracho sobre la playa, y se colocó una membrana geotextil por detrás de la misma para retener el material recargado. Luego de la primera tormenta importante (Enero de 2008) se produjo un retroceso del pie de duna del orden de 4,5 metros (Fig. 5). En Julio del 2009 el retroceso alcanzó los 11 m. En este sector anteriormente se han realizado recargas pequeñas para mantener la línea de costa.
