# LA GEOLOGÍA, EVOLUCIÓN GEOMORFOLÓGICA Y GEODINÁMICA EXTERNA DE LA CIUDAD INCA DE MACHUPICCHU, CUSCO-PERÚ

Víctor CARLOTTO<sup>1,2</sup>, José CÁRDENAS<sup>2</sup> y Lionel FIDEL<sup>1</sup>

## RESUMEN

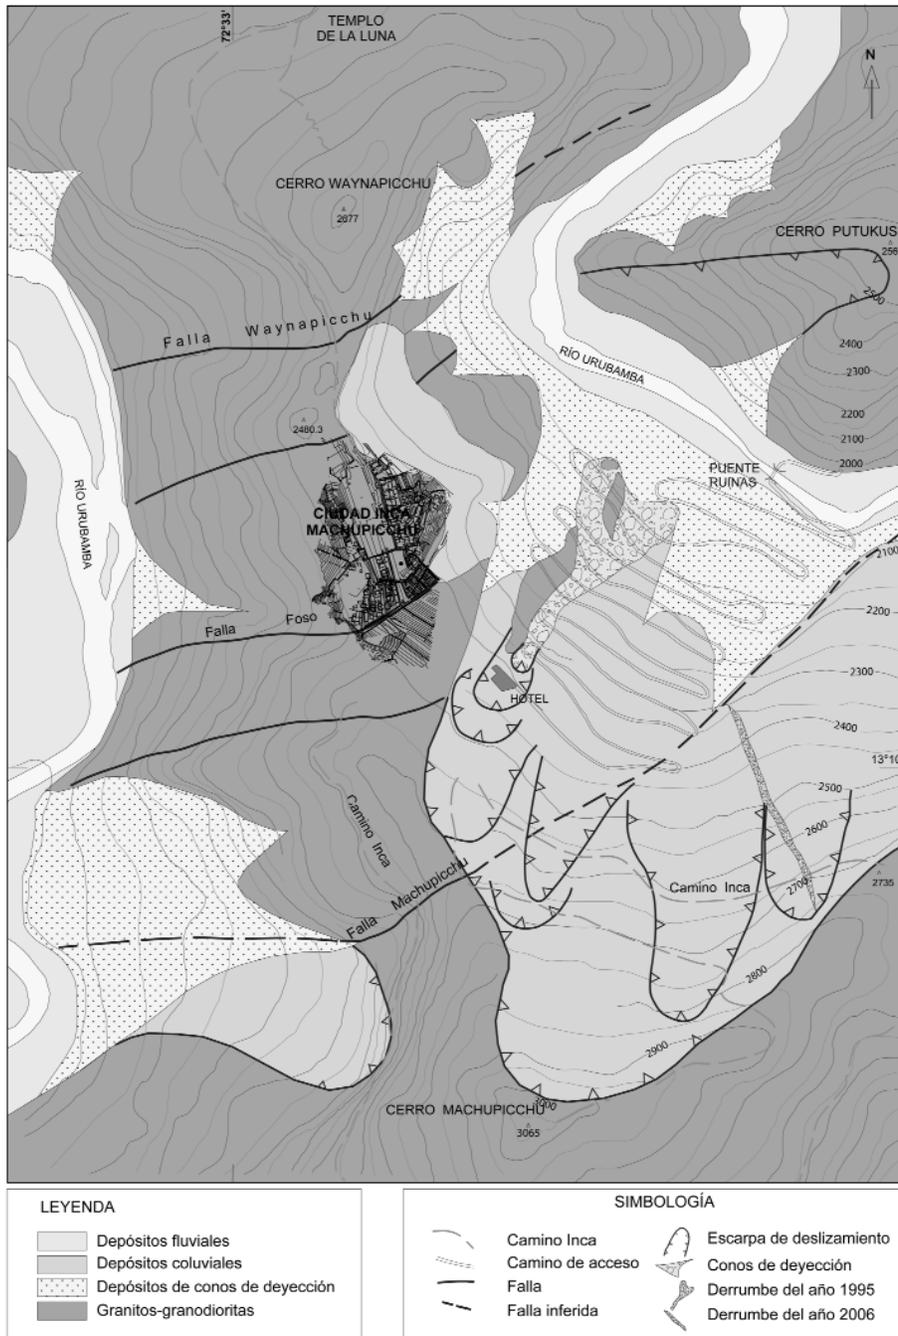
**Figura 4:** Mapa geológico de la ciudad inca de Machupicchu y alrededores, tomado y modificado de Carlotto y Usselman (1989) y Carlotto *et al.* (1999).

Kalafatovich (1963) pone en evidencia un sistema de fallas con dirección NE-SO que cruza la ciudad, entre ellas destacan las fallas Waynapicchu, Machupicchu y una que se le conoce con el nombre de Foso Seco por coincidir con esta depresión que separa al sector urbano del agrícola (Fig. 4). Las fallas NE-SO, según Kalafatovich (1963), definen una minifosa que corresponde a gran parte de la ciudad inca de Machupicchu (Fig. 4).

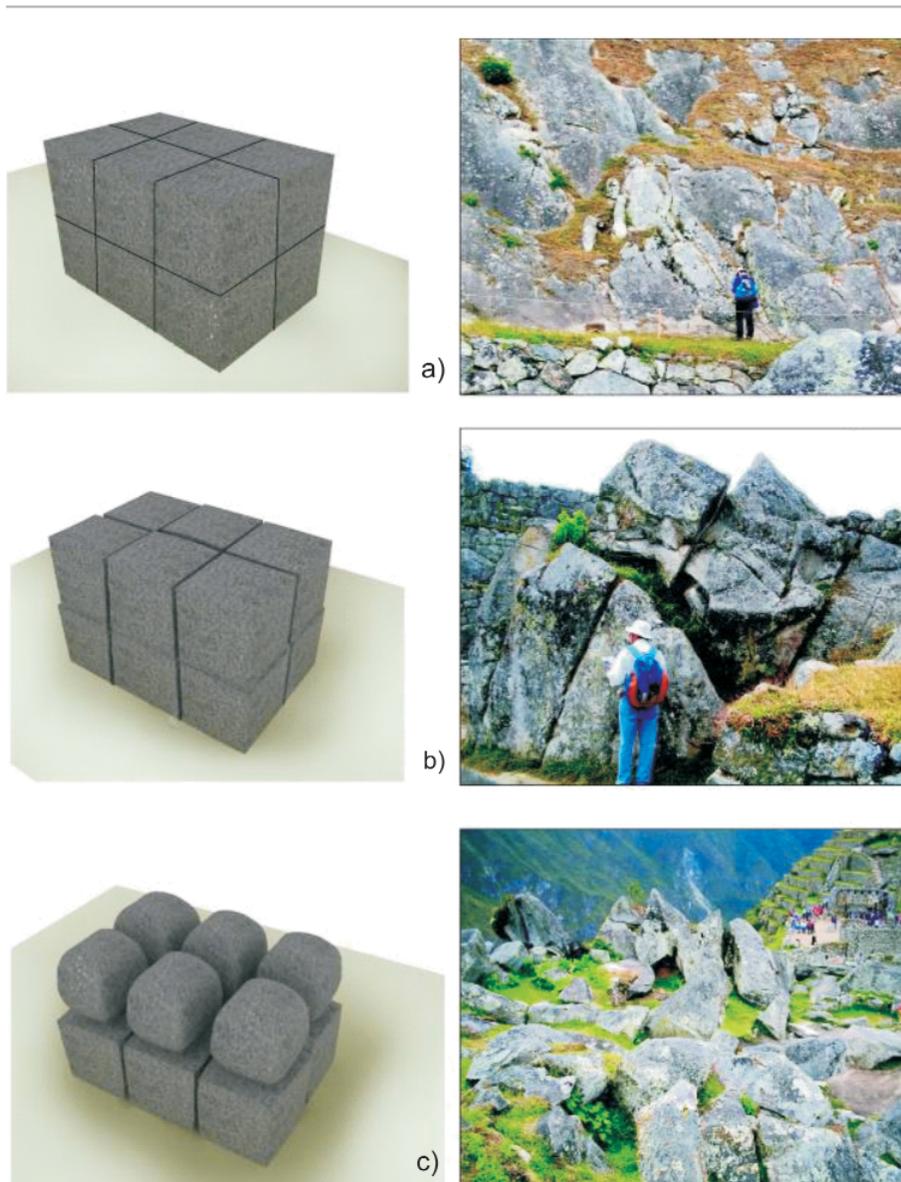
**Figura 5:** Origen del caos granítico: a) granitos fracturados en bloques; b) que tienden a separarse aprovechando las fracturas; c) que son erosionadas para formar el caos.

El origen de esta unidad se explica en la figura 5 con los afloramientos de rocas que están muy fracturadas por sistemas de diaclasas y fallas más o menos ortogonales

(a). De las diaclasas ortogonales se desprenden ligeramente bloques paralelepípedos por efecto del agua y la gravedad (b), y estos son erosionados progresivamente en las aristas y en las puntas, y tienden a suavizarse o redondearse, hasta formar bolones muy regulares y formar el caos granítico (c). A lo anterior hay que sumar el efecto de la gravedad, que hace caer o moverse los bloques. Esto se puede verificar en el sector denominado cantera, donde en la parte baja, hacia la ladera occidental, se ven los afloramientos de granitos (Fig. 7). Encima aparecen granitos muy fracturados, ligeramente movidos por la gravedad y finalmente se encuentran los bloques del caos granítico, en contacto progresivo. Los muros incas están fundados en la roca fija, luego rodean y estabilizan las partes del conjunto, pero sin llegar a completarlo, es decir, no rodean todo el caos, que seguramente fue el objetivo constructivo de la ciudad. Otro caso similar se observa al oeste de la Plaza Mayor, aunque aquí ya no se ven los afloramientos de granitos.

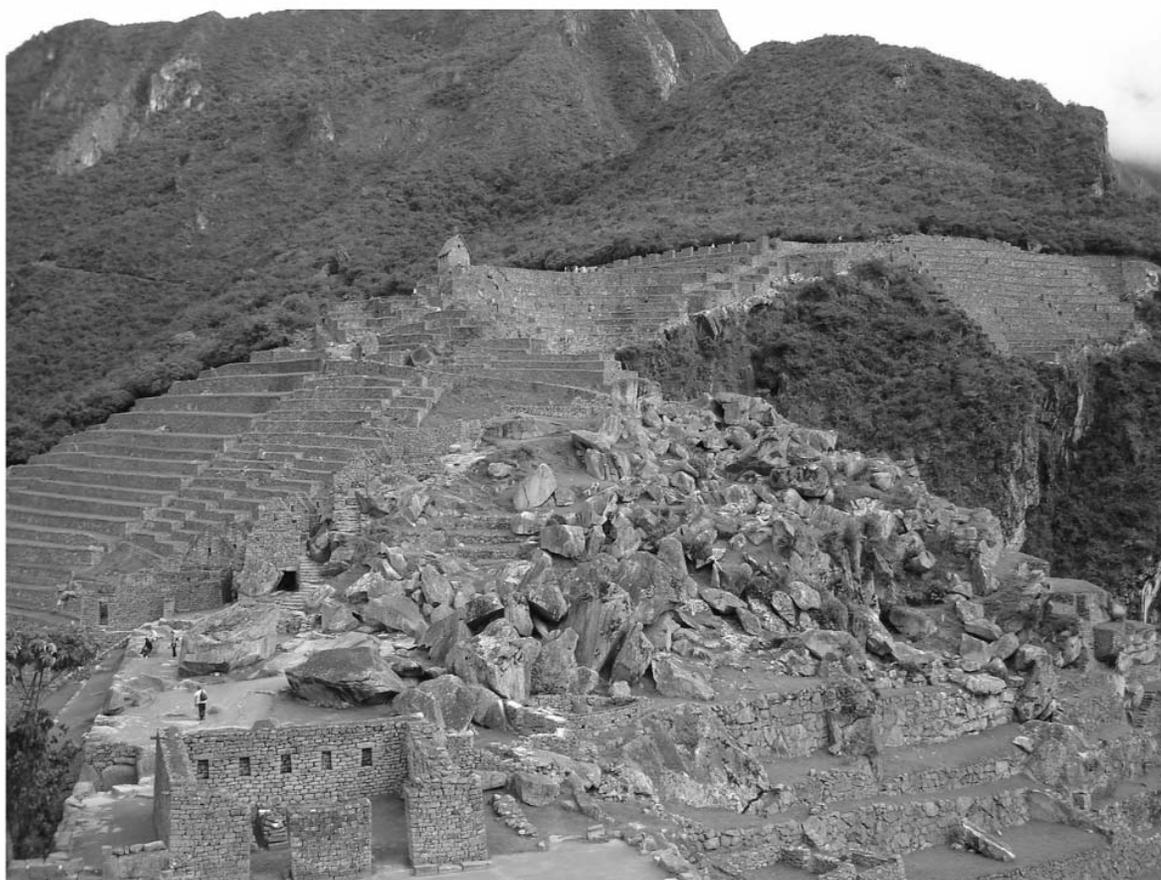
**Figura 7:** Caos granítico en el sector conocido como La Cantera.

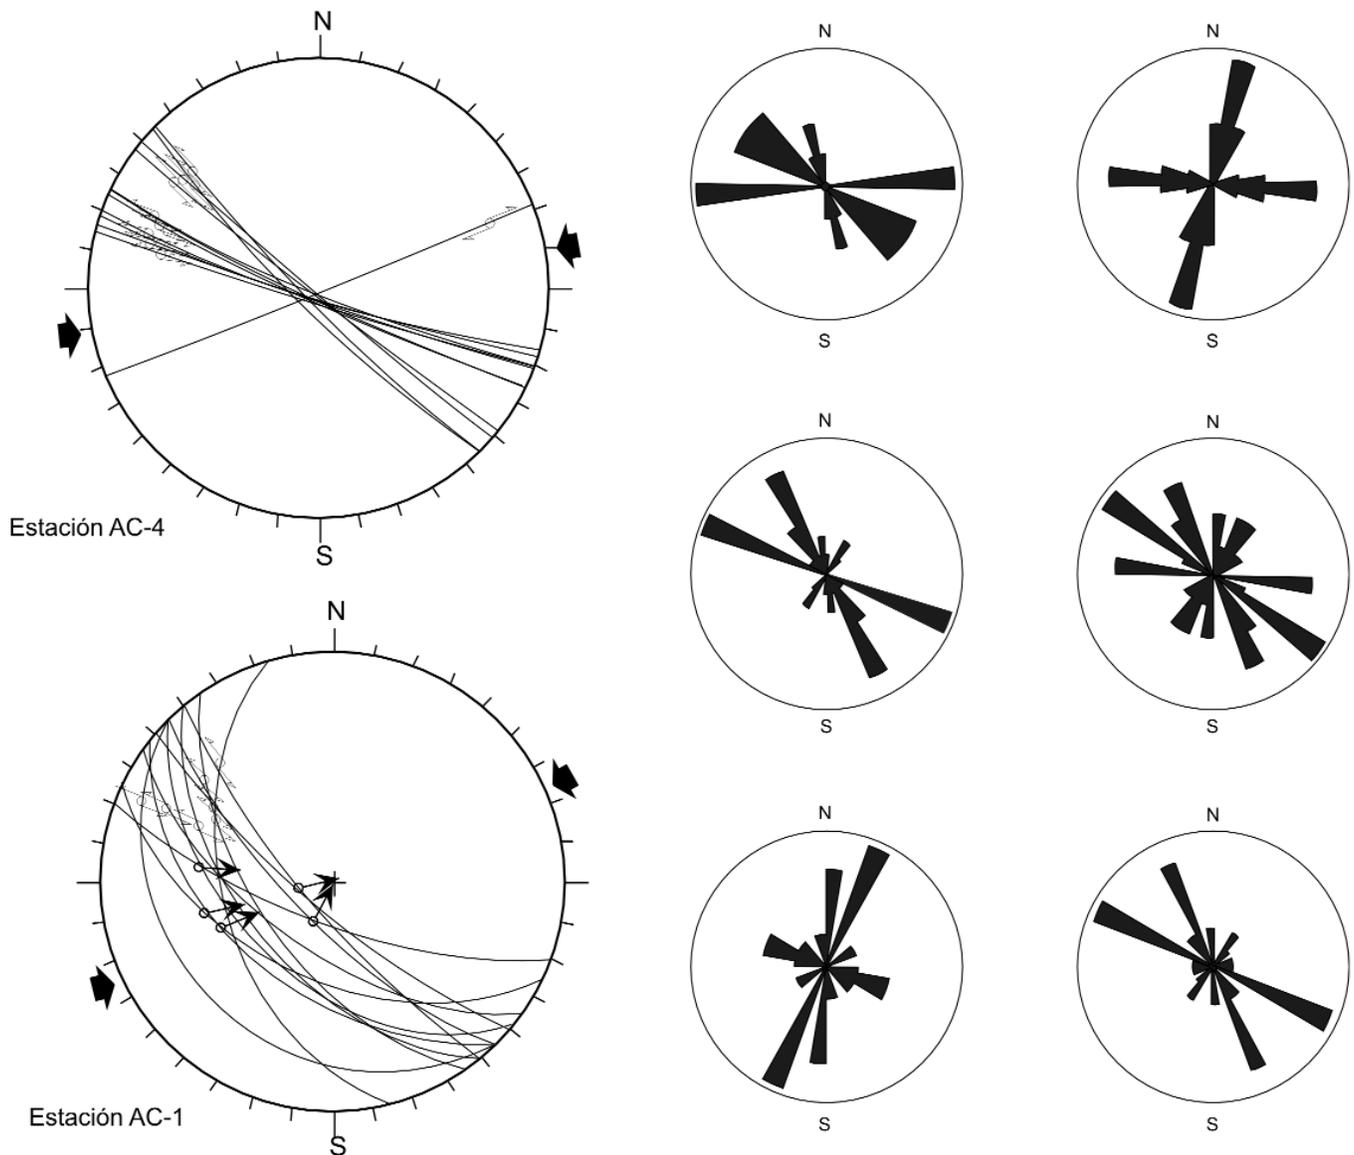
**Figura 8:** Diagramas mostrando la cinemática de fallas y dirección de diaclasas que afectan los granitos.

Seco y otros, serían conjugadas en un sistema transcurrente sinistral. En efecto, los estudios de microtectónica en Machupicchu y alrededores (Carlotto *et al.* 1999) muestran planos de falla NO-SE con dos movimientos: uno transcurrente sinistral, que parece ser el más antiguo y el otro inverso que es posterior (Fig. 8).

Otro elemento estructural en las rocas graníticas son las fracturas denominadas diaclasas. Se trata de fracturas sin desplazamiento, originadas por contracciones debidas al enfriamiento del magma, durante su consolidación dentro la corteza terrestre. Se han reconocido varios sistemas de direcciones de diaclasas, que afectan a las rocas graníticas del macizo de Machupicchu, produciendo un verdadero enjambre de fracturas. Las medidas de microtectónica muestran diferentes familias de fracturas, destacando el sistema NO-SE, luego los sistemas E-O y NE-SO

(Fig. 8). Es importante mencionar que durante las deformaciones tectónicas posteriores al emplazamiento de los granitos, los esfuerzos se han distribuido por las diaclasas y, por eso, es frecuente ver, en la mayoría de ellas, estrías de fallas en los diferentes planos. Por lo tanto, la combinación de fallas y fracturas hacen que el macizo rocoso granítico de Machupicchu haya tenido un comportamiento singular y heterogéneo en las diferentes etapas de intemperismo y erosión, facilitando las condiciones para formar verdadero caos granítico.

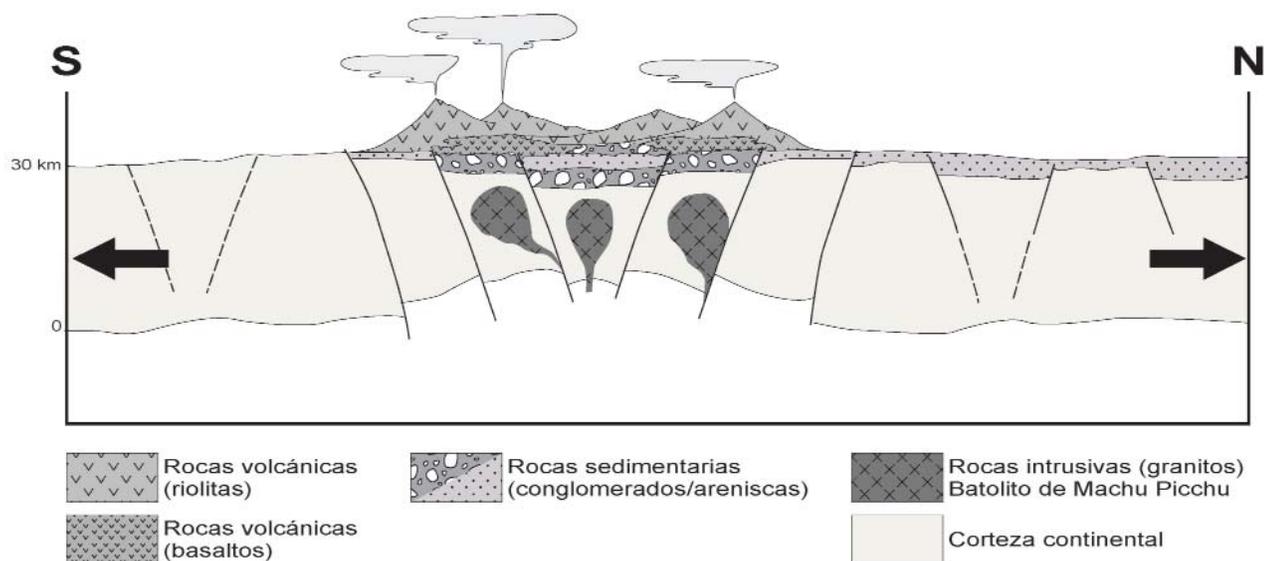
**Figura 9:** Modelo de formación del batolito de Machupicchu en un contexto de rift continental durante el Permo-Triásico.

Para plantear un modelo de interpretación tectónica, recordemos que los estudios petrográficos y geoquímicos indican que el batolito se formó al interior de la corteza hace 246 millones de años, en un contexto de rift continental donde dominaban los esfuerzos en extensión o distensión que rompen la corteza (Fig. 9). Es po-

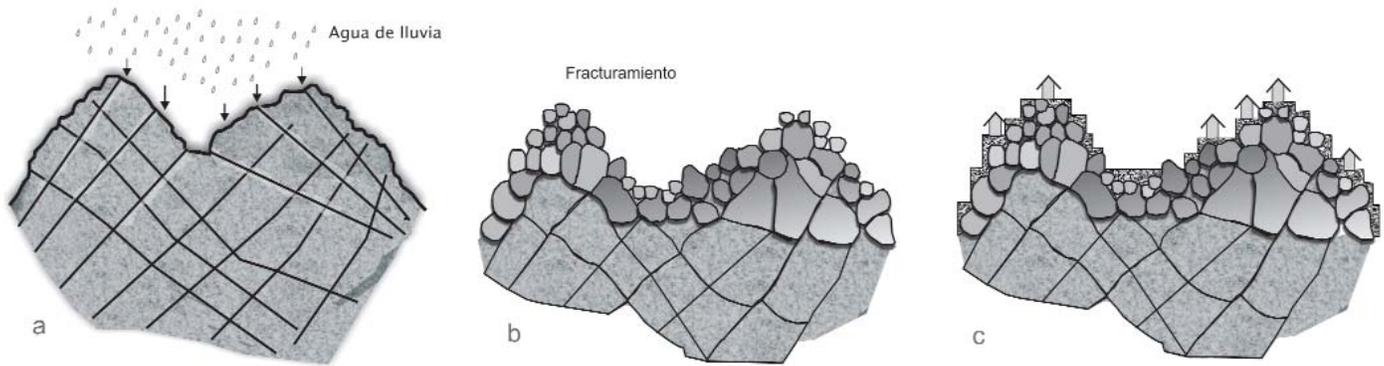
**Figura 10:** Caos granítico y propuesta hipotética de la construcción de la ciudad inca de Machupicchu: a) morfología del terreno donde las aguas de lluvia penetran las fracturas y fallas, y ayudan a la gravedad a separar los bloques de granito y b) formar el caos granítico; c) los incas encuentran el sitio de caos granítico y lo estabilizan mediante andenes, muros y plataformas, para luego construir sus templos, viviendas, almacenes, etc.

Antes de la llegada de los incas, la morfología de la zona tenía una depresión (graben) irregular (Fig. 10a) entre los cerros Machupicchu y Waynapicchu, controlada por las fallas NE-SO. Esta depresión forma una cumbre (montura) con dirección casi N-S, que delimita dos laderas abruptas, una oriental y otra occidental, ambas miran al río Urubamba por efecto del meandro, ubicado 500 m más abajo.

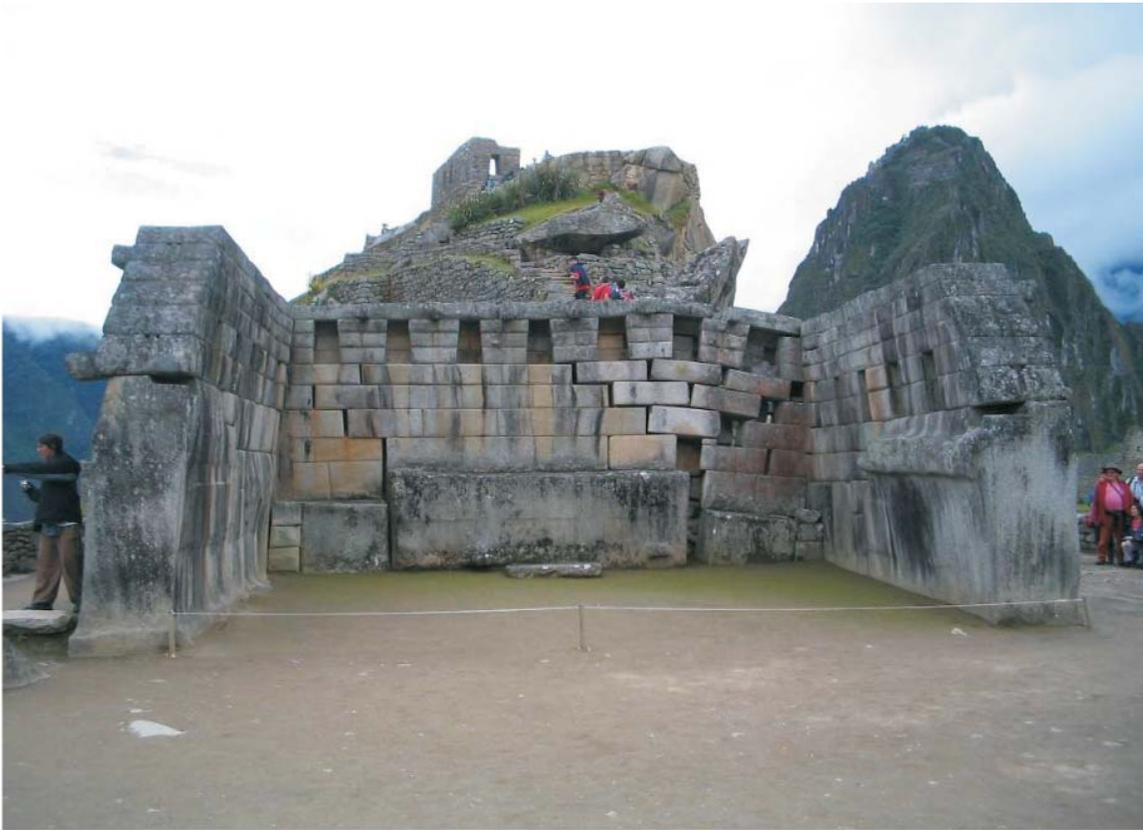
bloques y entonces estos se mueven o se asientan buscando un nuevo equilibrio. Los reajustes de bloques graníticos afectan las edificaciones que soportan, tal es el caso de la Puerta de las Sierpes que forma parte del Torreón y fue construida sobre un bloque de caos granítico. No obstante, el caso más emblemático en la ciudad inca es el asentamiento del muro norte del Templo Principal (Fig. 11).

**Figura 11:** Templo Principal, asentamiento diferencial de la pared interior norte.

compactación del terraplén que ha sido perturbado por las diferentes excavaciones e impedir la infiltración de agua de lluvia, incluyendo los pisos de los templos, para lo cual se deben mejorar los pisos impermeables con una leve pendiente hacia el oeste para poder evacuar el agua fuera de los templos. Asimismo, se debe monitorear las separaciones de las juntas en los templos y otros conjuntos; es necesario colocar calces entre los bloques de la fachada posterior del Templo Principal para amortiguar y repartir mejor las presiones (Bouchard *et al.* 1992) y se debe evitar la presencia de agua en el recinto utilizado como jardín.

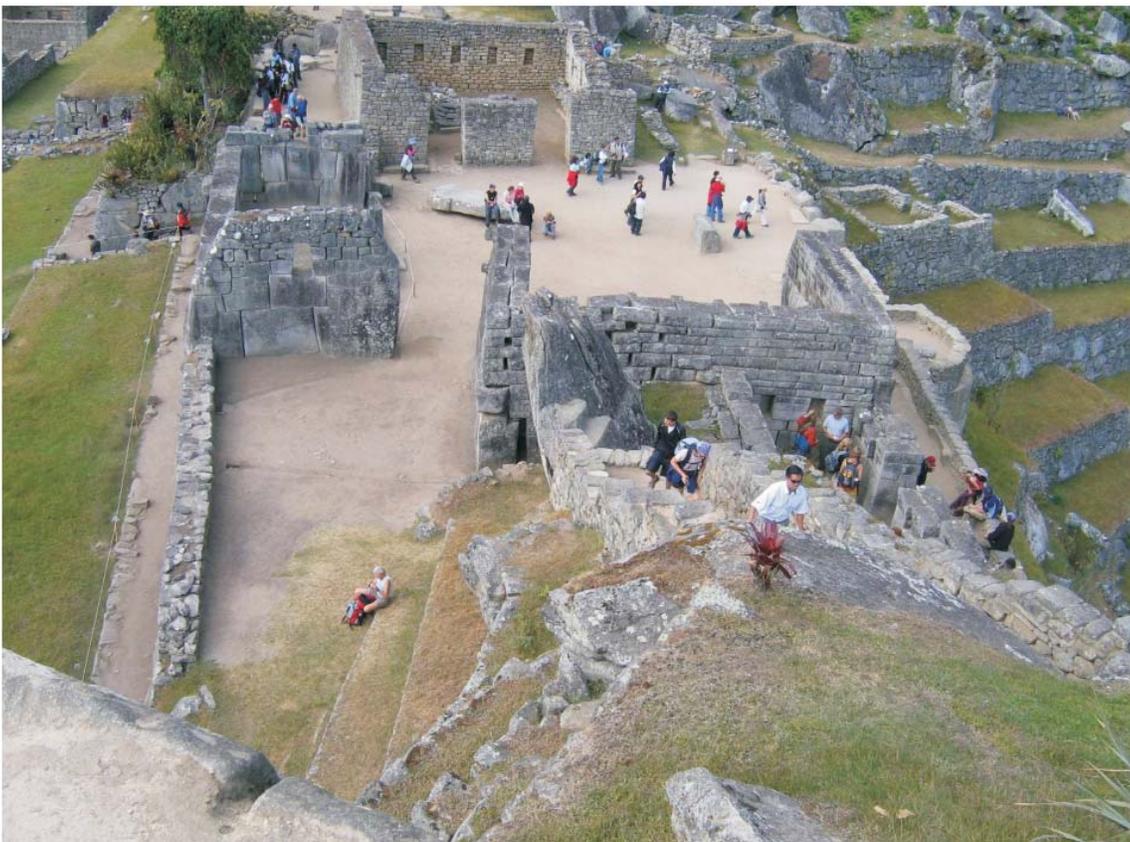
**Figura 12:** Templo de las Tres Ventanas con separación de juntas en las paredes norte y sur debido a asentamientos. Vista tomada mirando al sur.

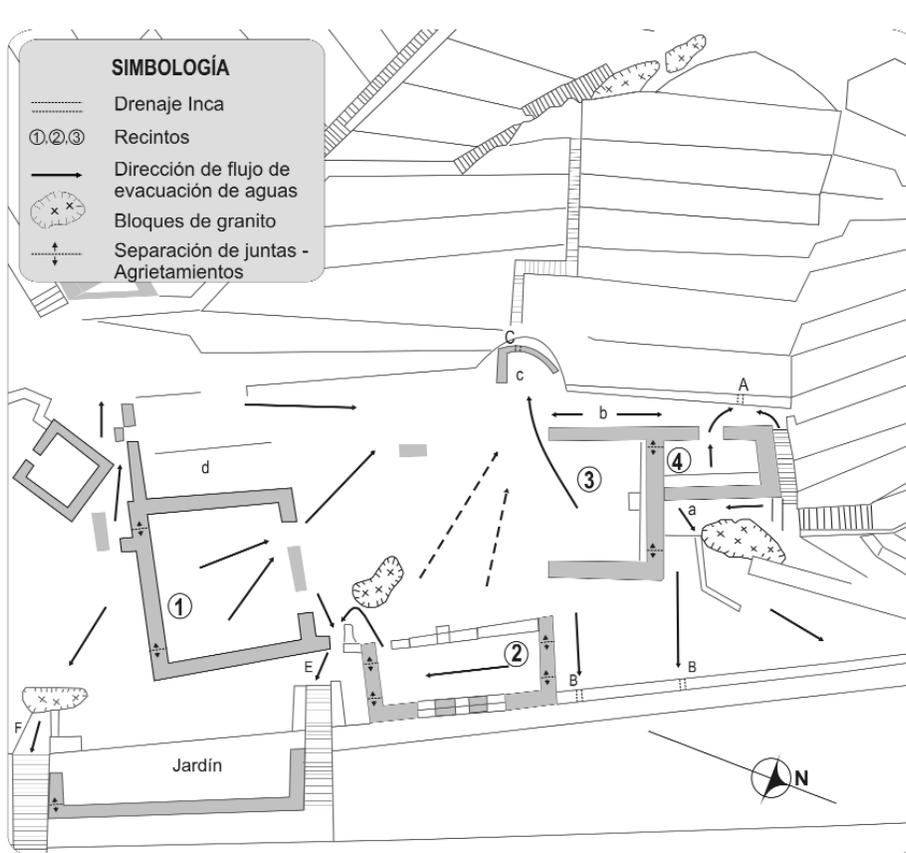
Figura 13: Propuesta de drenaje para la Plaza Sagrada y Templos (Conjunto 4). Tomado y modificado de Carlotto *et al.* (2007).

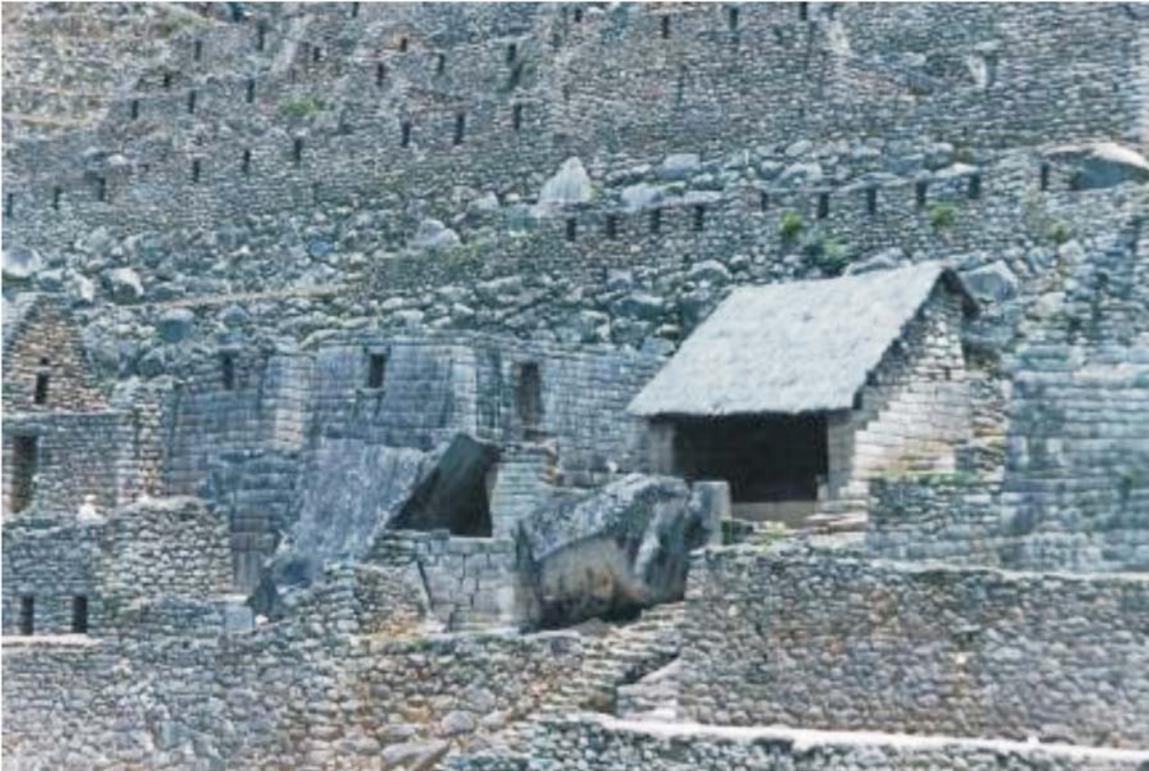
**Figura 14:** Vista panorámica del Torreón, Tumba Real, Centro Ceremonial y escalinata de acceso construidos sobre bloque del caos granítico.

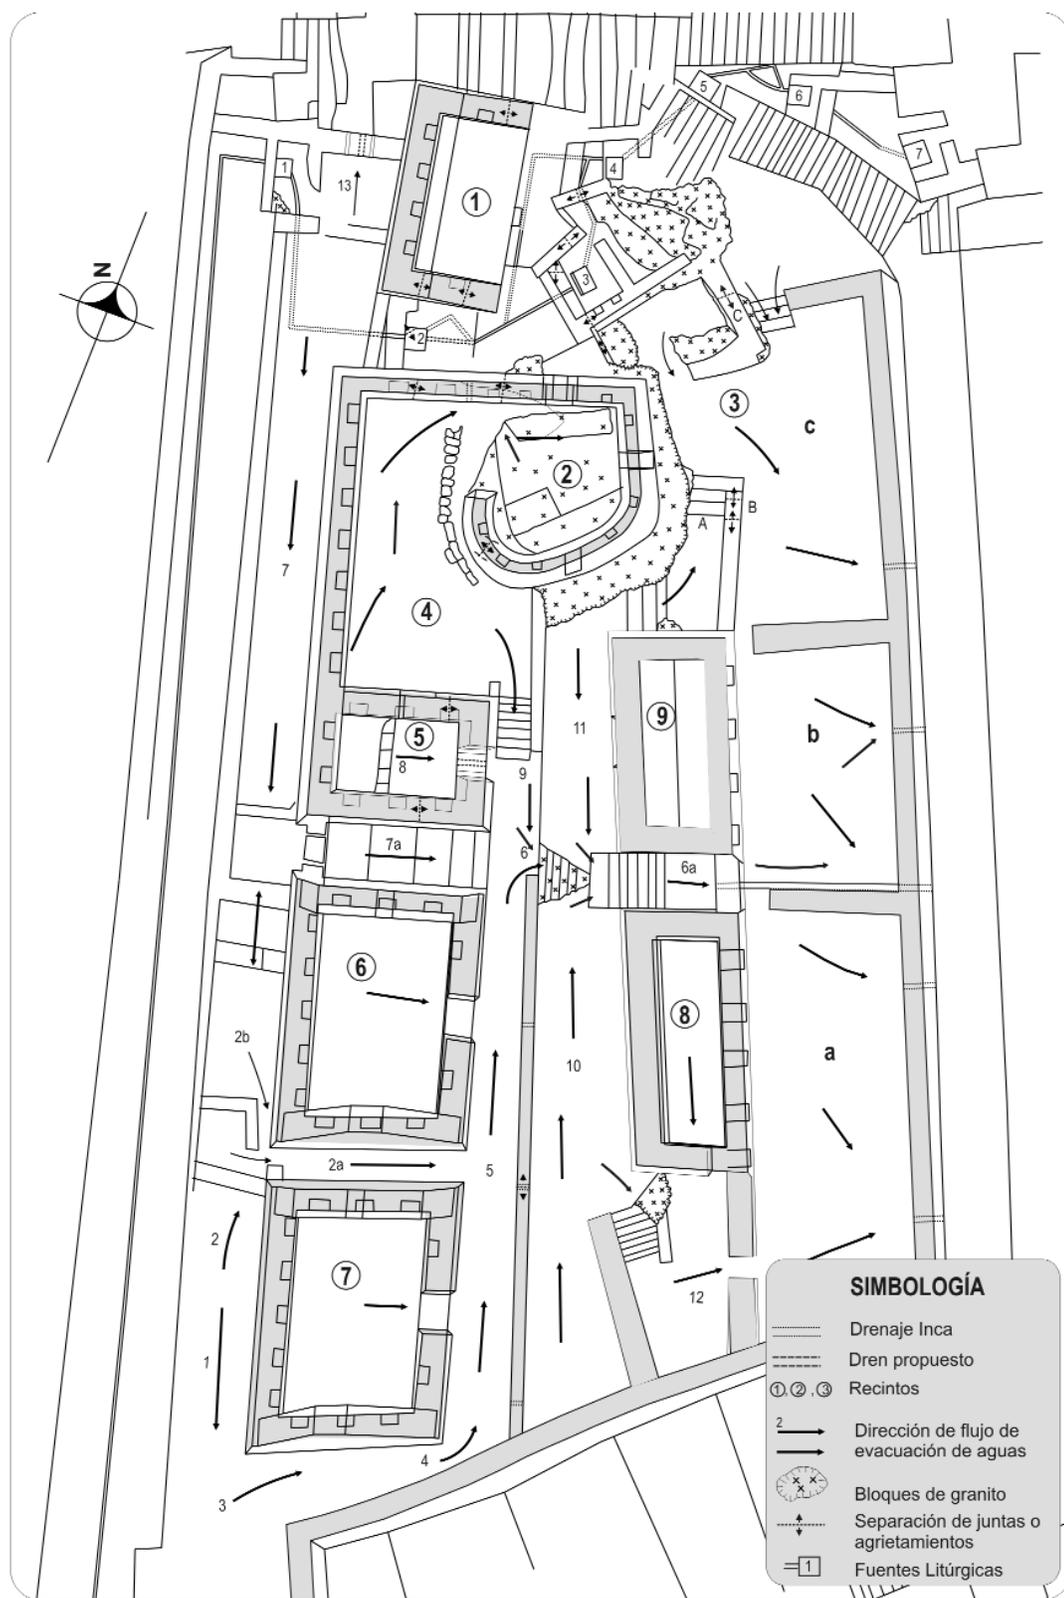
**Figura 15:** Propuesta de drenajes para el Conjunto 2: Torreón, Tumar Real, Aposento de las Ñustas, tomado de Carlotto et al. (2007).

Una de las medidas recomendables es cerrar los accesos al Torreón y no utilizar la escalera monolítica inca. Asimismo, para evitar las infiltraciones se debe impermeabilizar los pisos, sobre todo en la parte norte del Conjunto 2, y proteger las cabezas de muros para evitar infiltraciones directas en la mampostería. También se debe establecer un sistema de desagüe que permita canalizar las aguas pluviales fuera del sector, alejando el flujo de las bases de las construcciones, y se deben monitorear los conductos y fuentes litúrgicas refaccionadas, así como la Tumba Real, Torreón y Casa de la Ñusta, para establecer si estas medidas logran detener los asentamientos. Una medida adicional, y de carácter preventivo contra la humedad que satura la Tumba Real, es colocar una caja de cal viva y renovarla frecuentemente para limitar el crecimiento de musgos. Se recomienda además el registro de testigos, medir el grado de humedad, llevar un control y registro gráfico del crecimiento o del receso de los musgos presentes en esta estructura. Para resolver el problema de las infiltraciones se propone un sistema de drenaje (Fig. 15) propuesto por Carlotto *et al.* (2007). Finalmente, se debe dar tratamiento a las rocas de las cabezas de los muros que muestran intemperismo y disgregación de minerales, particularmente en la parte posterior de la Puerta de las Serpes (Fig. 16).

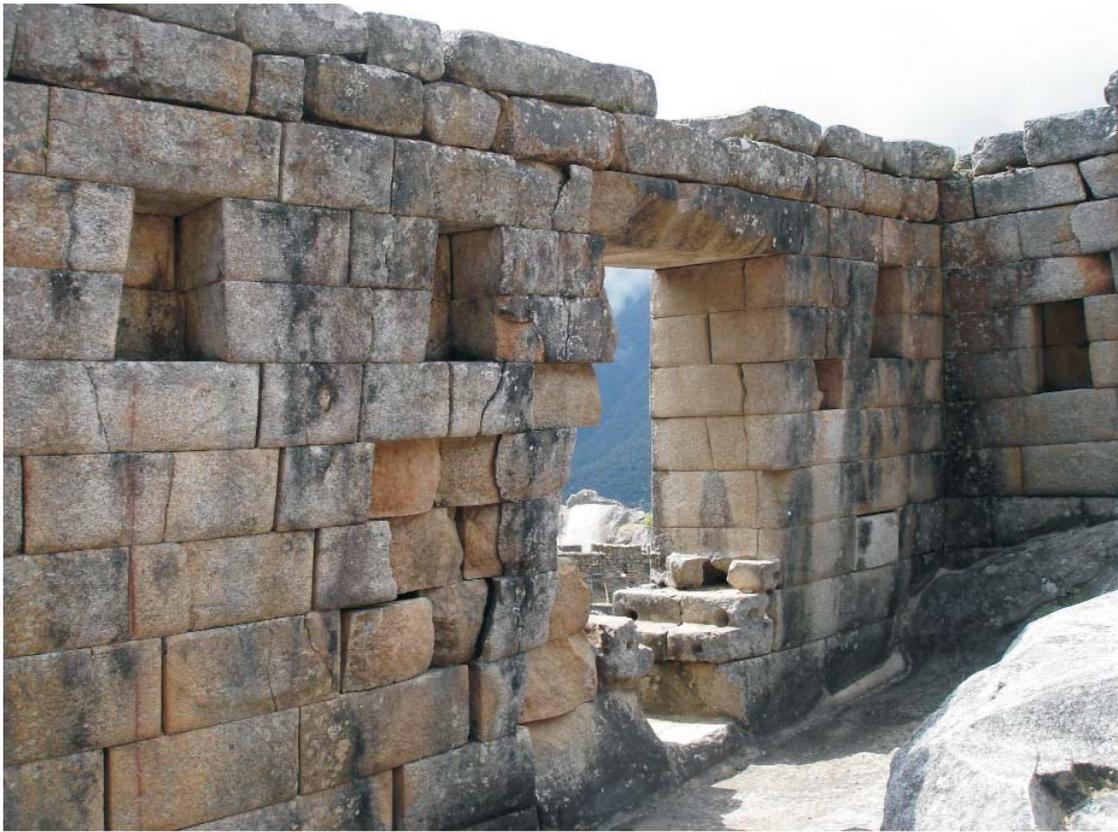
a una inadecuada repartición de la carga ejercida por el gran bloque sobre el que se instala el Torreón. En la parte superior de éste, las roturas son notables (Fig. 16) y parece posible que los bloques hayan sido debilitados por el calor originado por un antiguo incendio que mencionan algunos arqueólogos y cronistas.

**Figura 16:** Interior de la Puerta de las Serpes con separación de juntas y efectos de meteorización, además de los posibles incendios.

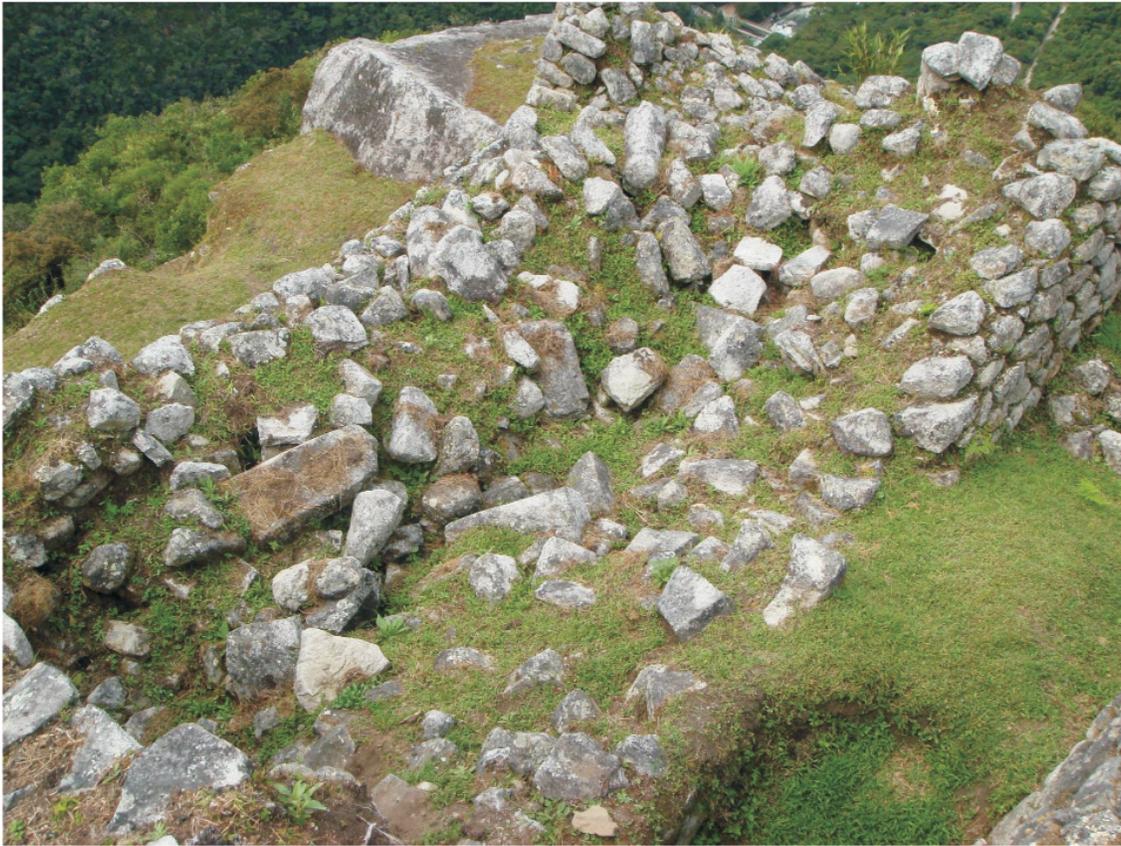
como en el caso del Torreón. Este fenómeno se presenta también en la plataforma de los caminos, en los muros y en la base de los edificios, debido a la erosión del material fino que se halla como matriz en la base de la cimentación que ocasiona a su vez asentamientos y hundimientos (Fig. 18).

**Figura 18:** Proceso de sufusión que ha causado el colapso de muros en este recinto (Conjunto13).

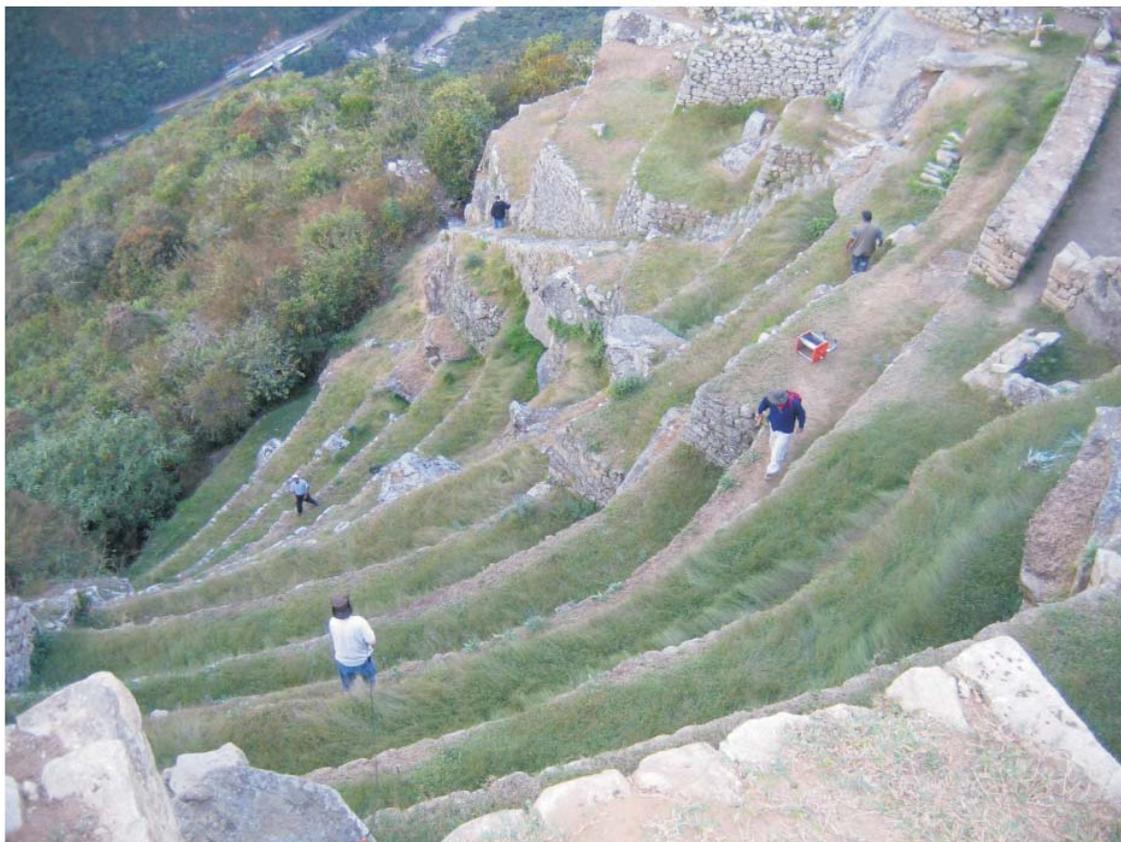
Estos andenes fueron diseñados y construidos por los incas para estabilizar un antiguo deslizamiento y cumplen esta función de manera eficiente (Fig. 19); su estado de conservación varía de regular a bueno, no obstante, se observan algunos daños en los andenes, pues los muros superiores desprendidos requieren ser restaurados.

**Figura 19:** Deslizamiento estabilizado por los incas mediante las terrazas del Conjunto de Andenes 13.

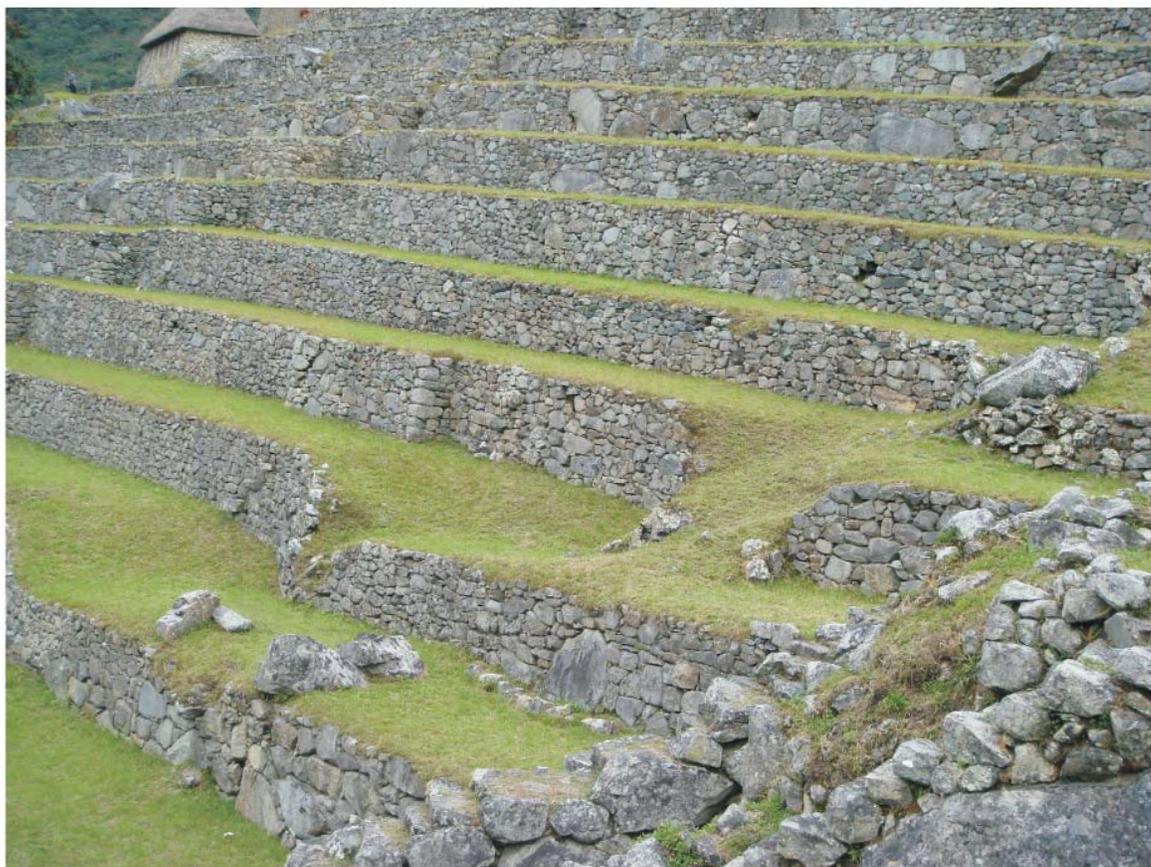
han destruido parcialmente unos 10 andenes (Fig. 20). La falta de medidas de rehabilitación ocasiona que, a partir de esta zona, comience la paulatina destrucción de la estructura de los andenes. En este caso, aparece también el papel importante del lavado y la erosión de los sedimentos finos por sufusión en la parte baja de la vertiente ocupada por los andenes, lo que resulta en un desequilibrio del manantío coluvial. La infiltración del agua y el drenaje insuficiente son los causantes de este fenómeno. Se recomienda reconstruir o restaurar los drenajes, así como impermeabilizar las áreas descubiertas y las plataformas de los andenes.

**Figura 20:** Reptación que afecta a las terrazas agrícolas del Conjunto de Andenes 11.

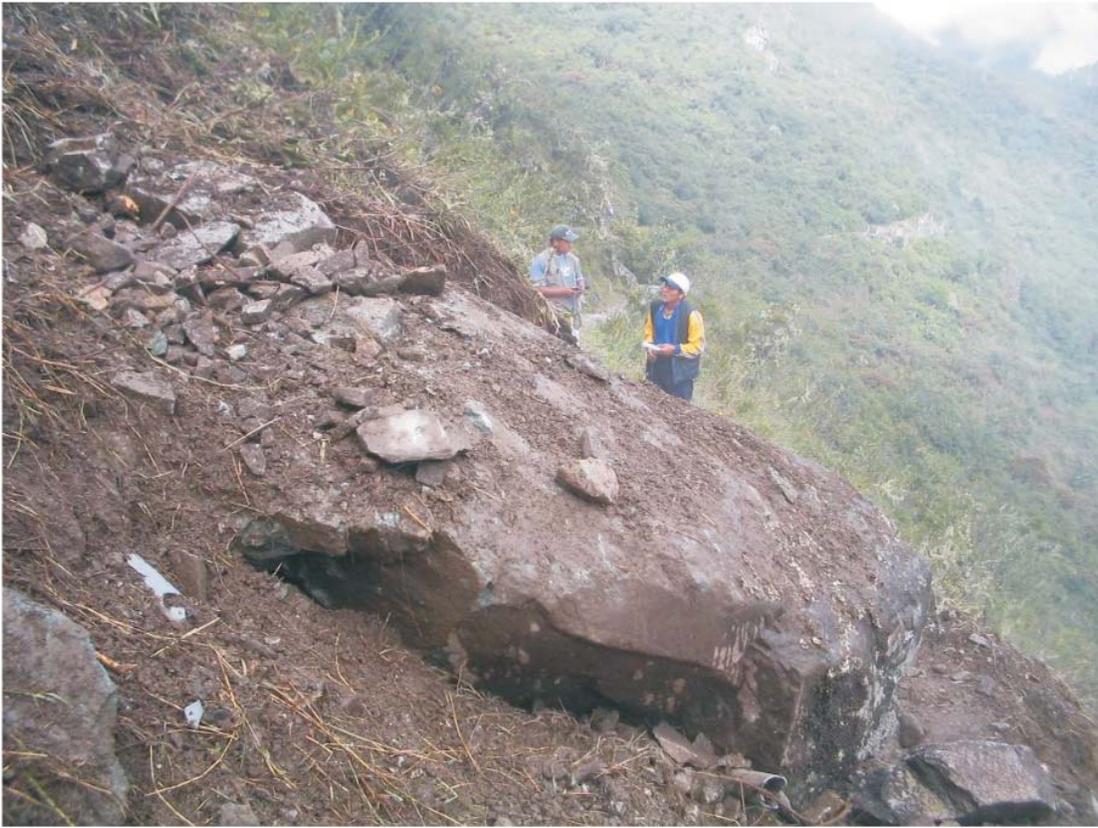
23 m del camino inca cerca de Intipunku, a 2.675 m s.n.m. (Fig. 21). El derrumbe que incluyó bloques de granito y gravas llegaron inclusive hasta el quinto zigzag de la carretera de acceso a la ciudad inca (2.270 m s.n.m.), y afectó un canal de drenaje y varios árboles. Las causas de este derrumbe están relacionadas con la roca que se halla fuertemente fracturada y alterada, y con presencia de bloques de granito ya desprendidos del afloramiento a manera de caos granítico. La vegetación es escasa y no fija bien el material coluvial. En estas condiciones, el detonante fueron las aguas pluviales que saturaron el terreno y originaron el derrumbe.

**Figura 20:** Derrumbe del 2006 que afectó al camino inca, en el tramo Intipunko-ciudad inca.

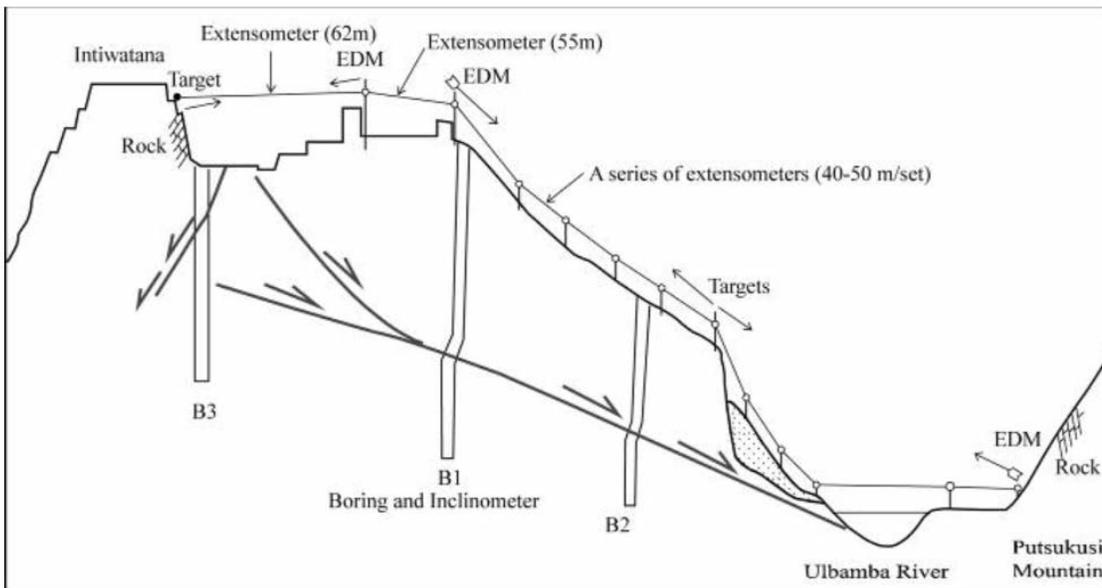
**Figura 22:** Sección hipotética de Machupicchu que muestra los planos de deslizamiento que destruirían la ciudad inca (Sassa 2001).
